# **SZAKDOLGOZAT**

**Favizsgáló és faápoló szakmérnök**

**TÖRTÉNETI FAMATUZZÁLEMEK A BUDAI-HEGYVIDÉK  
VILLAKERTJEIBEN**

**– A VUK-GERBEAUD-VILLA VÉDETT KERTJE –**

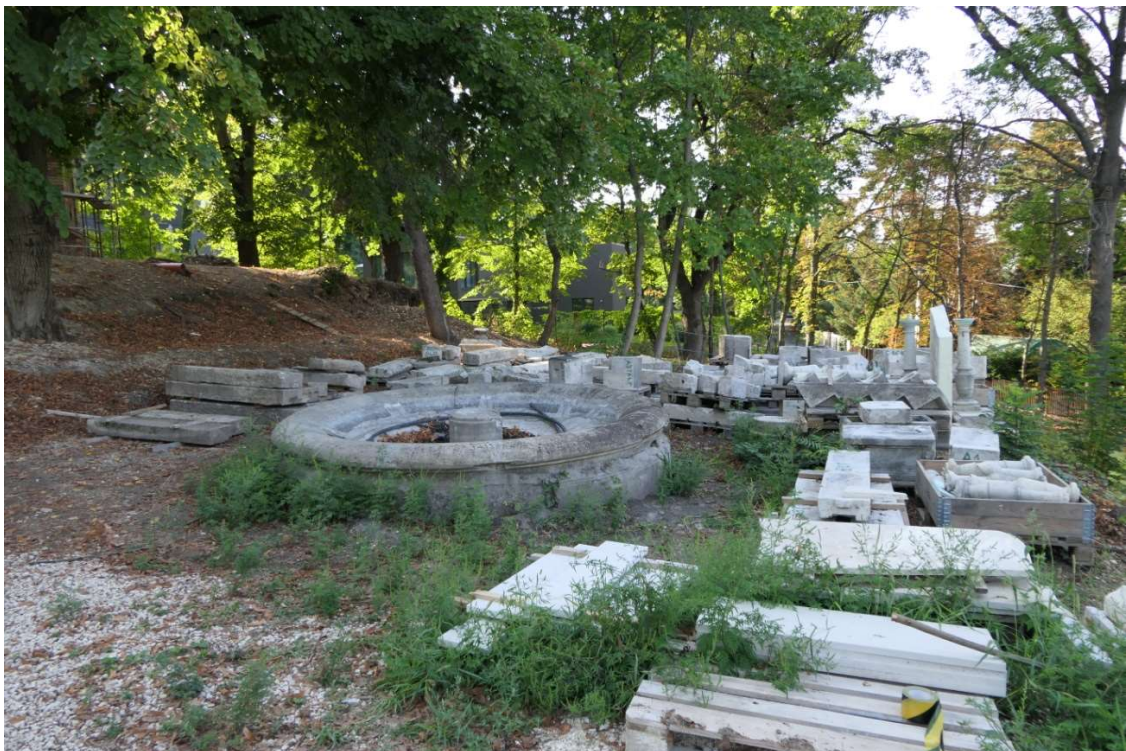
23. ábra: A Vuk-Gerbeaud-villa Béla király út felőli homlokzata előtti terasz a díszmedencével, körülötte az elbontott terasz faragott kövei (HNG, 2022.08.25.)

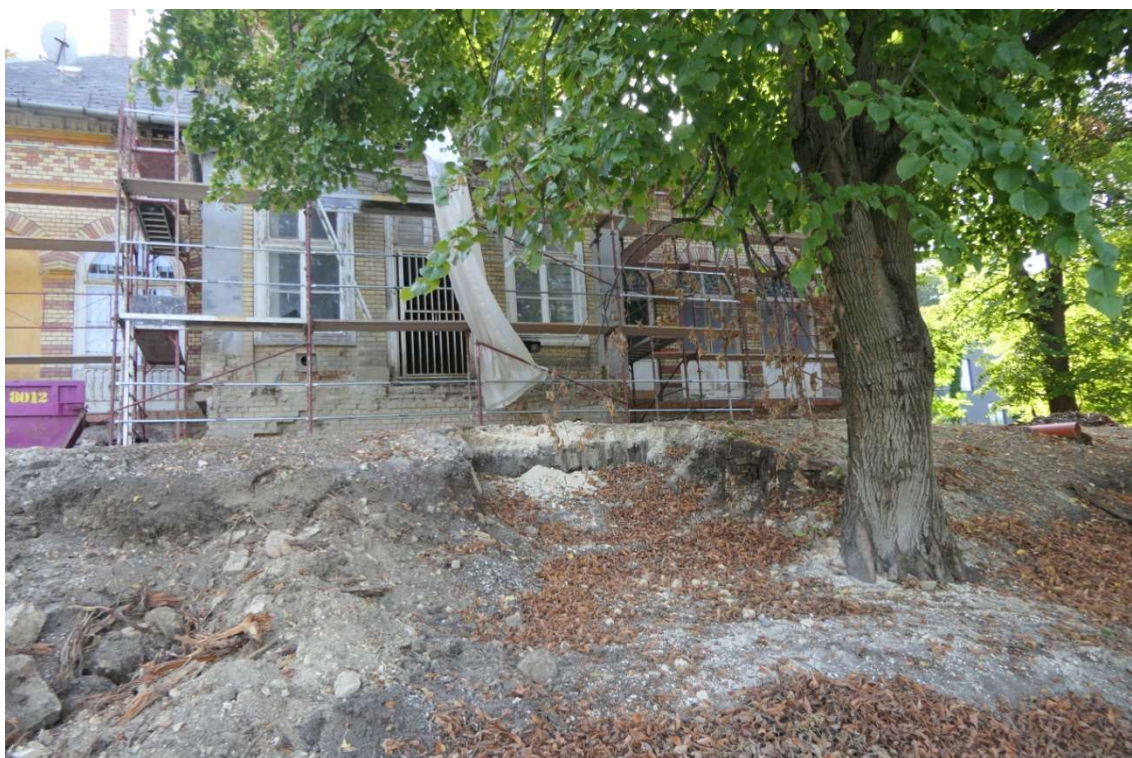
25. ábra: A villa elől elbontott teraszhoz vezető lépcsősor helye a nagylevelű hárslé töve mellett. (HNG, 2022.08.25.)

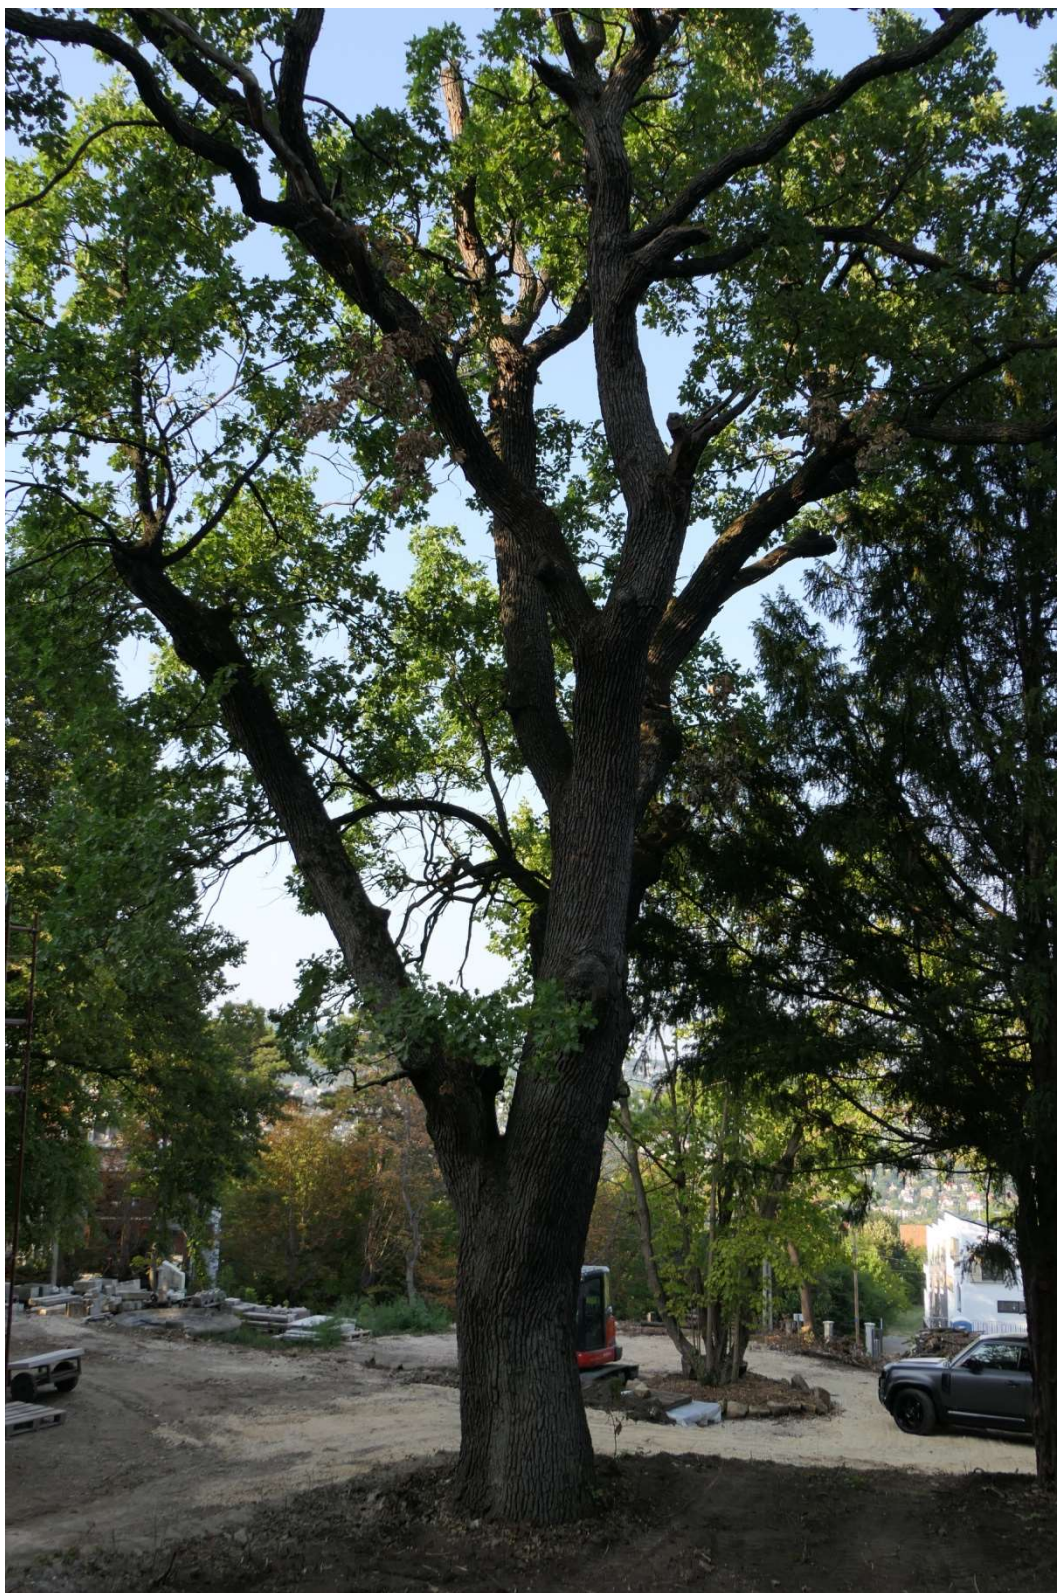
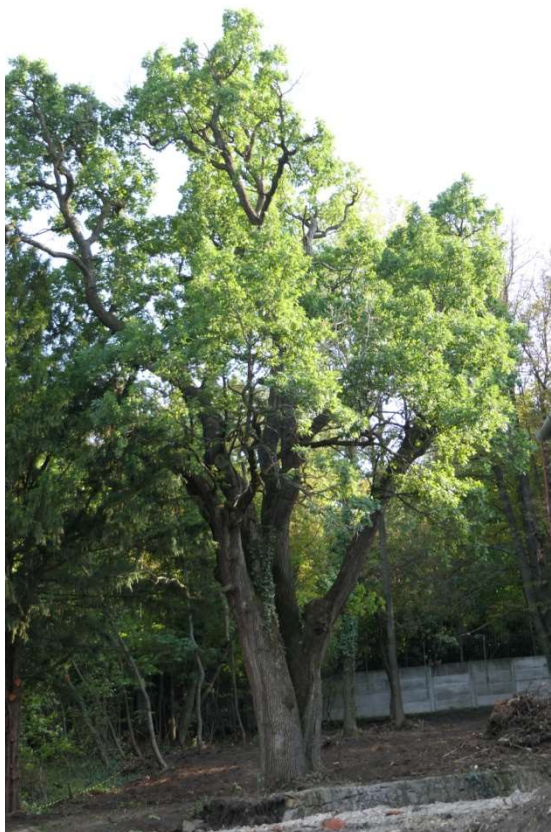
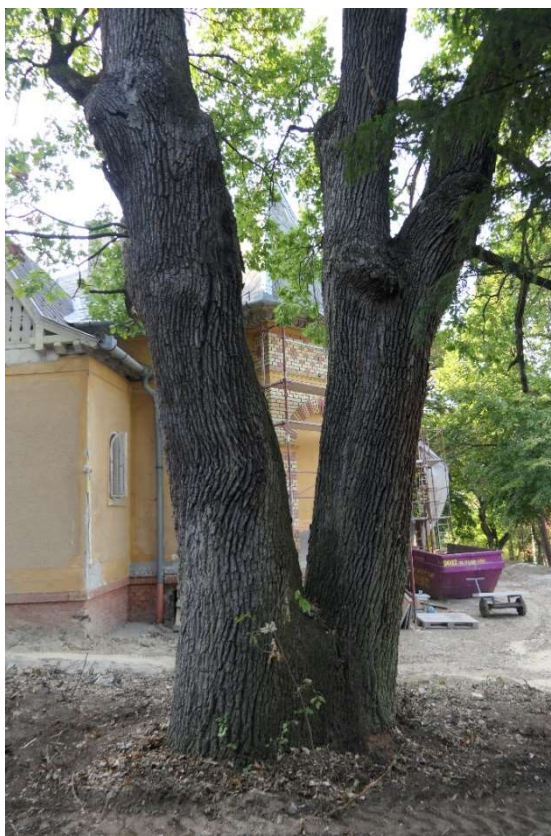
Az idős, valószínűleg a Vuk-Gerbeaud-villa építésével (1887) egyidős kocsánytalan tölgyfa az egykori nyaralóépület délkeleti sarkának közelében, a villa körüli murvás teraszt délről kerítő, kb. 1 méter magas terméskő támfallal határolt teraszon áll. A fakataszterben 7-es sorszámmal szereplő koros fa a villa déli homlokzatából „kiugró”, ólomüvegablakos toldalék délkeleti sarkától 6 méterre található; koronájával – ha relatív kis mértékben is – az épület tetőzetét megközelíti. Az, hogy nagyobb mértékben nem takarta be a fa lombkoronájával a házat, meglátásom szerint legalább két indokkal magyarázható: a terméskő támfal akadályozta a gyökérzet fejlődését a villa irányában, továbbá az uralkodó északnyugatias szelek is az ellenkező irányban formálták a fát.

26. ábra: A tövétől ágas tölgyamatuzsálem (*Quercus petraea*) a villa déli sarkánál, a támfal felett (HNG, 2022.08.25.)

27. ábra: A tövétől ágas tölgyamatuzsálem (*Quercus petraea*) a villa déli sarkánál, a támfal felett; háttérben a Köztársasági Elnöki rezidencia betonkerítése (HNG, 2022.08.25.)

28. ábra: A tövétől villás tölgyamatuzsálem (*Quercus petraea*): 308 cm + 260 cm törzskerület (HNG, 2022.08.25.)

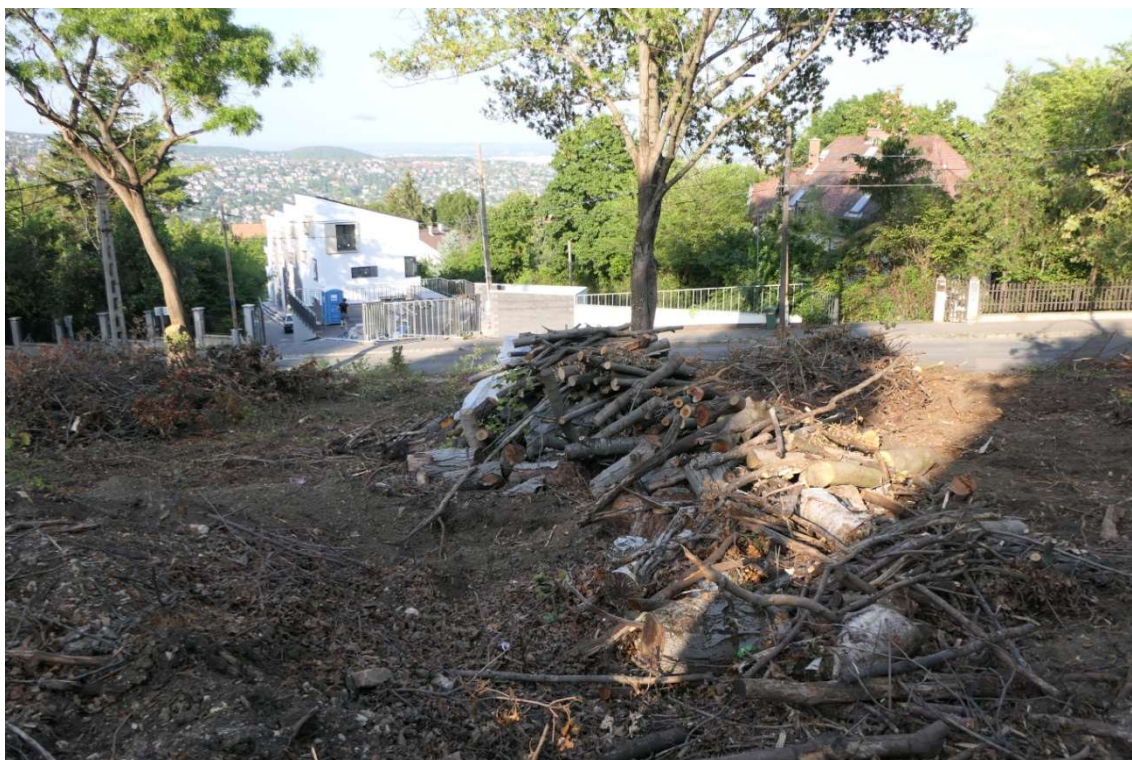
29. ábra: A villakert lepusztított gyümölcsöse és más, fiatalabb lombos fák maradványai  
(HNG, 2022.08.25.)

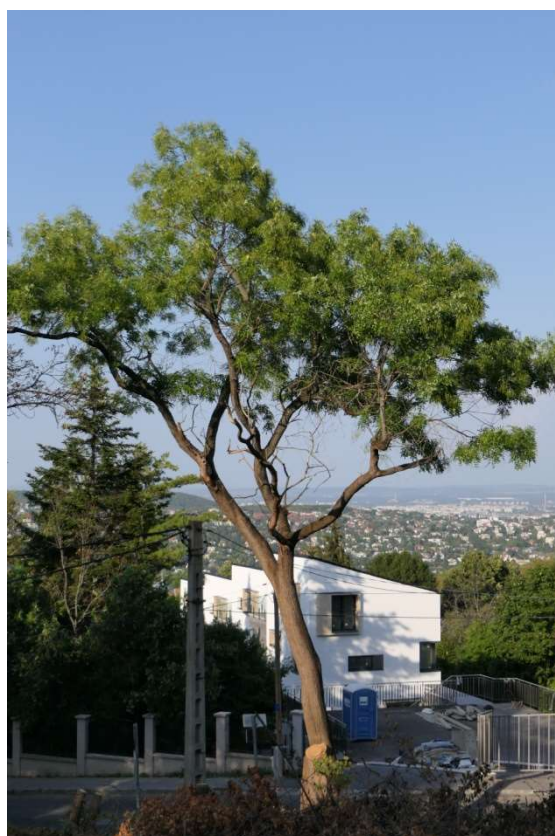
30. ábra: Meghagyott japánakác (*Sophora japonica*) a Béla király út felőli telekhatáron  
(HNG, 2022.08.25.)

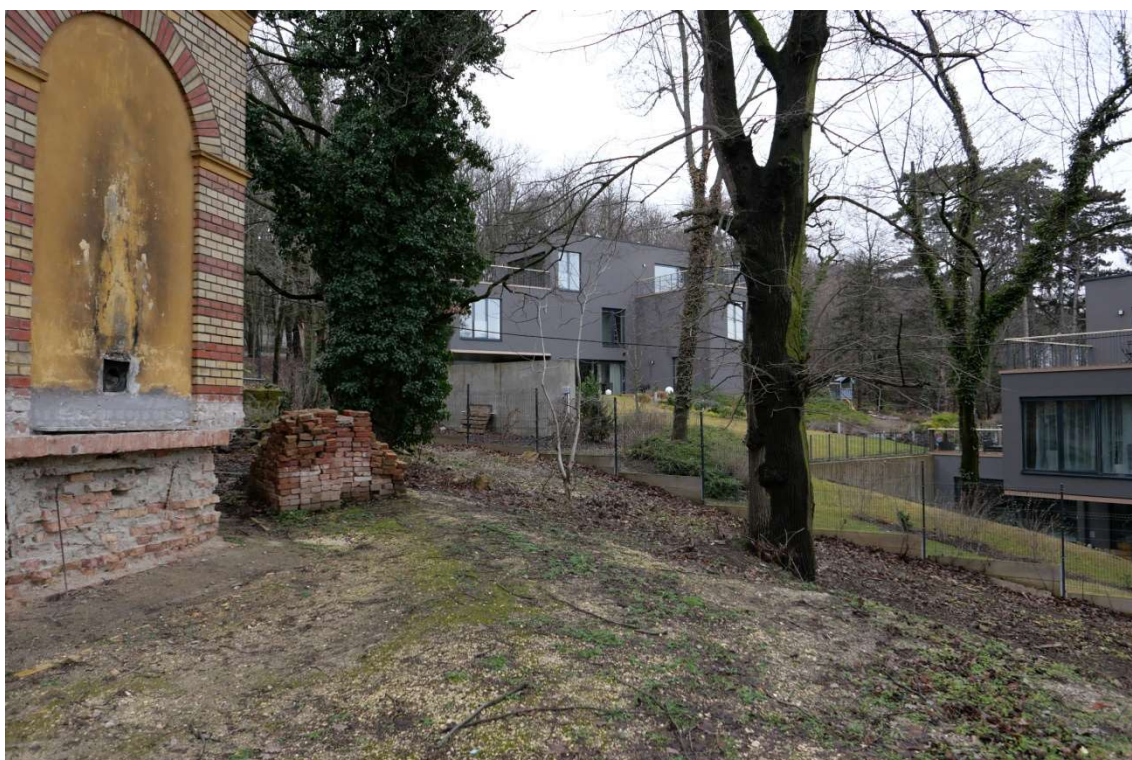
32. ábra: Idős kocsánytalan tölgy-iker (*Quercus petraea*) és nagylevelű hárs (*Tilia platyphyllos*) a villa északi sarkánál, a terasz tövében  
(HNG, 2023.01.18.)

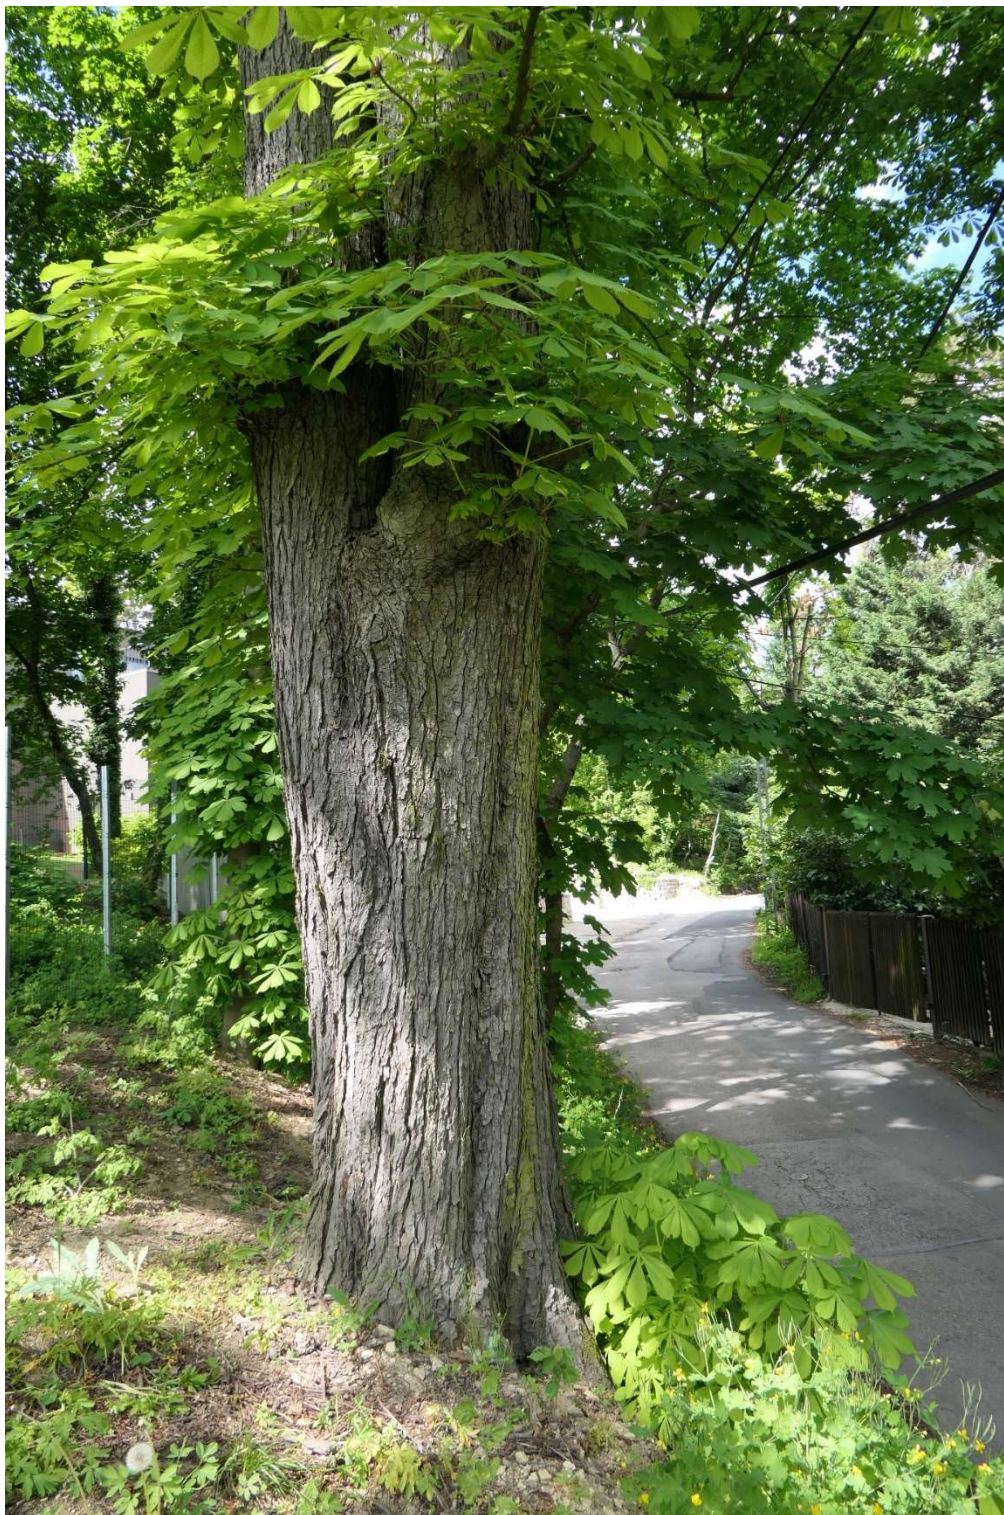
39. ábra: Az **1. sorsz.** közönséges vadgesztenye (*Aesculus hippocastanum*)  
a Bükkös út 2. felőli telekhatáron  
(HNG, 2024.04.21.)

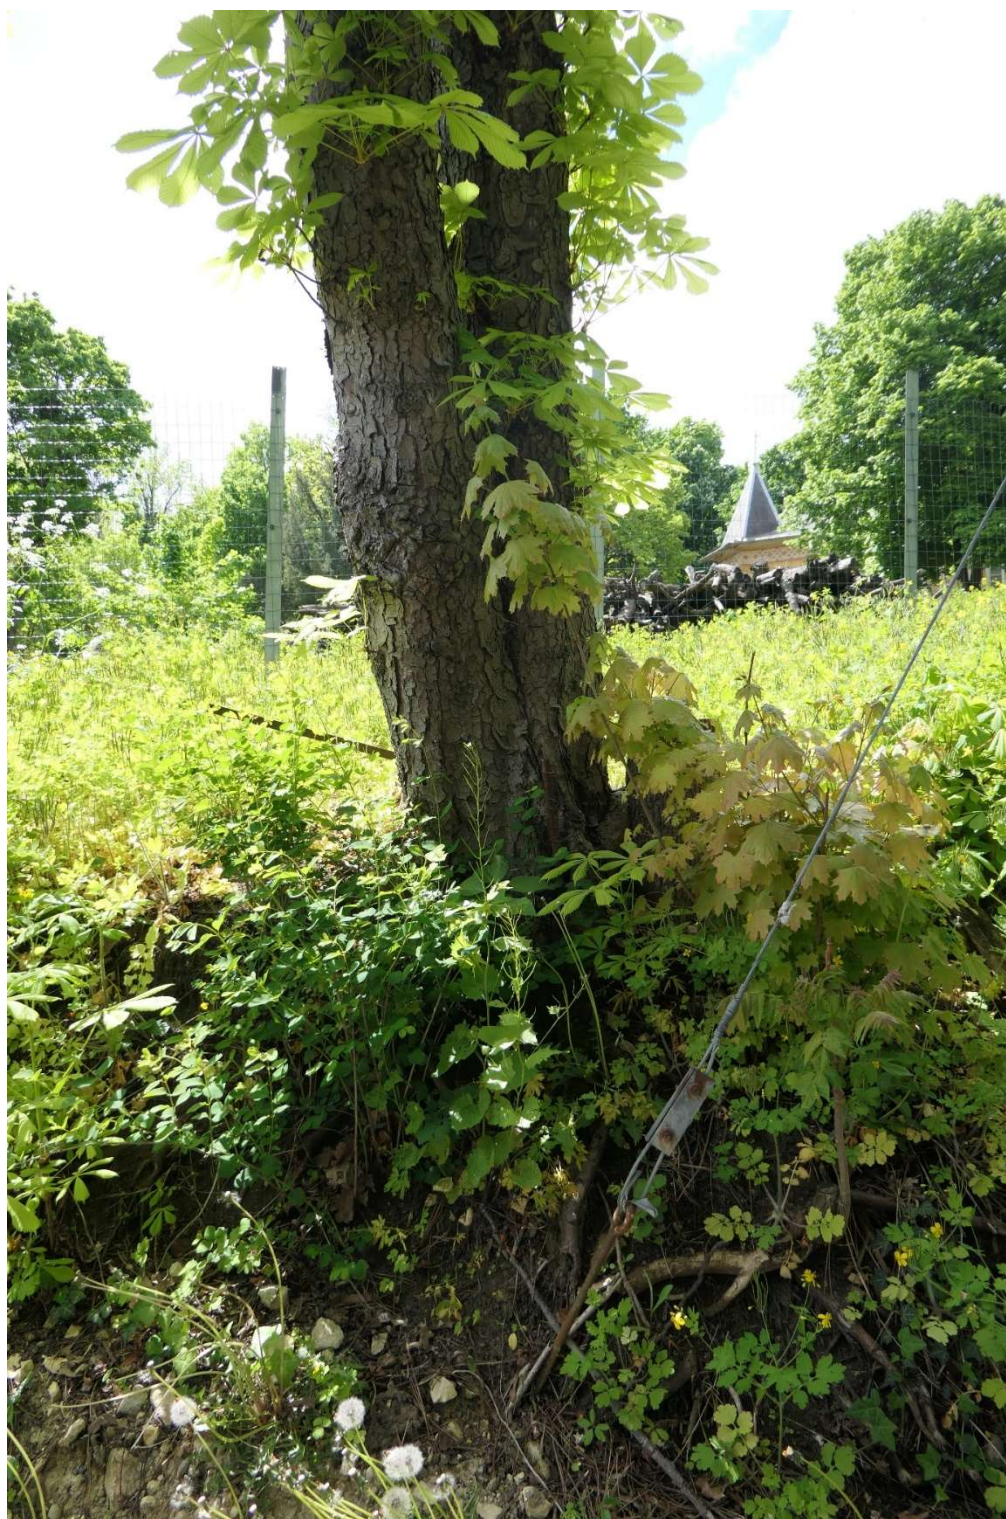
40. ábra: Az **2. sorsz.** közösleges vadgesztenye (*Aesculus hippocastanum*)  
a Bükkös út 2. felőli telekhatáron  
(HNG, 2024.04.21.)

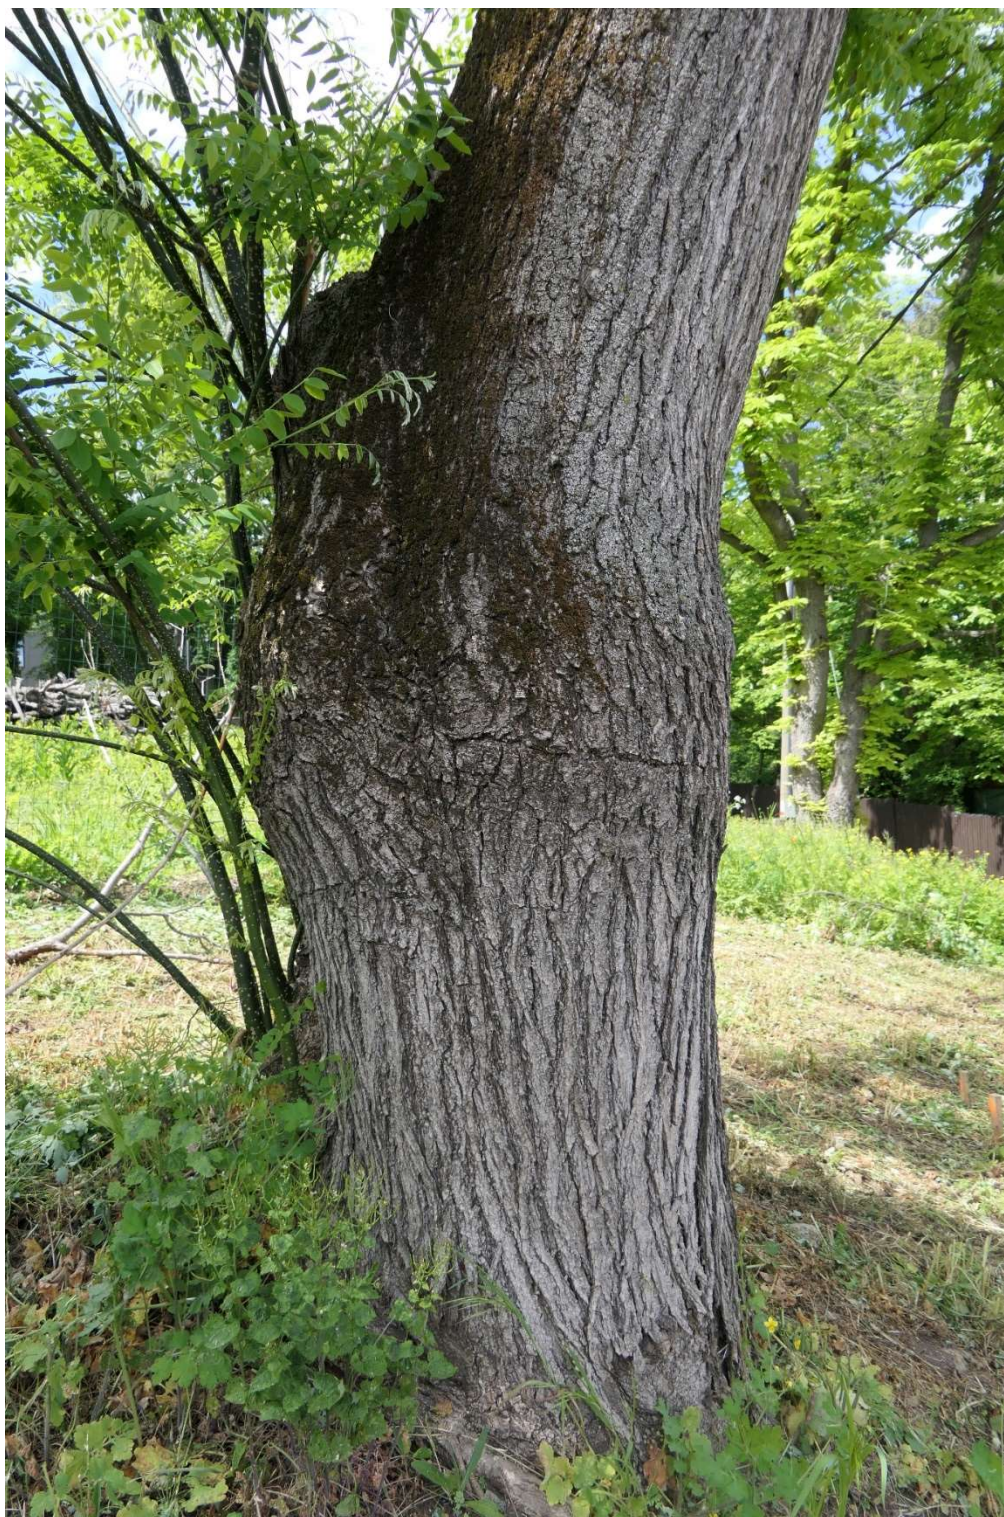
41. ábra: Az **3. sorsz.** közösleges japánakác (*Sophora japonica*)  
a Béla király út 30/A felőli telekhatáron  
(HNG, 2024.04.21.)

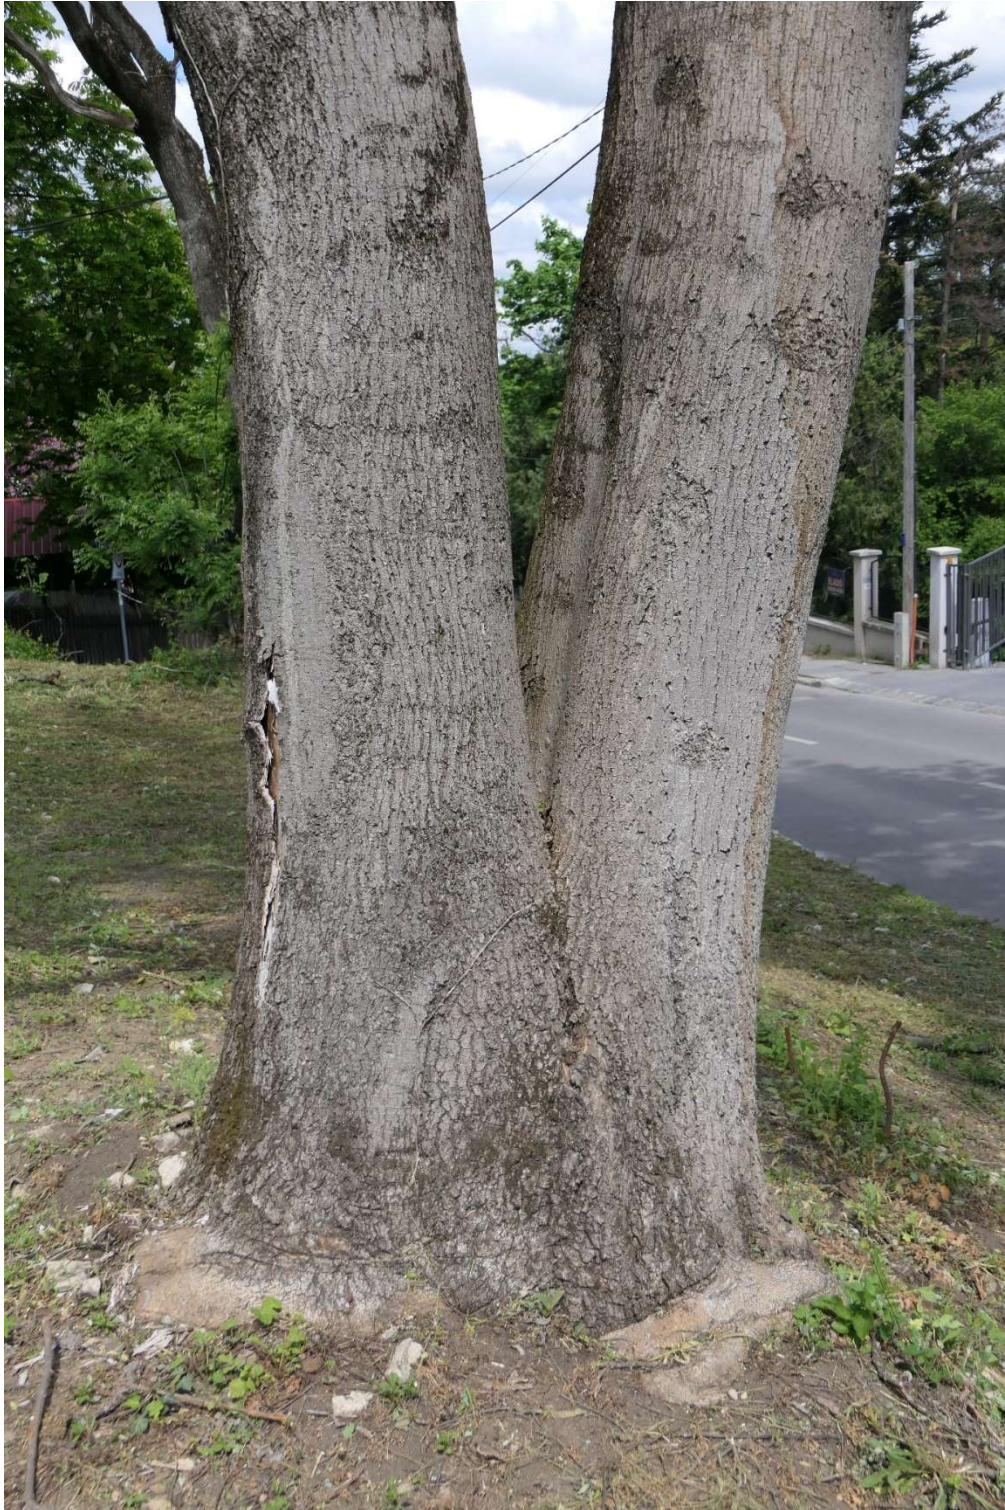
42. ábra: Az **4. sorsz.** magaskőris (*Fraxinus excelsior*)  
a Béla király út 30/A felőli telekhatáron  
(HNG, 2024.04.21.)

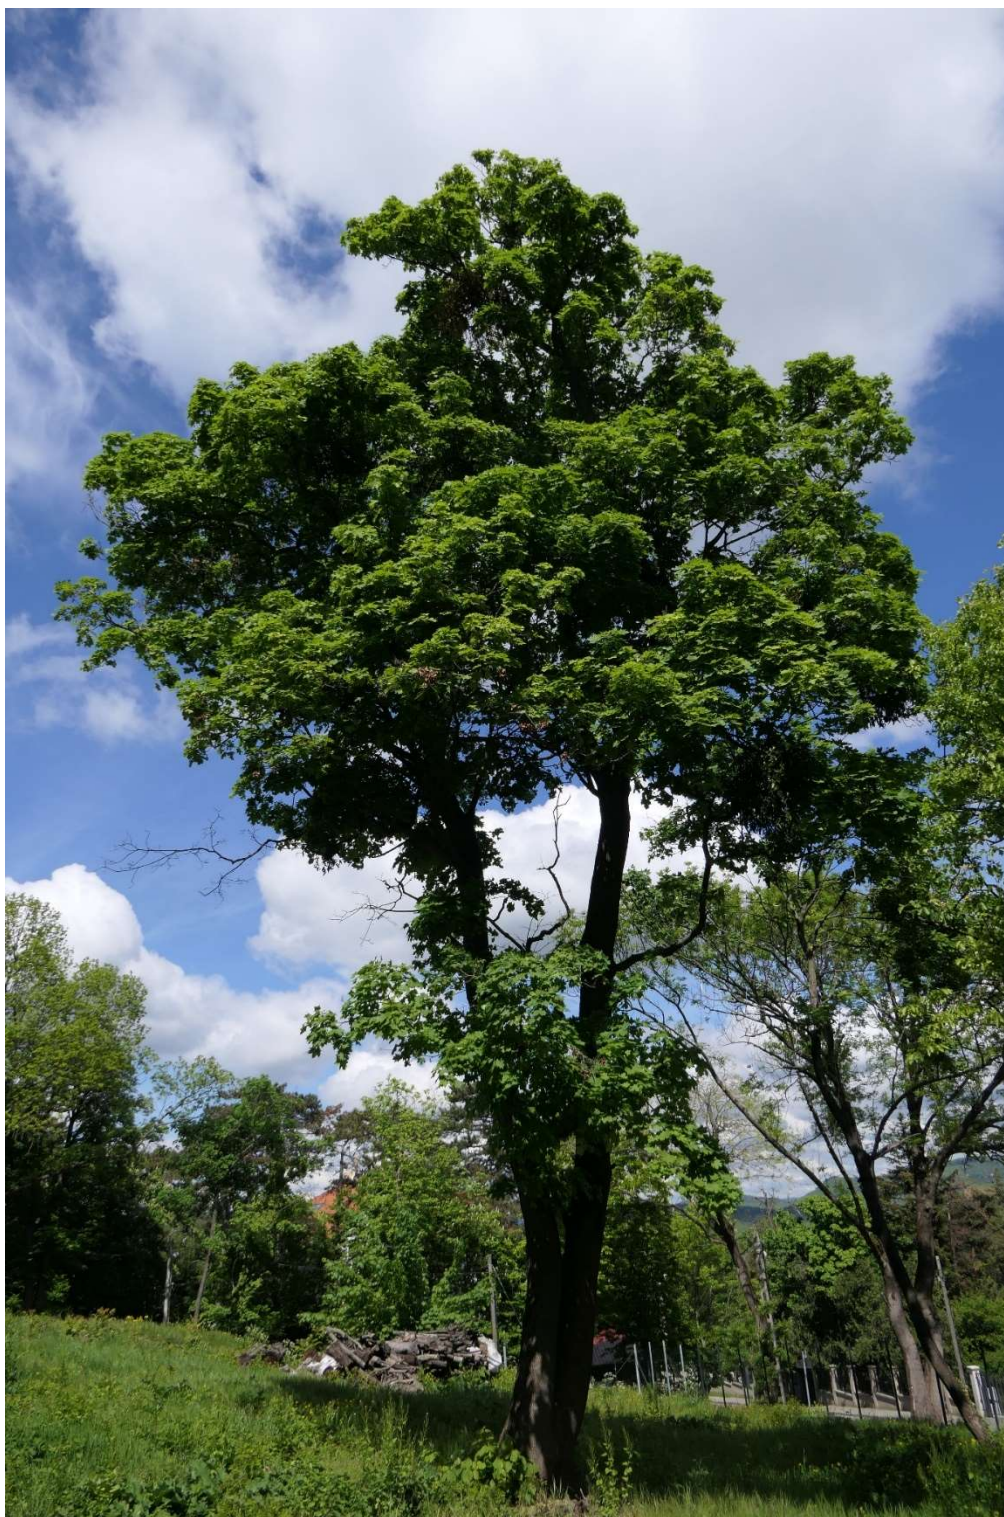
44. ábra: Az **6. sorsz.** korai juhar (*Acer platanoides*)  
a Béla király út 30/A felőli telekhatár közelében  
(HNG, 2024.04.21.)

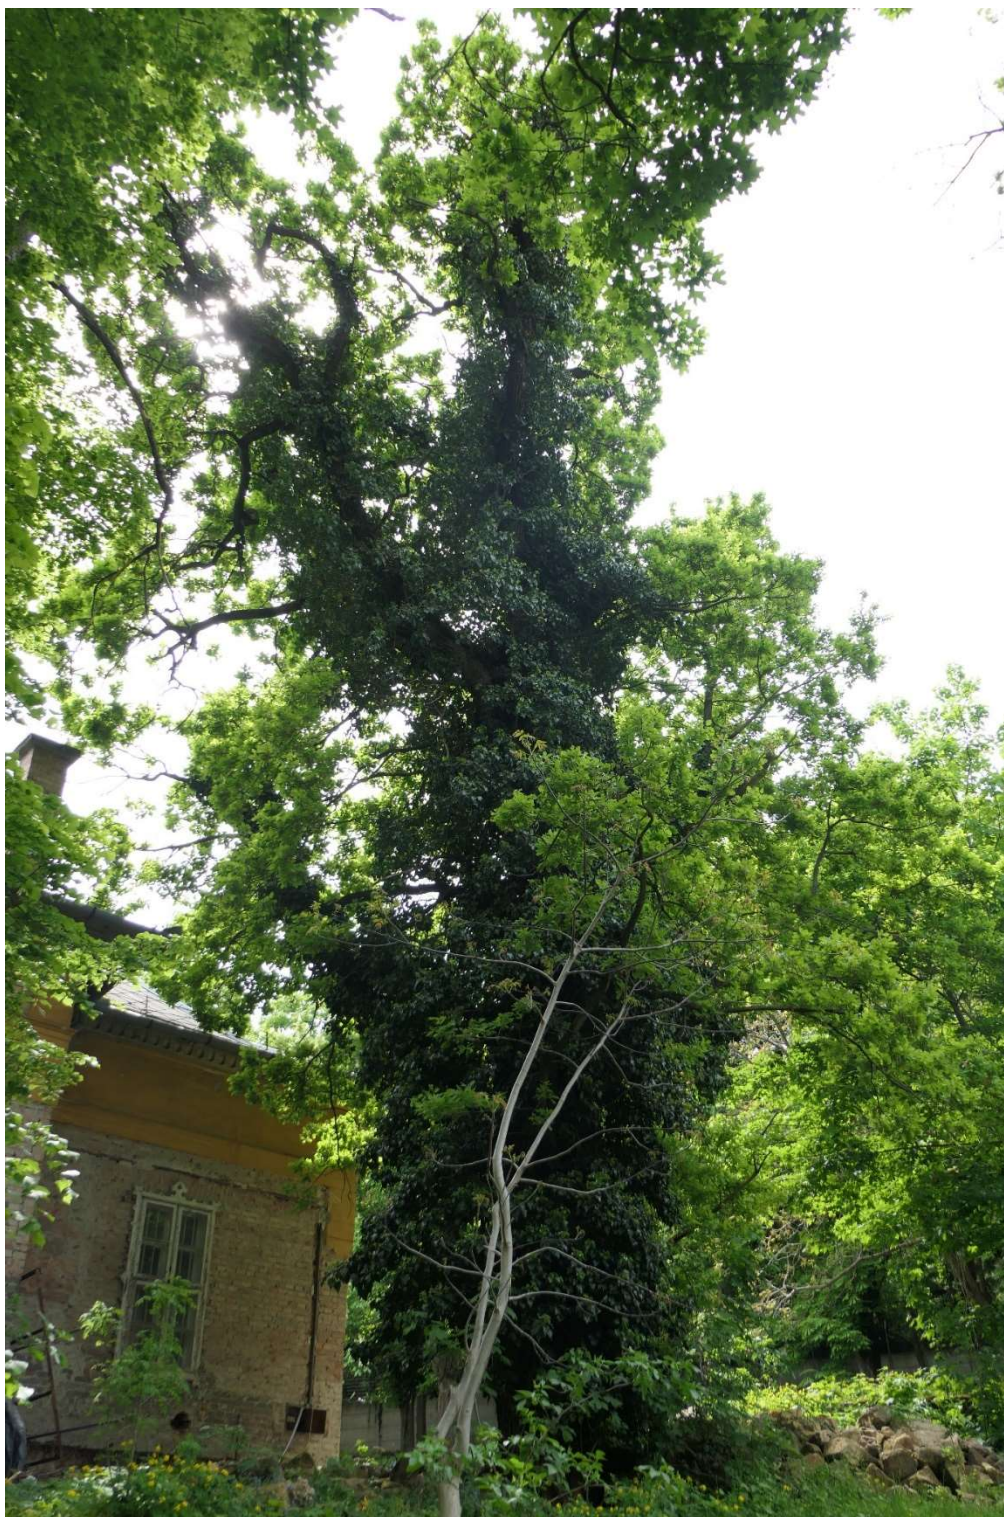
7. sorszámú kocsánytalan tölgy (*Quercus petraea*): lásd a szakdolgozat 5. fejezetét. Jelenleg veszélyezteti a műemlék épületet.
8. sorszámú kocsánytalan tölgy (*Quercus petraea*): kimagasló történeti értékű, a villával egyidősnek becsülhető fa a védett kertben; jelenleg talán – műemléki szempontból – a legértékesebb. Valószínűleg egy korai törzssérülés miatt fejlődött a csonkból egymás mellett párhuzamosan „ikertölgyé”. Mindkét törzsének kerülete közel 3 méter. A fára borostyán (*Hedera helix*) fut fel, amely az évtizedes gondozatlanság miatt óriásira növekedett. Ettől kellene mielőbb megszabadítani a fát, első körben a borostyán hajtásának kétszeres átvágásával; egy kb. 50 cm hosszú szakaszban ki kell vágni egy darabot a vezérhajtásokból. Fonai Lászlóval történt helyszíni vizsgálatunk alapján a fa szépen helyrehozható. Nem jelent veszélyt a műemlék villára.

46. ábra: Az **8. sorsz.** kocsánytalan tölgy-ikrek (*Quercus petraea*)  
a Vuk-Gerbeaud-villa északnyugati sarkánál  
(HNG, 2024.04.15.)

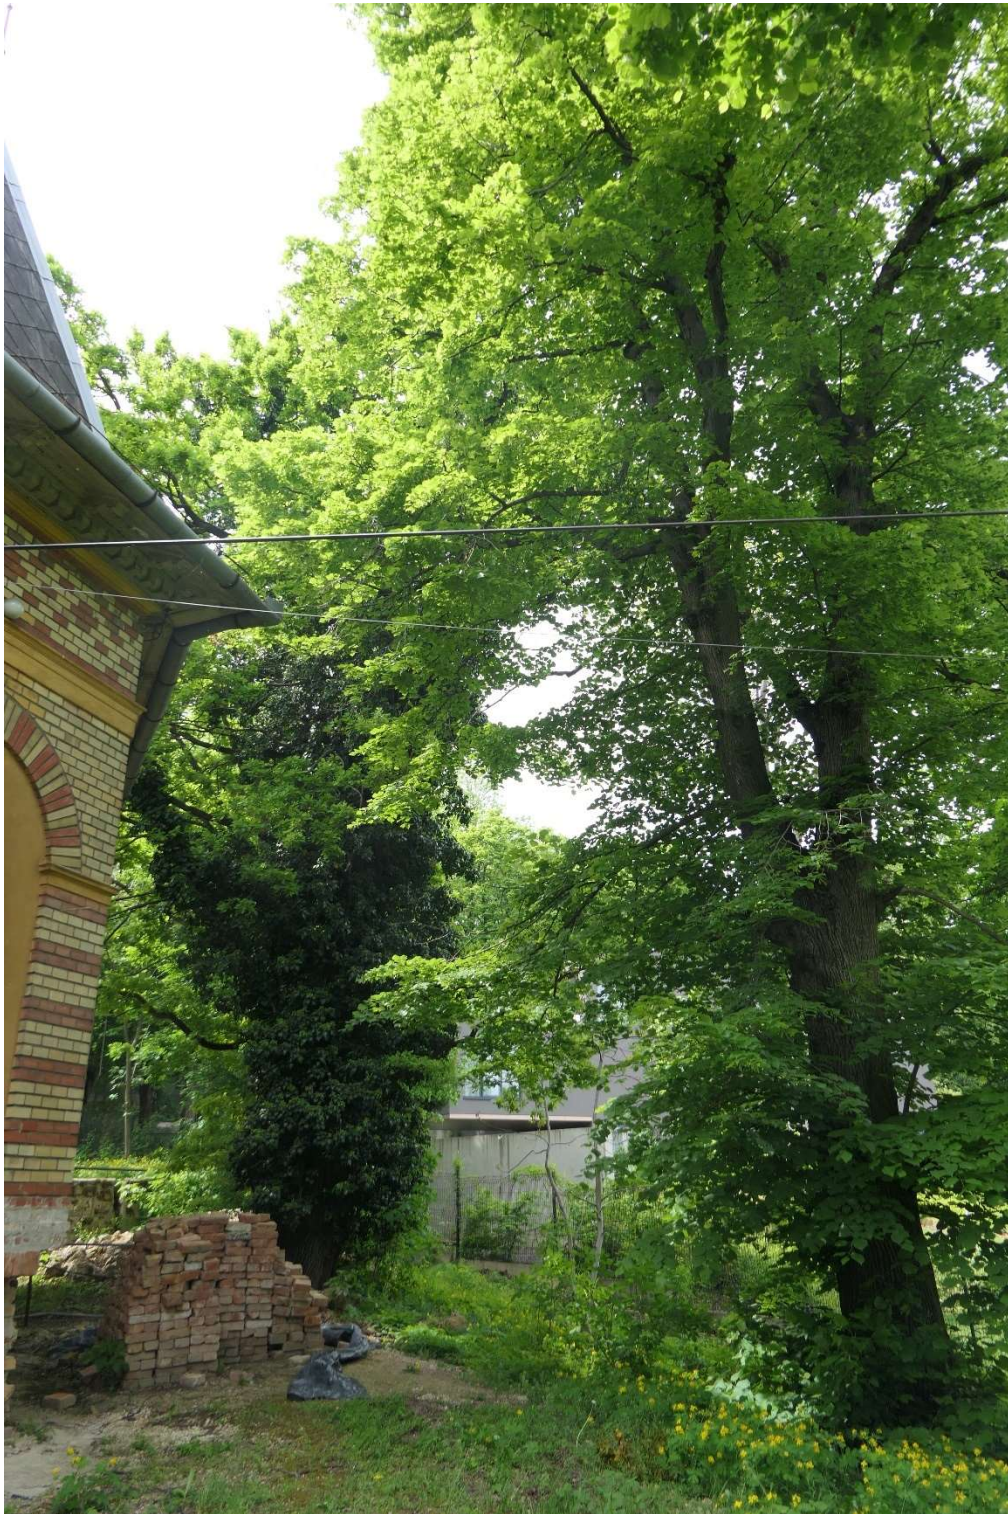
50. ábra: Egy másik, a **12. sorsz.** nagylevelű hárs (*Tilia platyphyllos*)  
a villa északi sarkának közelében, az elbontott szárazon rakott kőtámfal tövében  
(HNG, 2024.04.15.)

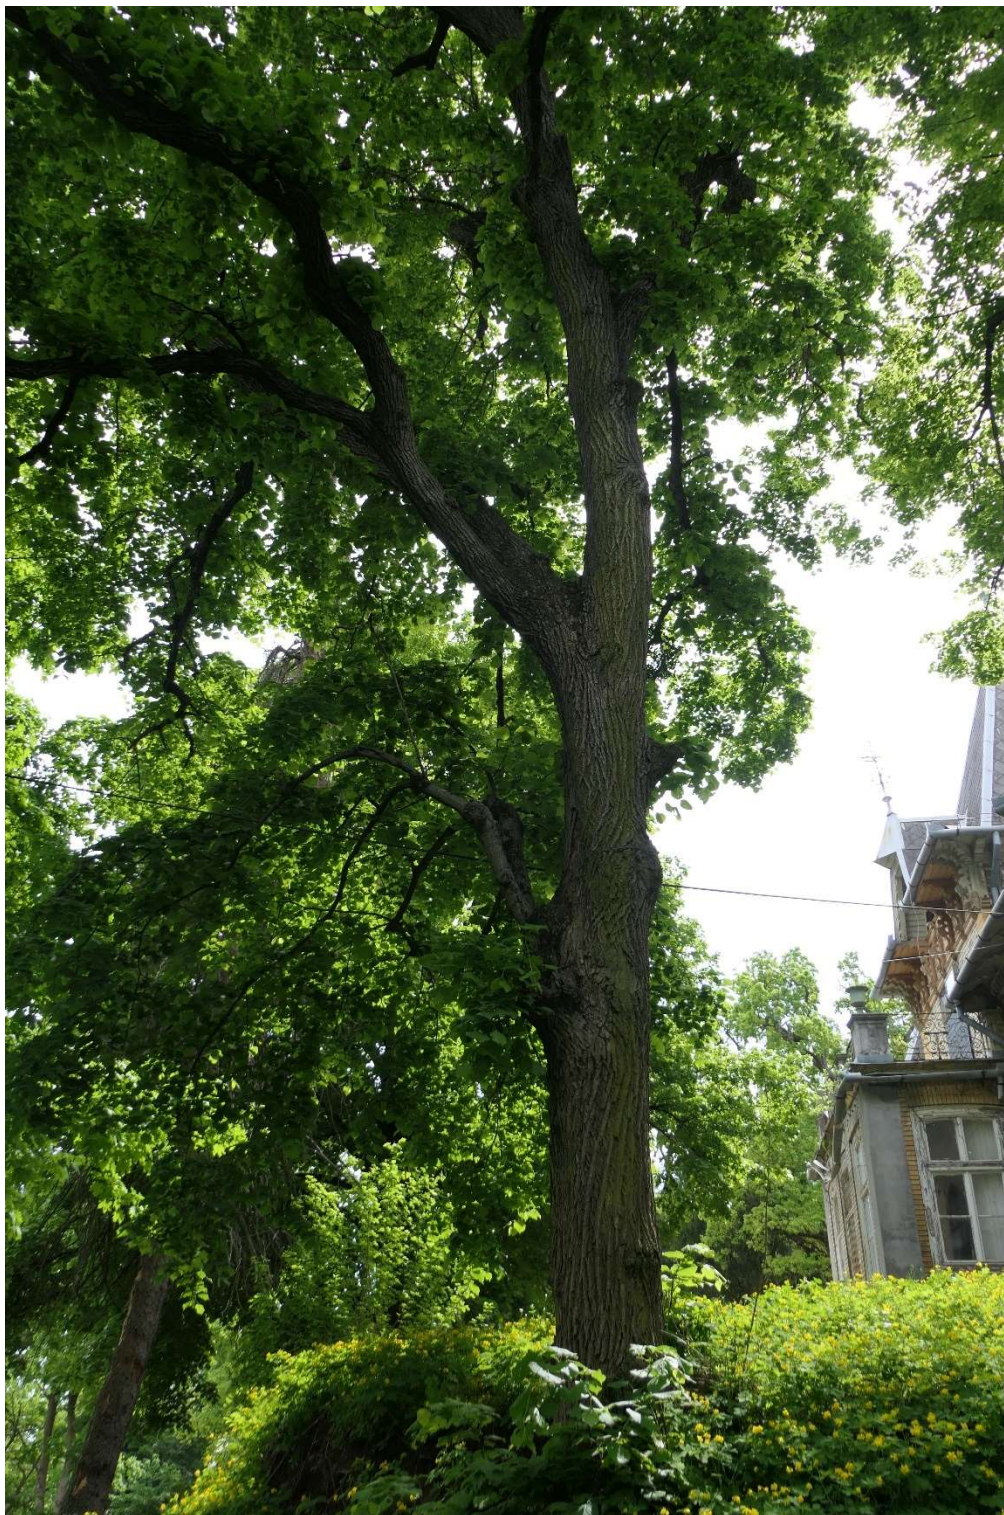
51. ábra: A **13. sorsz.** nagylevelű hárs (*Tilia platyphyllos*)  
a villához a díszmedencétől felvezető, nemrég ideiglenesen elbontott szárazon rakott tömbkő lépcső  
északi oldalán, a szintén elbontott szárazon rakott kőtámfal tövében  
(HNG, 2024.04.15.)

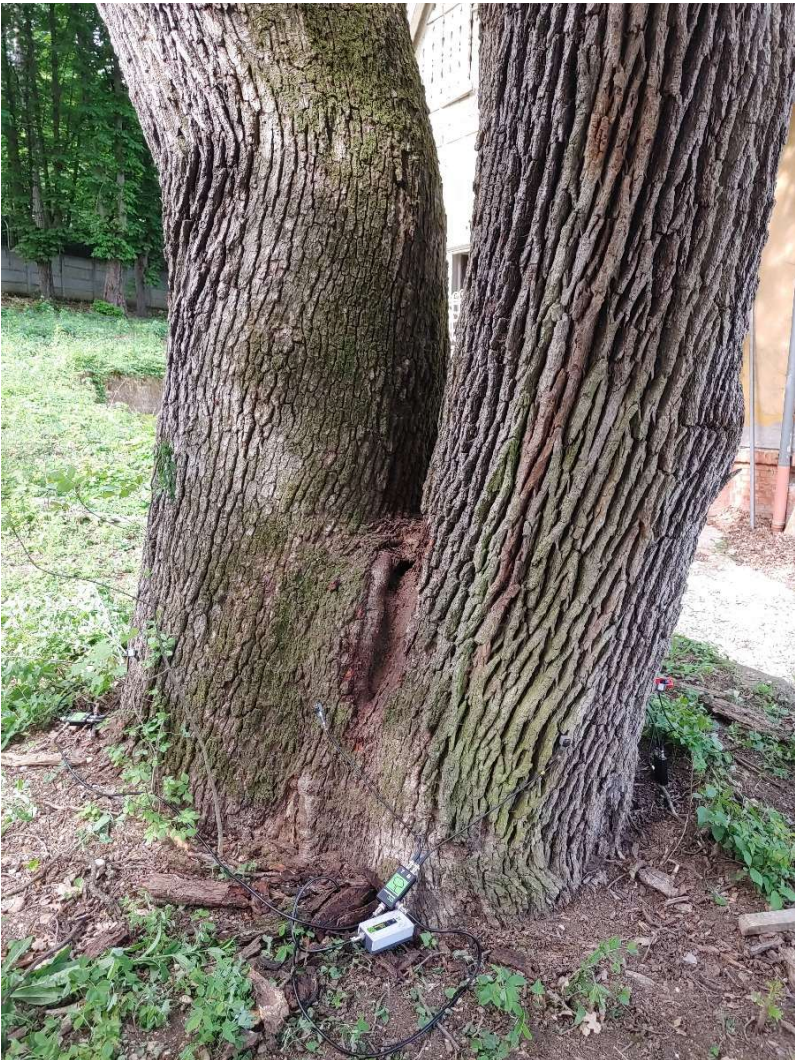
A fa villás törzsének akusztikus tomográfiai vizsgálatának eredménye [Fakopp 3D, 8 érzékelő]: 1., 2., 3. réteg keresztmetszete, térbeli egyhelyezkedésük
