# **SZAKDOLGOZAT**

**Magyar Agrár- és Élettudományi Egyetem**

**Favizsgáló és faápoló szakmérnök szakirányú  
továbbképzési szak**

**Pázmánd Község Gesztenye fasor utcai vadgesztenye (*Aesculus  
hippocastanum*) állományának favizsgálata**

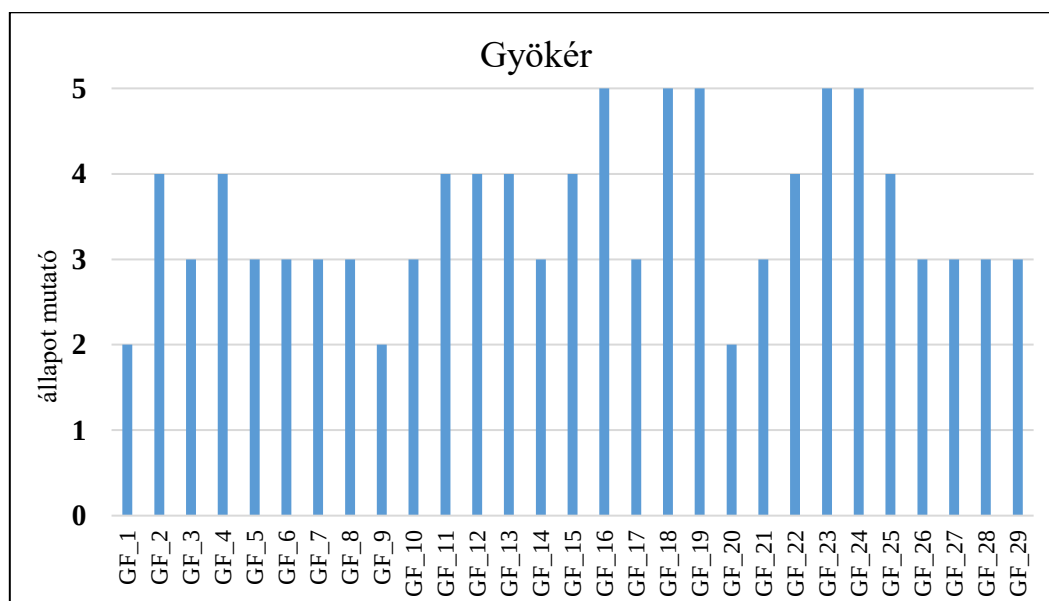
10. ábra. A vizsgált vadgesztenyefák gyökérállapotának vizuális vizsgálati eredményei (Forrás: Saját szerkesztés)

Az 5-ös állapotú fák jellemzően fiatalabb, jó kondícióban lévő fiatalabb fák, rajtuk gyökérnyaki sérülés nem látható. Az állományban 5 db fiatal olyan faegyed (GF\_16; GF\_18-19; GF\_23-24) található, melyek ebbe a kategóriába sorolhatók.

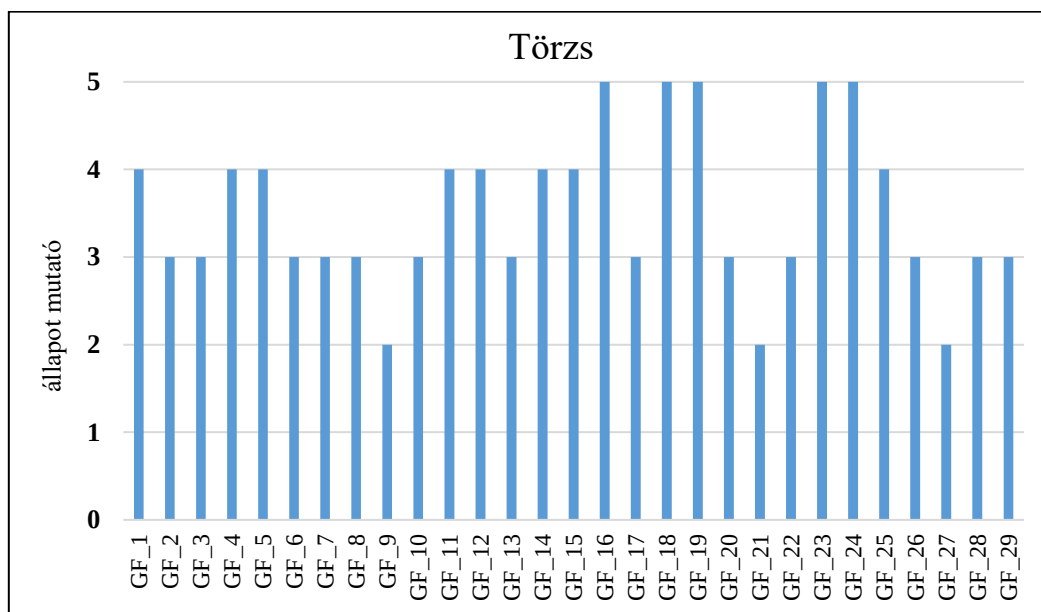
11. ábra. A vizsgált vadgesztenyefák törzs állapot felmérésének eredményei (Forrás: Saját szerkesztés)

A fasori állományban az ép törzsű, valamint az erősen károsodott törzsű egyedek egyaránt megtalálhatók (11. ábra).

5-ös osztályzatot azon faegyedek kapnak, melyek törzsén károsodás, sérülés nyoma nem látható, jellemzően fiatal, pótlás céljából ültetett faegyedek. Ezen értékelési szempont szerint 5-ös osztályzatot 5 db faegyed (GF\_16; GF\_18-19; GF\_23-24) érdemelt.

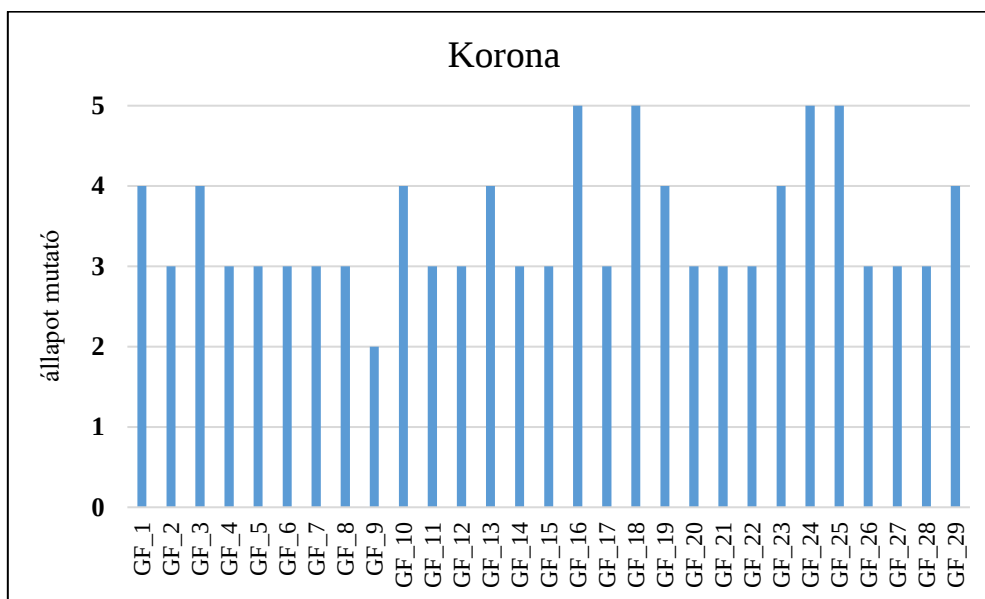
12. ábra. A vizsgált vadgesztenyefák korona állapotának felmérésének eredményei (Forrás: Saját szerkesztés)

A korona vizuális vizsgálata a lombkorona, illetve a koronaalap vizsgálatára terjed ki. A lombkorona állapotát a látható lombveszteség alapján mérjük, a koronaalapon pedig fahibákat (terhelt koronaalap, villás elágazódás, vízzsák, sérülések, korhadások stb.) kerestünk (12. ábra.).

5-ös, tehát ép koronájú fák, jelen esetben a fiatal, pótlásként ültetett fák közül kerültek ki, az értékelési szempont szerint 4 db faegyed (GF\_16; GF\_18; GF\_24-25) sorolható ebbe a csoportba.

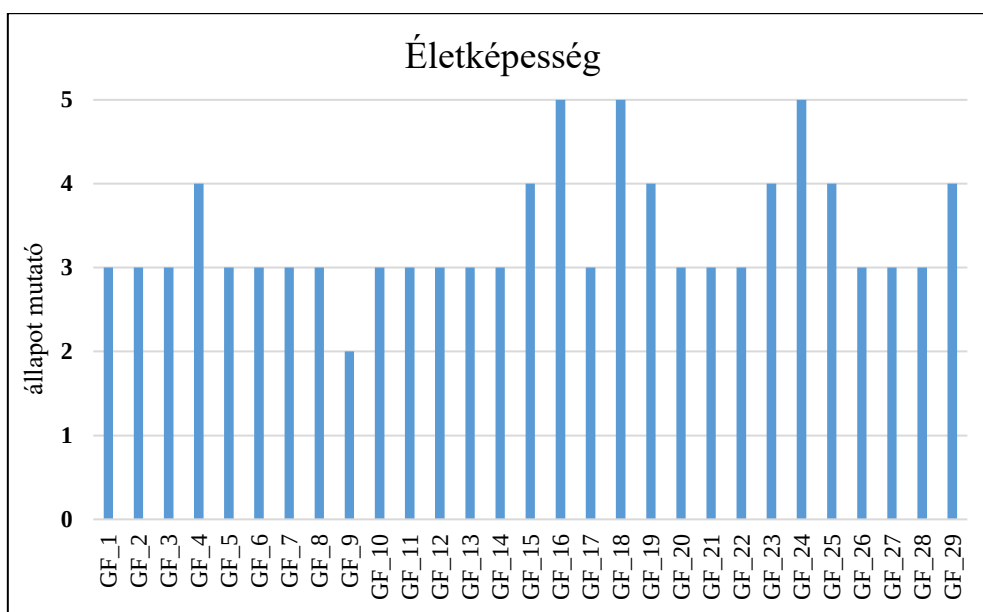
13. ábra. A vizsgált vadgesztenyefák életképességének mutatói (Forrás: Saját szerkesztés)

A vizsgált faegyedek életképessége a gyökér, törzs és a korona állapota alapján kerül meghatározásra, mely alapján megállapítható a fa egészségi állapota, valamint eldönthető az adott faegyed termőhely által meghatározott élettartama (13. ábra).

5-ös értékelési osztályzatot a kitűnő egészségi állapotú fák kaphatnak, jelen esetben 3 db faegyed (GF\_16; GF\_18; GF\_24).

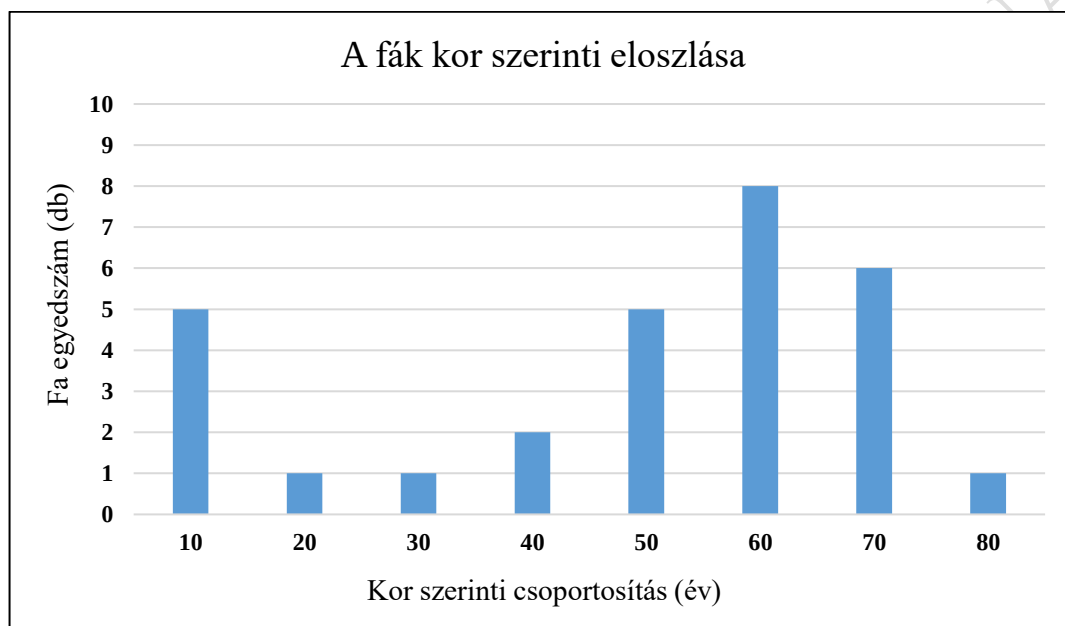
20. ábra A Gesztenye fasor fájának korszerinti eloszlása (Forrás: Saját szerkesztés)

A Gesztenye fasor utcában álló fák életkorát is meghatároztam. A vizsgált 29 fából 20db faegyed 50 évet meghaladó életkorú. 9db faegyed 50 évnél fiatalabb, láthatóan vékonyabb, 10-40 cm közötti törzsátmérőjű, vélhetően ezeket az egyedeket valamivel később, vagy pótlás céljából telepítették.
