# **SZAKDOLGOZAT**

**Rákos Katalin**

**Favizsgáló és faápoló szakmérnök szakirányú  
továbbképzési szak**

**A Fiumei Úti Sírkert legidősebb fáinak nyomában,  
és mit tehetünk egészségük megóvásáért**

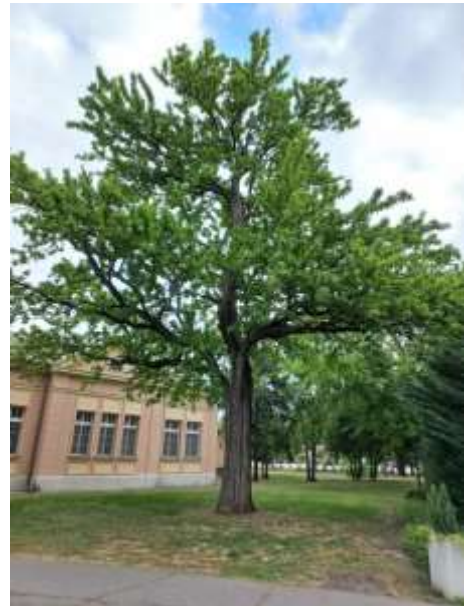
- A fa zöldfelületi elhelyezkedése: *Parkfa*
- A fa védettsége és településen belüli elhelyezkedése: *Védett területen áll*
- A fahely jellege: *A fa gyepes területen áll, rendezett környezet, kissé tömörödött talaj*
- A fahely védelem jellege: *Nincs*
- A törzsvédelem jellege: *Nincs*
- Légvezetés a fa közelében: *Nincs*
- Földvezeték a fa közelében:
- Építmény a fa közelében: *két oldalról is épület határolja*
- Közlekedés a fa közelében: *járda a közelben, de a csurgó területet nem érinti*
- Fán lakó élet: *Nincs*
- Öntözés módja: *időszakos, egyedi, kézi öntözés*
- Sózásnak való kitettség: *Nincs*

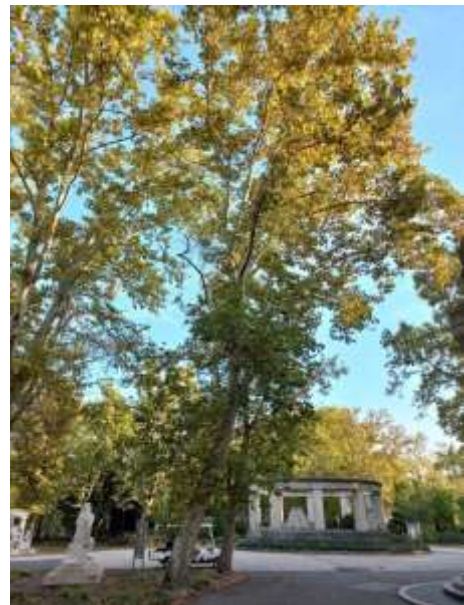
## **FA 2. Platanus x hispanica- Közöséges platán**

- A fa zöldfelületi elhelyezkedése: *Sorfa*
- A fa védettsége és településen belüli elhelyezkedése: *Védett területen áll*
- A fahely jellege: *A fa kiemelt, évelőágyásban áll, tömörödött talajon, gyökérnyaknál szegélybe nőtt törzs, csurgóterület jelentős része fedett*
- A fahely védelem jellege: *Nincs*
- A törzsvédelem jellege: *Nincs*
- Légvezetés a fa közelében: *Nincs*
- Földvezeték a fa közelében: *Nincs*
- Építmény a fa közelében: *műemlék, építmény*
- Közlekedés a fa közelében: *Közepesen forgalmas*
- Fán lakó élet: *Nincs*
- Öntözés módja: *időszakos, kézi öntözés*
- Sózásnak való kitettség: *enyhe*

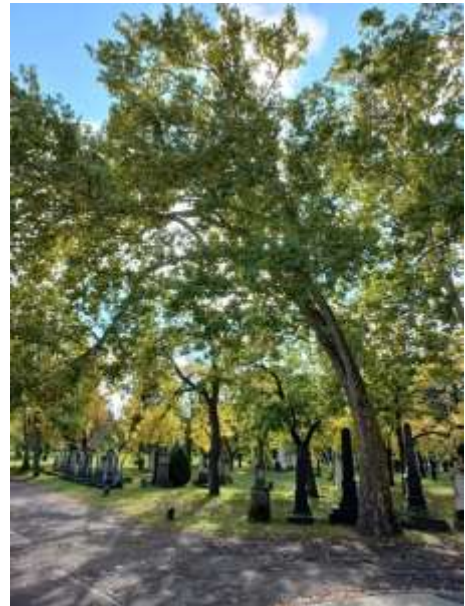
### **FA3. Platanus x hispanica – Közönséges platán**

- A fa zöldfelületi elhelyezkedése: *Sorfa*
- A fa védettsége és településen belüli elhelyezkedése: *Védett területen áll*
- A fahely jellege: *A fa gyepes területen áll, gyökérterület jelentős része fedett, rendezett környezet, kissé tömörödött talaj*
- A fahely védelem jellege: *Nincs*
- A törzsvédelem jellege: *Nincs*
- Légvezetés a fa közelében: *Nincs*
- Földvezeték a fa közelében: *Nincs*
- Építmény a fa közelében: *Több síremlék, egy mauzóleum is a közelben*
- Közlekedés a fa közelében: *Forgalmas útszakasz*
- Fán lakó élet: *Nincs*
- Öntözés módja: *Nincs*
- Sózásnak való kitettség: *Gyengén kitett*

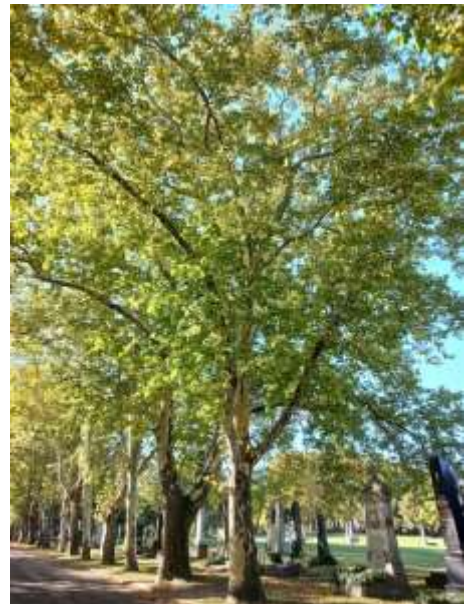
### **FA 4. Platanus x hispanica- Közönséges platán**

- A fa zöldfelületi elhelyezkedése: *Sorfa*
- A fa védettsége és településen belüli elhelyezkedése: *Védett területen áll*
- A fahely jellege: *A fa gyepes területen áll, gyökérterület nagy része fedett, rendezett környezet, kissé tömörödött talaj*
- A fahely védelem jellege: *Nincs*
- A törzsvédelem jellege: *Nincs*
- Légvezetés a fa közelében: *Nincs*
- Földvezeték a fa közelében: *Nincs*
- Építmény a fa közelében: *Több síremlék*
- Közlekedés a fa közelében: *Forgalmas útszakasz*
- Fán lakó élet: *Nincs*
- Öntözés módja: *Nincs*
- Sózásnak való kitettség: *Nincs*

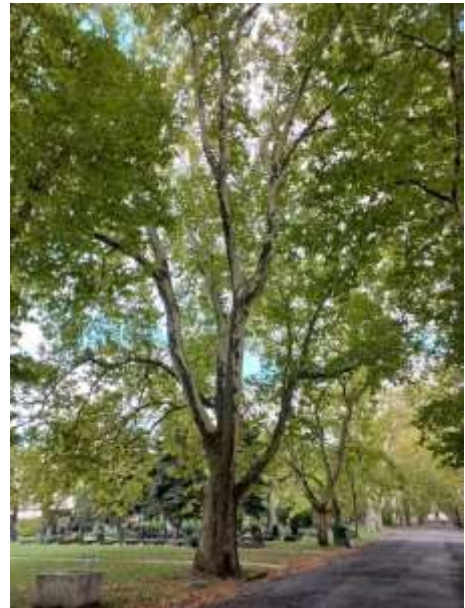
#### **FA 5. Platanus x hispanica- Közönséges platán**

- A fa zöldfelületi elhelyezkedése: *Sorfa*
- A fa védettsége és településen belüli elhelyezkedése: *Védett területen áll*
- A fahely jellege: *A fa gyepes területen áll, rendezett környezet, kissé tömörödött talaj*
- A fahely védelem jellege: *Nincs*
- A törzsvédelem jellege: *Nincs*
- Légvezetés a fa közelében: *Nincs*
- Földvezeték a fa közelében: *Nincs*
- Építmény a fa közelében: *Járda, kút*
- Közlekedés a fa közelében: *Forgalmas útszakasz*
- Fán lakó élet: *Nincs*
- Öntözés módja: *Nincs*
- Sózásnak való kitettség: *Sózás veszélye fennáll*

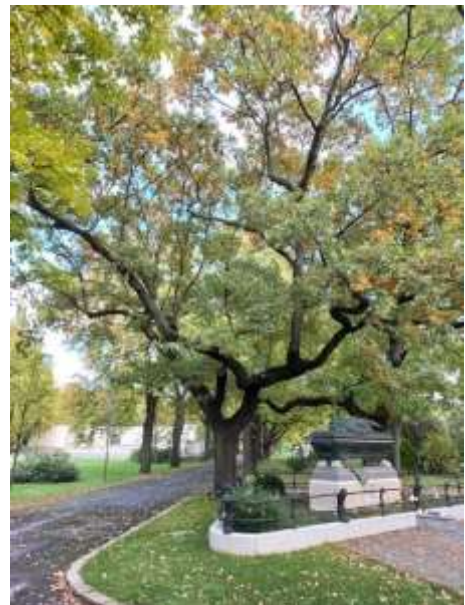
#### **FA 6. Quercus robur- Kocsányos tölgy (1)**

- A fa zöldfelületi elhelyezkedése: *Sorfa*
- A fa védettsége és településen belüli elhelyezkedése: *Védett területen áll*
- A fahely jellege: *A fa gyepes területen áll, rendezett környezet, kissé tömörödött talaj*
- A fahely védelem jellege: *Nincs*
- A törzsvédelem jellege: *Nincs*
- Légvezetés a fa közelében:
- Földvezeték a fa közelében:
- Építmény a fa közelében: *Műemlék*
- Közlekedés a fa közelében: *Kevésbé forgalmas*
- Fán lakó élet: *Nincs*
- Öntözés módja: *Felszíni öntözőrendszer*
- Sózásnak való kitettség: *Nincs*

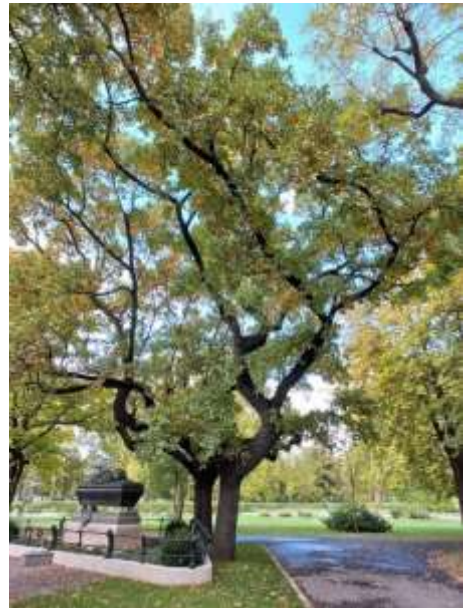
## **FA 7. Quercus robur- Kocsányos tölgy (2)**

- A fa zöldfelületi elhelyezkedése: *Sorfa*
- A fa védettsége és településen belüli elhelyezkedése: *Védett területen áll*
- A fahely jellege: *A fa gyepes területen áll, rendezett környezet, kissé tömörödött talaj*
- A fahely védelem jellege: *Nincs*
- A törzsvédelem jellege: *Nincs*
- Légvezetés a fa közelében: *Nincs*
- Földvezeték a fa közelében: *Nincs*
- Építmény a fa közelében: *Műemlék*
- Közlekedés a fa közelében: *Kevésbé forgalmas*
- Fán lakó élet: *odú*
- Öntözés módja: *Felszíni öntözőrendszer*
- Sózásnak való kitettség: *Nincs*

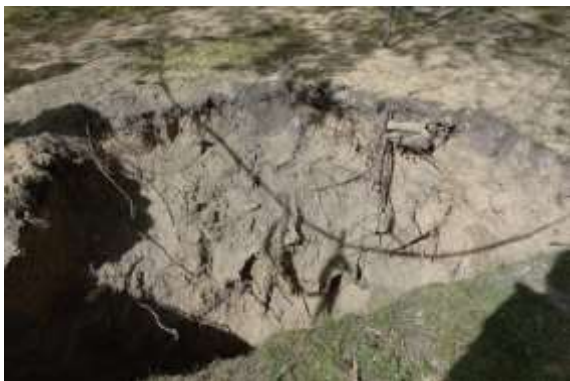
**25. ábra:** Talajszerkezet a Sírkert 29-es parcellájában  
(Forrás: Saját fotó (2024))

A 25. és 26. számú ábrákon látható gödrök, melyeket munkám során az egyéb felújítások alkalmával készítettem- jó példák arra, hogy a Sírkert általános talajszerkezete bemutatásra kerüljön. A 29-es parcellában kiásott gödör is szemlélteti az archív dokumentumok leírásait, miszerint ez a parcella korábban is díszparcellaként funkcionált, sokáig érintetlen és legkevésbé bolygatott terület volt. Jól látszik tehát, hogy itt megmaradt – a fentiek szerint is leírt- talaj igencsak homokos, rossz vízmegkötő jellege. a másik fotó a 48-as emlékmű alapjának kiásásakor készült a temető ma már forgalomtól mentes területén. Itt már jól látható, hogy a talaj felső 20-40 cm-es rétege törmelékkal, sittel vegyített. A kedvezőtlen talajszerkezet és a tömörödött felsőrétegek befolyásolják és nagyban gátolják a városi növények egészséges fejlődését. Míg korábban a homoktalaj rossz vízháztartási képessége okozott problémát, ma már a tömörödött talajstruktúra gátolja meg a tápanyag felvételét, a víz talajba jutását. Nem beszélve arról, hogy a termőréteg a tömörödött talajszerkezet miatt „elszegényedik”, levegőtlené, tápanyaghiányossá válik, amely szintén negatív hatást indukál a termőképességre, illetve a növénykultúra fejlődésének a vonatkozásában. A Sírkert jellege, valamint a nagymérvű látogatottsága miatt, a természetes tápanyagutánpótlás, azaz a lomb helyben hagyása – esztétikai okokból - nem szerencsés talaj javító beavatkozás, ezért más módszer alkalmazása válna szükségszerűvé.

A legjobb megoldásként a talaj lazítása, szellőztetése lenne, amellyel egy időben tápanyagutak talajba helyezésére is sor kerülhetne. A kutak tápanyagban dús talajkeveréssel való megtöltésével vagy a tápanyag vizes oldatának belocsolásával segíthetnénk a fák életkörülményein. Ekkora területen azonban figyelembe véve a faállomány mennyiségét és a rendelkezésre álló emberi és anyagi forrásokat, csak korlátozottan teszik lehetővé az említett munkálatok rendszerszintű elvégzését.

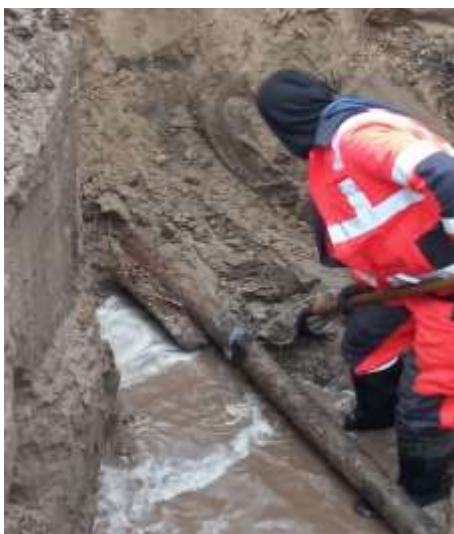
**31. ábra:** Fa gyökere okozta csőtörés helyreállító munkálatai  
(Forrás: Saját fotó (2024))

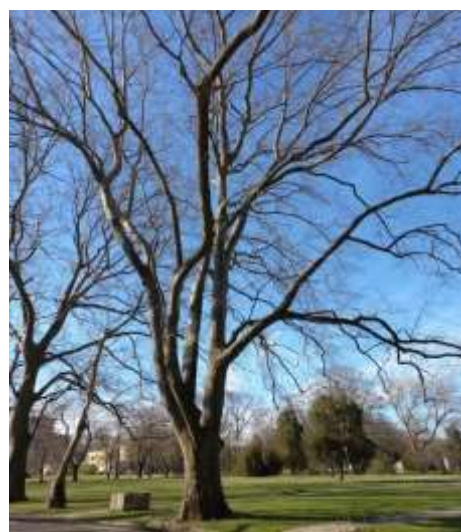
A kiválasztásra került Erkel úti platánok vizsgálatának fő szempontja az volt, hogy megállapítsuk mi lehet az oka a vélhetően egy időben telepített fasornál az esetenként tapasztalható jelentős fejlődési különbségeknek. A vizsgált fasor többé-kevésbe azonos törzsátmérőjű egységes állományból áll ugyan, de találunk egy- egy egyedet, amely kirívó, jelentősen eltérő képet mutat a törzsátmérők vonatkozásában. A vizsgálathoz eredményességéhez, illetve a levonható következtetések megalapozottságához nagy mértékben hozzájárultak a tavalyi év végén a Deák- mauzóleum közelében történt spontán vízcsőtörés miatt végzett földmunkák által biztosított lehetőségek kihasználása is. A kényszerű műszaki beavatkozás (feltárás), a Sírkert legnagyobb törzsátmérőjű platánfájának gyökérterületét is érintette. A burkolat feltárásakor derült ki, hogy a műszaki problémát pontosan a fa gyökérzete okozta azáltal, hogy behálózta és megroppantotta, roncsolta a vízvezetékét. A meghibásodás ideje nem volt pontosan behatárolható, de az biztos, hogy már hosszú ideje a folyamatosan szivárgó víz a talajba távozott. Lehetséges, hogy éppen ez a vízforrás, illetve a folyamatos vízellátottság a magyarázata annak, hogy a legnagyobb egyedde tudott fejlődni. Ezek után az sem lehet meglepő véletlen, hogy a temető második legnagyobb törzsátmérőjű fája, ugyancsak az Erkel úton található, ahol a fa mellett éppen egy műemlékileg is védett kútgyűrű áll. A vízvételi hely aktív, rendszeres, napi használatban van és folyamatos vízutánpótlást biztosít környezetének.

**30. ábra:** Sírkert 2. legnagyobb törzsátmérőjű platánja, mellette a műemléki kőedény  
(Forrás: Saját fotó (2024))

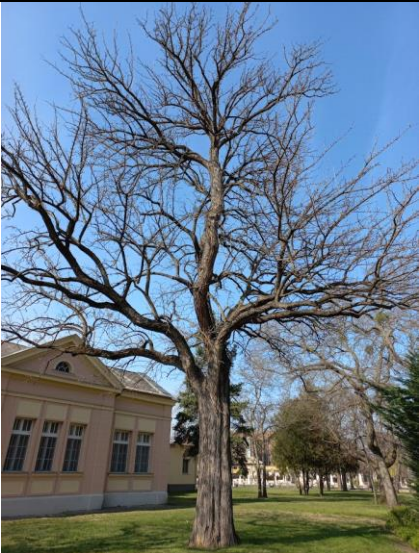
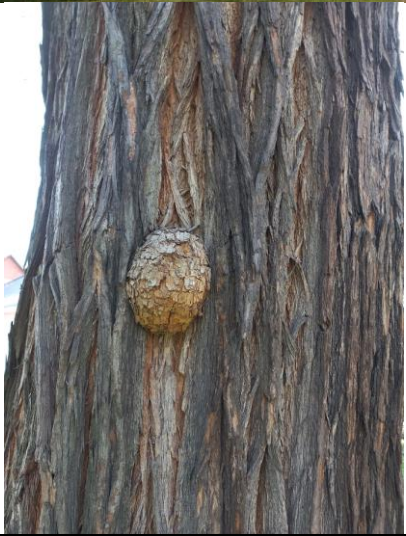
Zöldterületen, műemléki épület mellett álló szoliter fa. Talaj tömörödött, felszínre került gyökerek, melyek vélhetően fenntartási munkák (kaszálás) miatt enyhén sérültek. Közelben altalajcsap található. Törzse egyenes, melyen hosszirányú repedés/horpadás, valamint kisebb sejtburjánzás is megfigyelhető. A fa ápolat, csak kevés száraz ág látható. Sózásveszély nem áll fenn, fahelyvédelem nincs. A talajsztint megemelése szükséges. Biztosítani kell a jó kondícióhoz szükséges feltételeket a fa idő előtti állapotromlásának megelőzése érdekében. Ajánlott a rendszeres öntözés, tápanyagutánpótlás.

| FADIAGNOSZTIKAI ADATLAP ÉS KEZELÉSI JAVASLAT | | | |
|---|---|---|---|
| Következő favizsgálat javasolt ideje: 3 év | | | |

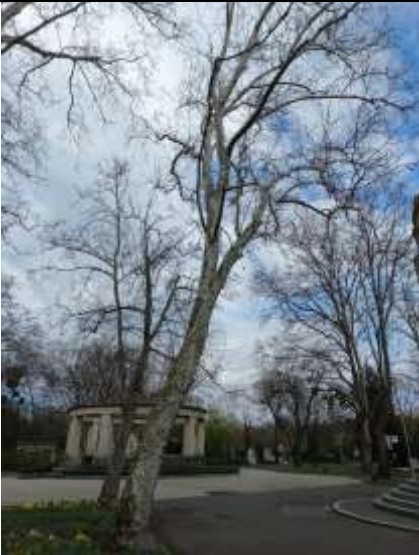
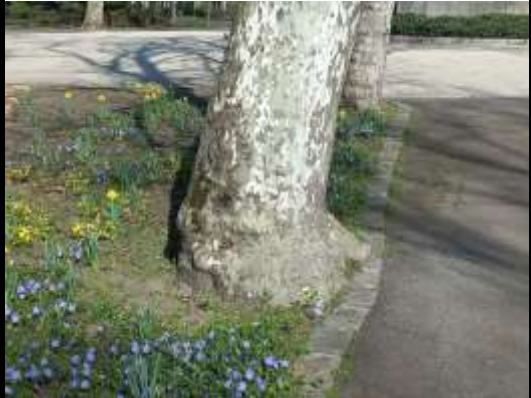
| A vizuális vizsgálat összességében: |
|---|
| Élő ágazásban álló fa, azonban a talaj tömörödött, gyökérterület jelentős része burkolt, műemlékek a közelben. Gyökérnyak belenőtt az útszegélybe, gyűrődés, gyökértorlódás látható. Törzse ferde/hajlott. Gyökérnyaki résznél sérült, kéregleválás, palack törzs. Törzse ép, kisebb dudorok figyelhetők meg. Korona féloldalas, magasra emelt korona (műemlék védelem miatt). Száraz ágak, egymást keresztező ágak. Téli szósznak kissé kitért területen. A talaj tömörödött, gyökerek felszínre kerültek. Biztosítani kell a jó kondícióhoz szükséges feltételeket a fa idő előtti állapotromlásának megelőzése érdekében. Ajánlott a rendszeres öntözés, tápanyagutánpótlás. |

| FADIAGNOSZTIKAI ADATLAP ÉS KEZELÉSI JAVASLAT | | | |
|---|---|---|---|
| Fakopp és húzóvizsgálat javasolt | | | |

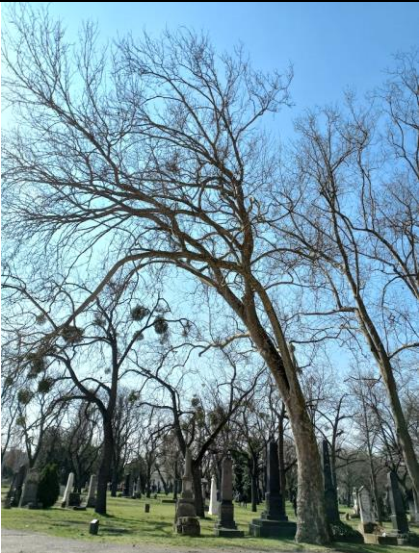
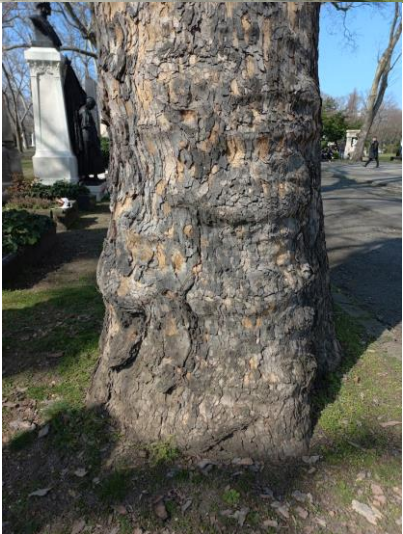
Deák-mauzóleum jobb oldalán álló fa, a fasor utolsó egyede ezen az útszakaszon. Zöldterületen álló, de gyökérterület jelentős része burkolt, melyet a közelmúltban esőtörés miatt felbontottak. A fa közelében műemlék, valamint több síremlék is található. Talaj tömörödött. Korábbi aszfaltozott járda maradványai még láthatóak. Fahely védelem nincs, út közelsége miatt sózás veszélye fennáll. A fa törzsén dudorok, sejtburjánzás. Ferdén álló, féloldalas korona. Ápolatlan, száraz ágak. Biztosítani kell a jó kondícióhoz szükséges feltételeket a fa idő előtti állapotromlásának megelőzése érdekében. Ajánlott a rendszeres öntözés, tápanyagutánpótlás.

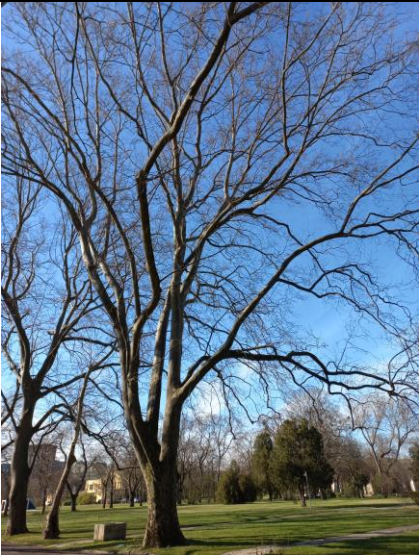
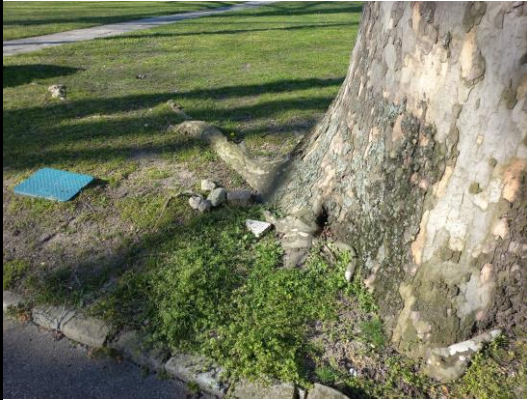
Az Erkel út második szakaszán, zöldterületen álló, az állomány második legnagyobb törzsátmérőjű sorfája. Közelen altalajcsap és felszíni vízvételi hely is található. Két épített járda vezet a parcellába, amelyek még a gyökérterületet érintik. Gyökérterület nagy arányban burkolt. A talaj tömörödött, gyökerek felszínre kerültek. Gyökérnyakban lécesen megvastagodott. A koronaszakaszban sok száraz ág, benne ághegyek, rossz állású, egymást keresztező ágak figyelhetők meg. Téli szél veszélye fennáll. Biztosítani kell a jó kondícióhoz szükséges feltételeket a fa idő előtti állapotromlásának megelőzése érdekében. Ajánlott a rendszeres öntözés, tápanyagutánpótlás.

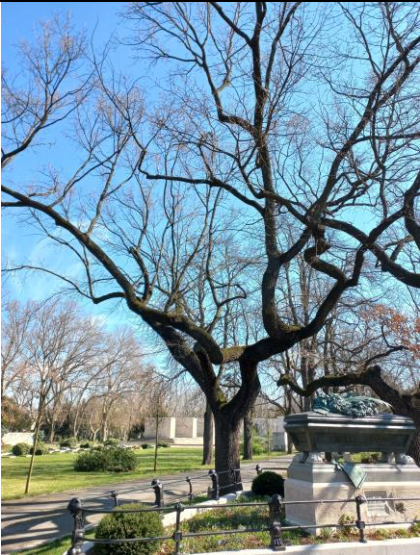
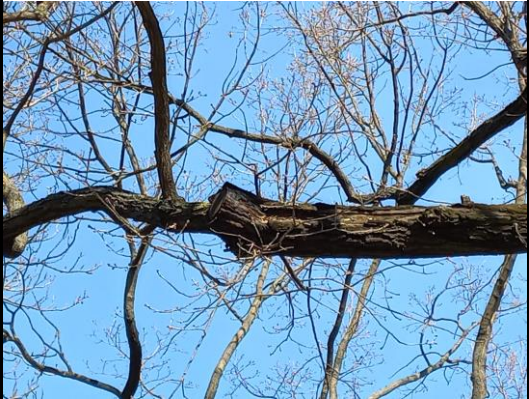
| A vizuális vizsgálat összegzése: |
|---|
| Zöldterületen, párban álló fa, azonban gyökérterület jelentős része burkolt. 1 éve földmunka történt, a zöldfelület-az út kis mértékű szűkítésével- megnövekedett.gyepszőnyeg és automata öntözőrendszer lett telepítve, kisebb talajfeltöltéssel. A fa közvetlen közelében műemlék található, két oldalról aszfalt út szegélyezi.Törzse ép, vágágakon sarjak, metszési sebek, visszavágott ágak, korhadás figyelhető meg.<br>Téli szózásnak enyhén kitett területen.Liszttharmat elleni növényvédelme, lombtrágyázása az elműt 3 évben rendszeresen elvégezve. Biztosítani kell a jó kondícióhoz szükséges feltételeket a fa idő előtti állapotromlásának megelőzése érdekében. Ajánlott a rendszeres öntözés, tápanyagutánpótlás. |

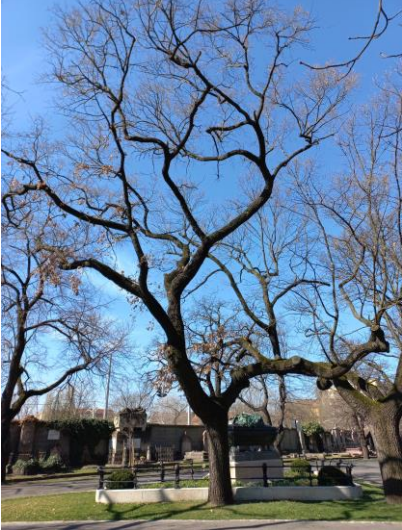
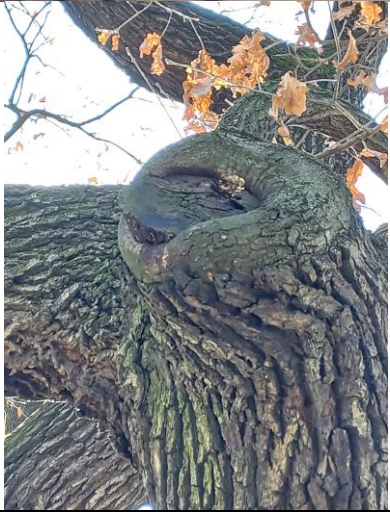
Zöldterületen, párban álló fa, azonban gyökérterület jelentős része burkolt. 1 éve földmunka történt útszegély kis mértékű áthelyezésével a zöldfelület megnövekedett, gyepszőnyeg és öntözőrendszer lett telepítve, kisebb feltöltéssel. A fa közvetlen közelében műemlék található, két oldalról út szegélyezi. Törzse ép, vágágakon sarjak, metszési sebek, visszavágott ágak, korhadás figyelhető meg. A rossz többszöri metszés következménye, hogy (műemléket védve) vágága gerendaszerűen kihajló. Téli sózásnak kevésbé kitett.

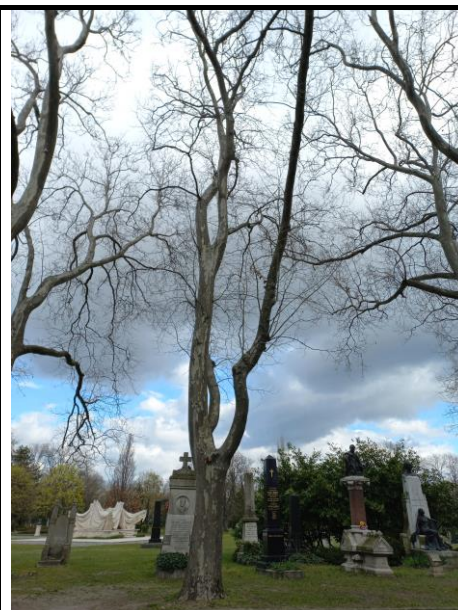
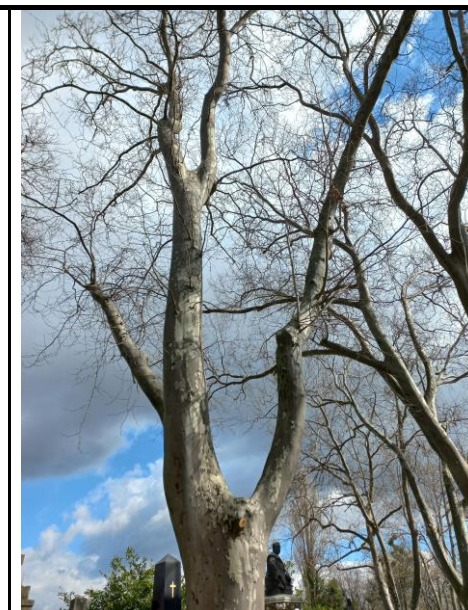
| Dátum: | | 2024. március 14. | | | Az Erkel út második szakaszán, zöldterületen álló, az állomány második legnagyobb törzsátmérőjű sorfája. Közeliében altalajcsap és felszíni vízvételi hely is található. Két épített járda vezet a parcellába, amelyek még a gyökérterületet érintik. Gyökérterület nagy arányban burkolt.A talaj tömörödött, gyökerek felszínre kerültek. Gyökérnyakban lécesen megvastagodott. A koronarészben sok száraz ág, benőtt ághelyek, rossz állású, egymást keresztező ágak figyelhetők meg. Téli szélveszélye fennáll | | | |

| Radó-MFE osztályzat - gyökér (A) (0-5) | | 4 |
| A gyökérzet fejlődése kismértékben gátolt, elfogadható termőhelyen, a gyökérnyak nem sérült | | |
| Radó-MFE osztályzat - törzs (B) (0-5) | | 5 |
| A törzs nem károsult | | |

| Gyökérzet (A): | | (x) | Törzs (B): | | (x) | Korona (C): | | (x) | Ápolási javaslat | | (x) |
|---|---|---|---|---|---|---|---|---|---|---|---|
| Gyökérnyak | | (x) | kéregsérülés | | | Koronaalap (KA): | | (x) | SZÁRAZGALLYAZÁS | | X |
