# **SZAKDOLGOZAT**

**Berente Fanni**

**Tájépítészeti, Településtervezési és Díszkertészeti Intézet  
Favizsgáló és faápoló szakmérnök szakirányú  
továbbképzési szak**

**Esettanulmányok statikus húzó- és dinamikus gyökérstabilitás  
vizsgálatra favédelmi szakfelügyelet során**

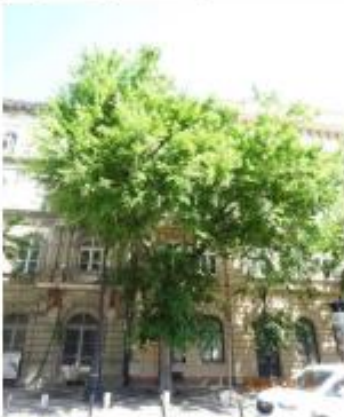
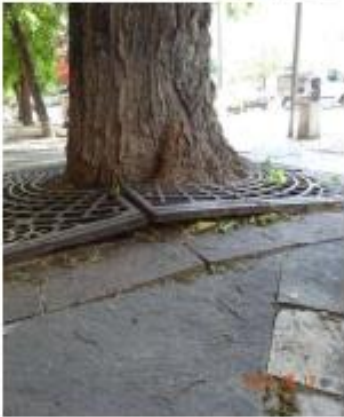
| <div style="border: 1px solid black; padding: 5px;"> <p style="text-align: center;"><b>Diagnózis:</b></p> <p><b>A gyökérzet állapota:</b> <span style="float: right;"><b>2</b></span></p> <p>A gyökérzet és/vagy a gyökérmegakapcsolódások látható erős felcsúszás, jelentősen károsodott termőhelyen.</p> <p>nagy sérülés, korhadás, a talajfelszínt megemelve, bolygatott, lejtésekor károsodott területén akna látható</p> </div> | <br> | | | | | | | | | | | | | | | | | | | | | | |
| <div style="border: 1px solid black; padding: 5px;"> <p><b>A gyökérmegakapcsolódások állapota:</b> <span style="float: right;"><b>3</b></span></p> <p>A gyökérzet és/vagy a gyökérmegakapcsolódások látható kisebb károsodások, csekély mértékű rendeltetés termőhelyen.</p> <p>sérülés, kis korhadás, elcsúszás, erőteljesen bolygatott területen, fagyvesztésbe került</p> </div> | | | | | | | | | | | | | | | | | | | | | | | |
| <div style="border: 1px solid black; padding: 5px;"> <p><b>A törzs állapota:</b> <span style="float: right;"><b>4</b></span></p> <p>Kisméretű károsodás (felcsúszás, sebek).</p> <p>kis sérülés, kevés befert terület, sebek, enyhén fagyvesztés</p> </div> | | | | | | | | | | | | | | | | | | | | | | | |
