### **Belsőégésű motor tribológiai vizsgálata**

Bevezetés, cégbemutató, szakirodalom feldolgozása, probléma bemutató, Landini Powerfarm 100 HC típusú erőgép Perkins motorjának hibafeltárása, a javítási technológia bemutatása, a teljes felújításának bemutatása, gazdasági számítás, összefoglalás

A szakdolgozatomban bemutatásra kerülő erőgép (Landini Powerfarm 100 H) motorjának hibafeltárása, tribológiai jellegű vizsgálata, felújítási körülményeinek ismertetése. Célom, a felújítást követően továbbá, hogy a dízelmotoron elvégezzem az ellenőrző célú méréseket egy örvényáramú motorfékpad segítségével, majd a mérés során kapott eredményeket dokumentáljam, és összevegyem a gyár által meghatározott értékekkel. Ezek alapján pedig minősítem a felújítás hatékonyságát.

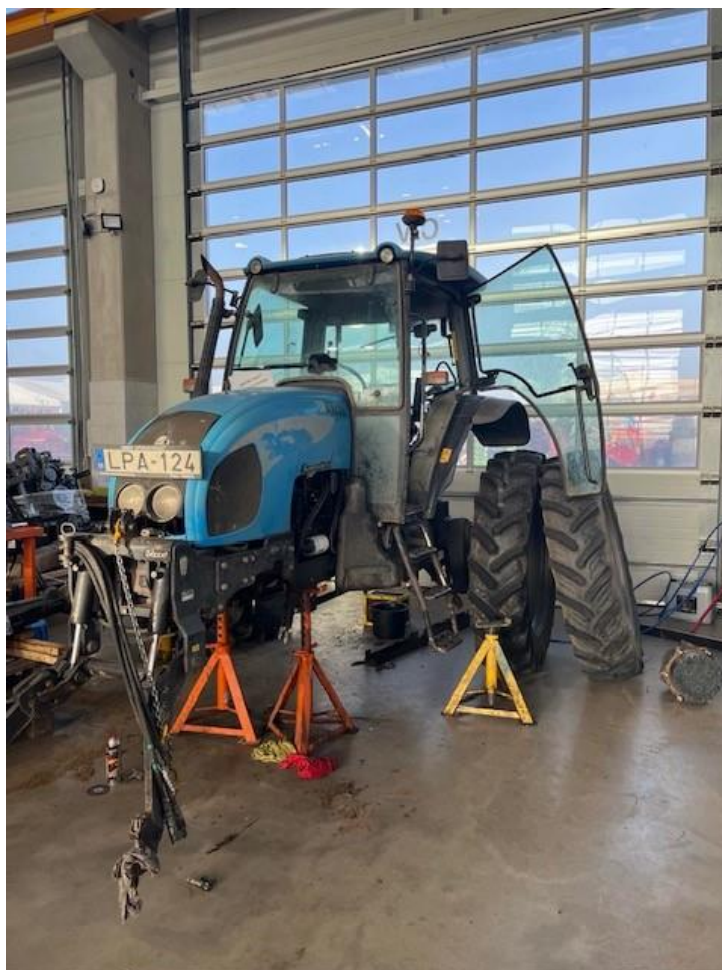
**4.1 ábra** A meghibásodott gép (saját fotó)

A meghibásodott gép egy Landini Powerfarm 100HC típusú mezőgazdasági erőgép, amely a **4.1 ábrán** látható. A traktorban 10.630 üzemóra volt. Első üzembe helyezés: 2009.12.02

**Hibajelenség:** Nehézkes indulás, erőtlenség, valamint nagymértékű olajfogyasztás (napi 3 liter), valamint jelentős mennyiségű kartergáz. Az ügyfél által felsorolt problémák nagy része már szemrevételezés alapján is igazolható volt, ezért a kiserelés szükségességét külön diagnosztikai eljárásokkal már nem kellett alátámasztani.

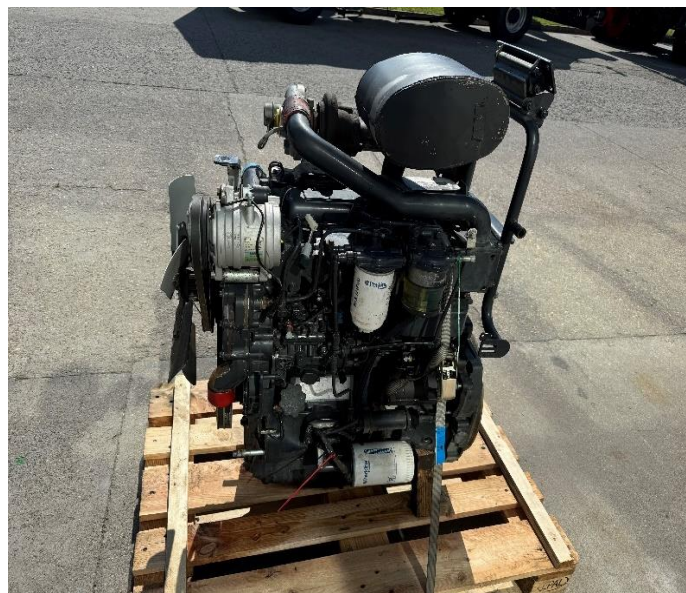
**4.2 ábra** A meghibásodott motor (saját fotó)

A **4.2 ábrán** a kiserelt motor látható, amely a motorfelújító műhelyünkbe érkezett.

A gép szervizelését (szűrők, olajcsere, egyéb javításokat) az ügyfél végezte, a szervizek dokumentálása nélkül. A gép megbontásakor közvetlenül a turbófeltöltő előtt por juthatott a motorba, amelyet a **4.3 ábra** szemléltet.

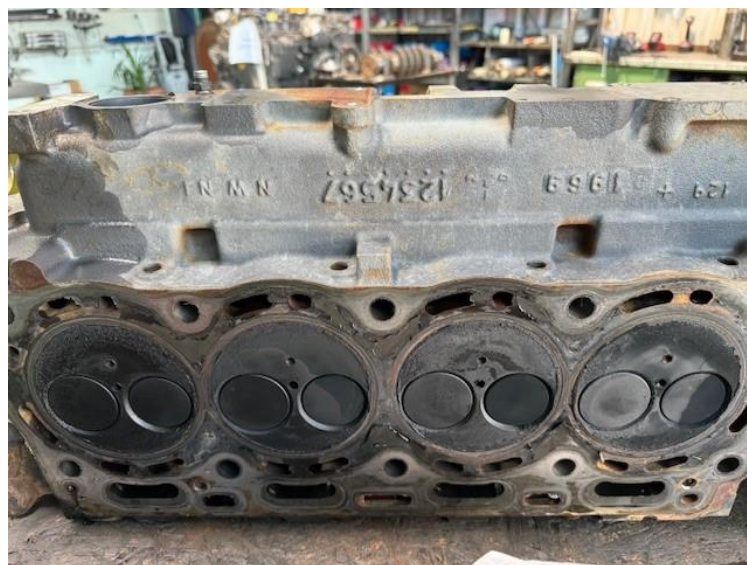
**5.1 ábra** Leszerelt hengerfej (saját fotó)

A motor a kiszerezését, külső tisztítását követően megkezdtem a szétszerelést, hibafeltárást. A szükséges alkatrészek (szelepfedél, himbasor, porlasztók, nyomócsövek) eltávolítását követően leszereltem a hengerfejet. A leszerelt hengerfej a **5.1 ábrán** látható.

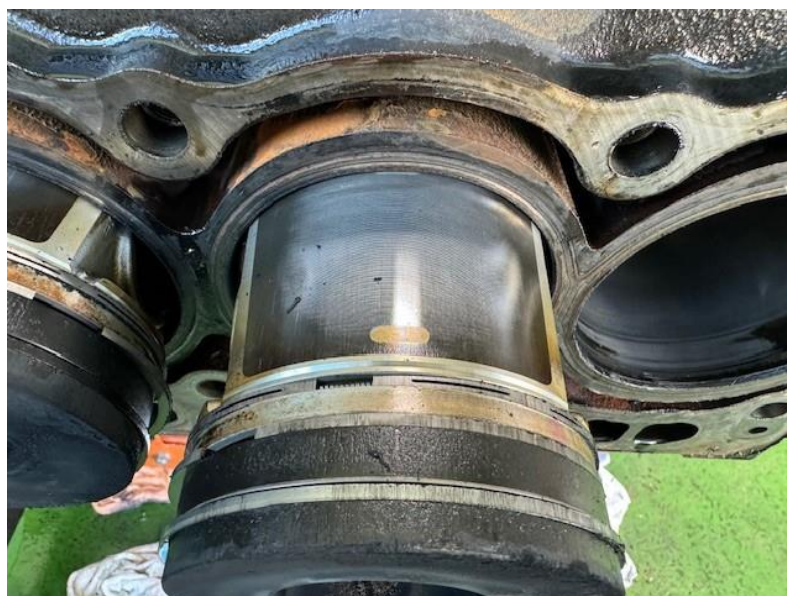
#### 5.6 ábra Dugattyúk kiszérése (saját fotó)

Az olajteknő eltávolítását követően kiszereztem a dugattyúkat. (5.6 ábrán látható)

A dugattyúk, valamint a gyűrűk kopási állapota arra enged következtetni, hogy a gép már hosszabb ideje üzemelhetett hibás szívórendszerrel.

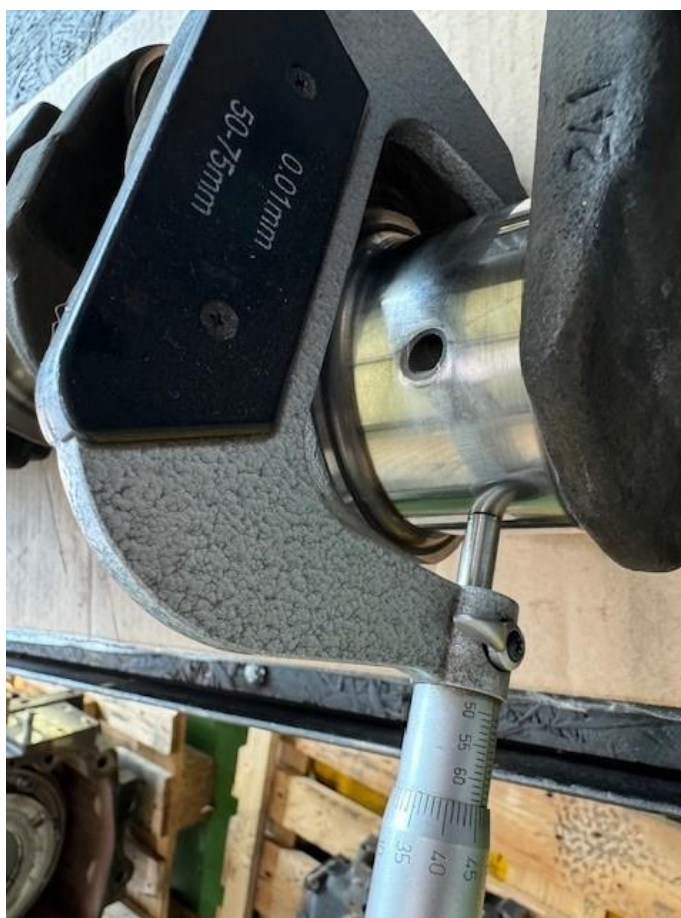
**5.11. ábra** Főtengely mérés (saját fotó)

Hajtókar csap általam mért átmérője: 63,47 mm

A mérés folyamata az alábbi **5.11 ábrán** látható.

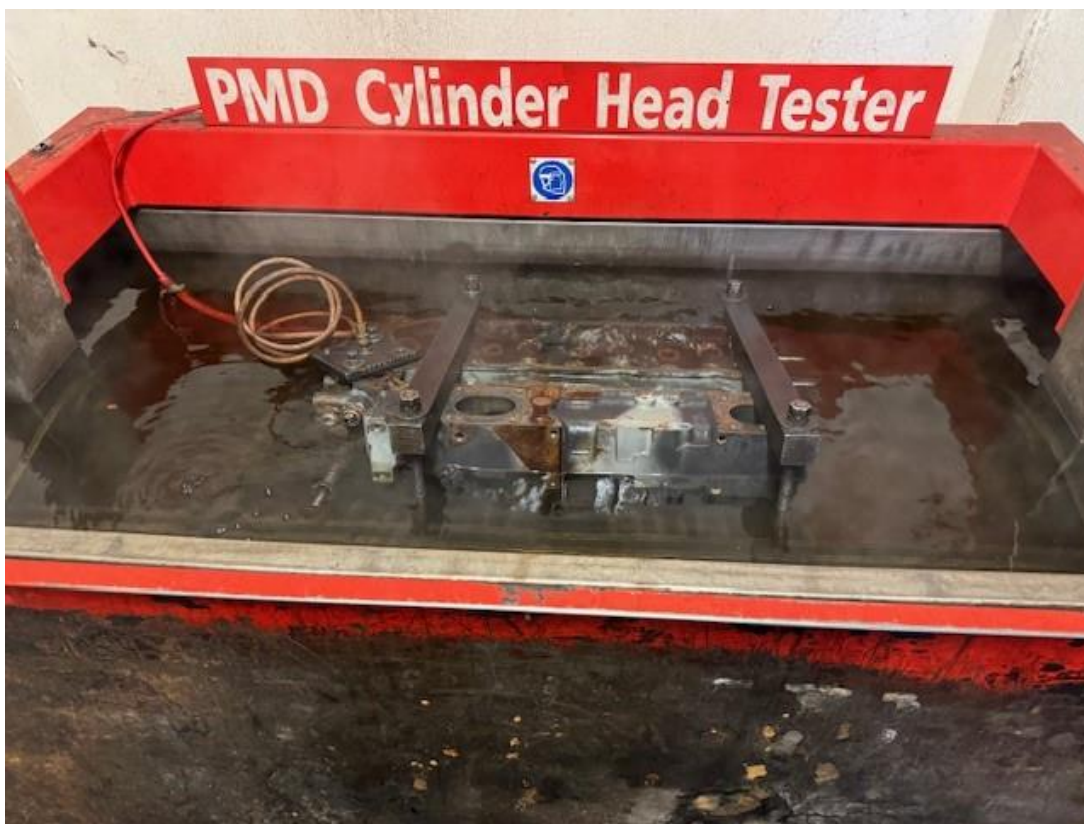
5.16 ábra Hengerfej nyomáspróba (saját fotó)

Első lépésként a hengerfej nyomáspróbáját végeztem el, a javítást célszerű ezzel indítani, mivel előfordulhat a hengerfejben olyan szabad szemmel nem látható repedés, ami miatt ezen egység további felújítása már nem jöhet szóba. A nyomáspróba során a hengerfej vízterét mindenhol lezártam, majd üzemi hőmérsékletre (90C°) előmelegített vizsgáló berendezésbe merítettem, megvártam, amíg eléri a hengerfej az üzemi hőfokot. Többszöri átforgatással a merítés során az alkatrésszel bejuttatott levegőt kidolgoztam (ez a vizsgálat során zavaró tényező). Majd sűrített levegővel nyomás alá helyeztem (4 bár). A vizsgálat során nem tapasztaltam pezsgést, folyamatos buborékolást, ami repedésre utalhatott volna, így a hengerfej a további javításra alkalmas.

A 5.16 ábrán a hengerfej nyomáspróbája látható.

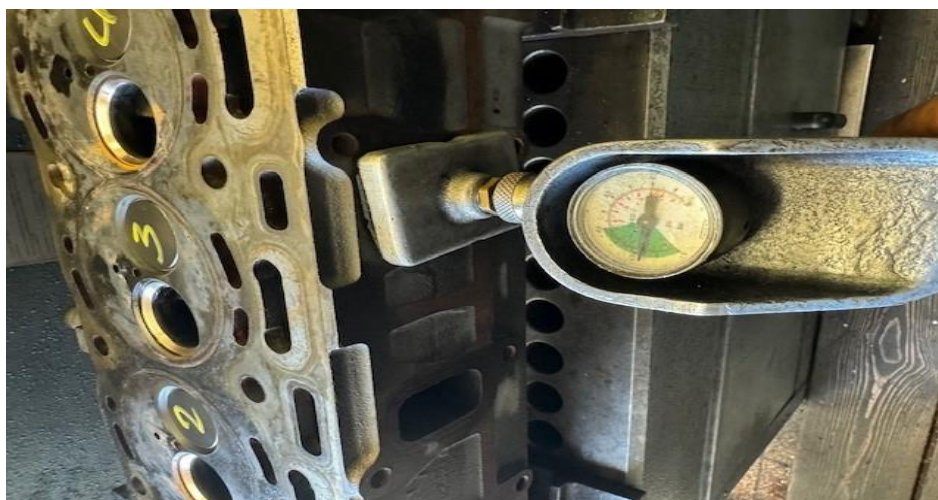
**5.20 ábra** Szelepszárás ellenőrzés (saját fotó)

Ezt követően a szelepeket becsiszoltam a szelepfészekbe. A csiszolásra a szelepek megfelelő zárása miatt van szükség. a szelepek zárását ellenőriztem az **5.20 ábrán** bemutatva.

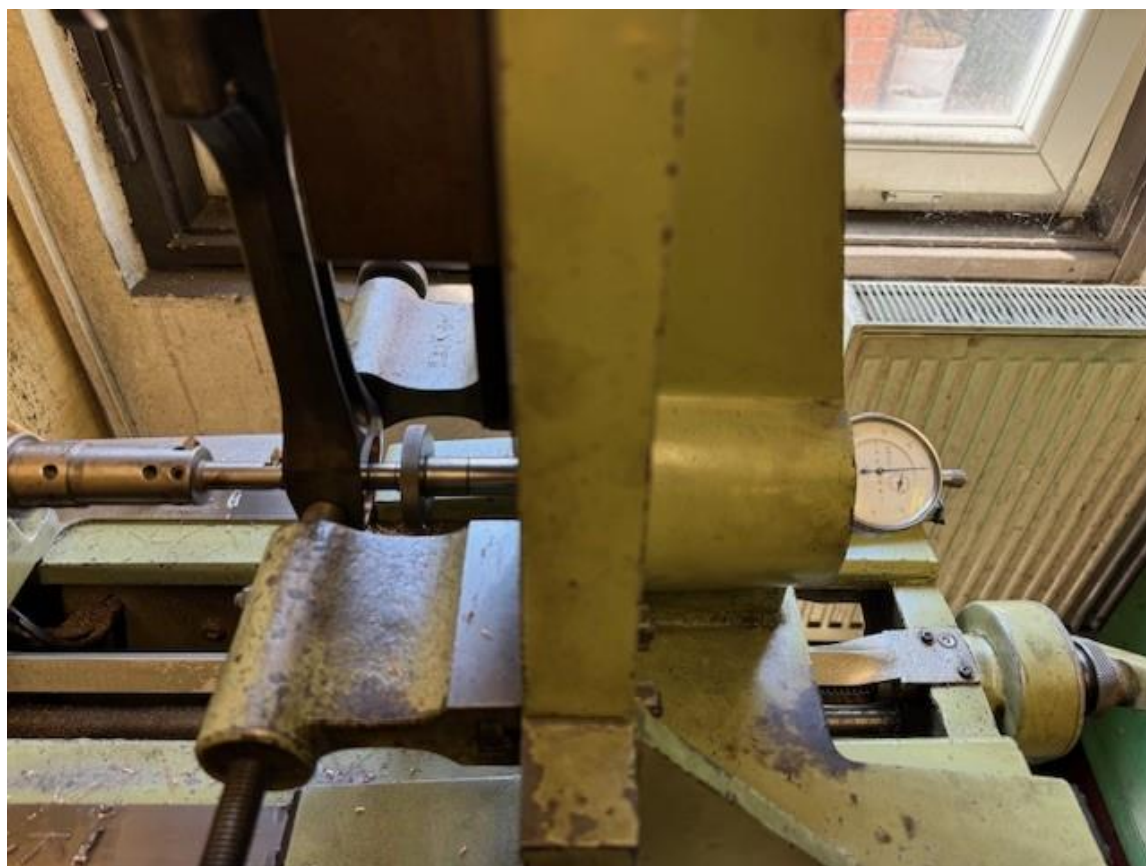
**5.26 ábra** Hajtókar ellenőrzés (saját fotó)

A perselyek cseréjét követően a hajtókarok derékszögelési vizsgálatát is elvégeztem, amelynek ellenőrzését az **5.26 ábra** szemlélteti.

Erre azért van szükség, mert ha a hajtókar nem teljesen párhuzamos a löket irányával, a szemek nem merőlegesen, hanem valamelyik irányba elcsavarodva állnak (ez gyártási problémából is adódhat) abban az esetben a dugattyú oldalirányba nem áll megfelelően. Ami a motor meghibásodásához vezet. Persely csere esetén ezt megfelelően be kell állítani. A nyers persely belső átmérőjét a gyártó által meghatározott tűrést beszámítva kell készre munkálni.

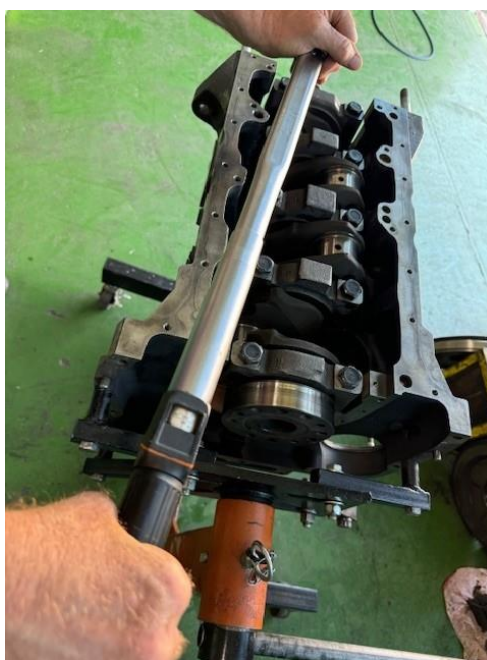
**5.28 ábra** Főtengely csapágyfedeleinek nyomatékra húzása (saját fotó)

Támasztócsapágyakat beépítettem, majd a nyugvó csavarokat 245 Nm-rel a szerelési utasítás szerint meghúztam.

Az **5.28 ábrán** a főtengely beépítése, nyomatékra húzása látható.

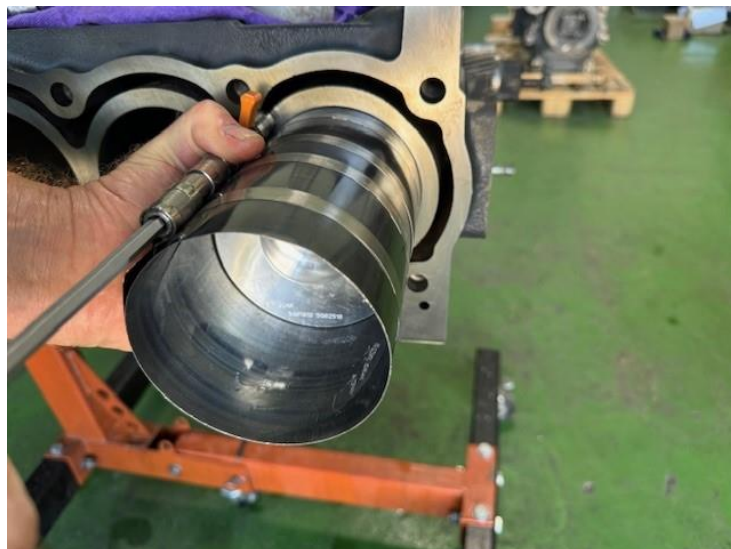
**5.29 ábra** Dugattyú beépítése (saját fotó)

Ezt követően a hajtókarok és a dugattyúk előkészítését végeztem el. A csapszegperselyeket beolajoztam, és a dugattyúkat a hajtókarokra szereltem, a csapszeget a dugattyú két oldalán zárógyűrűkkel biztosítottam. Hajtókar csapágyakat a hajtókarokba illesztettem, a dugattyúgyűrűket 120°-ban egymáshoz képest elforgattam, majd szorítószalag segítségével összehúztam, és a motorba építettem.

A beépítés az **5.21 ábrán** látható.

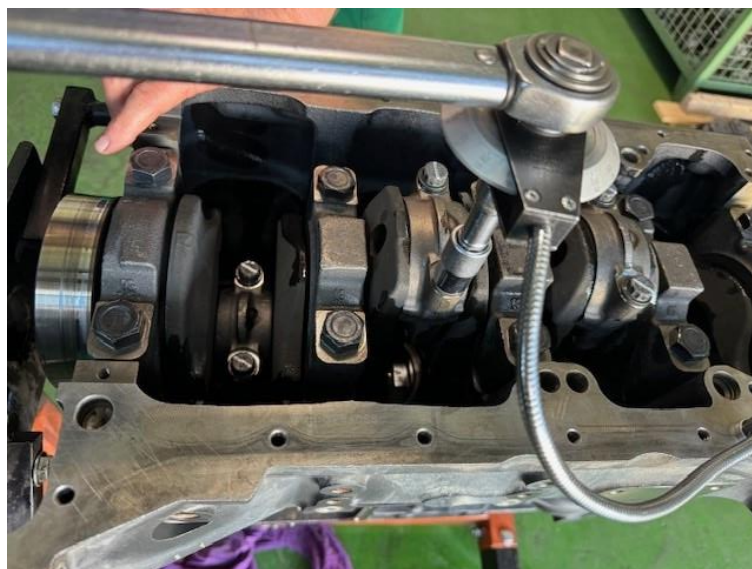
**5.29 ábra** A hajtókar csavarok meghúzása (saját fotó)

A dugattyúk beépítésére ügyelni kell, a gyűrűk nem sérülhetnek. Az elforgatásra azért van szükség, hogy a 3 gyűrűn lévő illesztési hézagok ne azonos irányban álljanak, ellenkező esetben nyomásvesztés lép fel az adott hengerben. A dugattyúk beépítését követően a hajtókar siklócsapágait beolajoztam, majd a csapágycsészéket új csavarokkal a hajtókarokon rögzítettem. Meghúzási nyomaték:  $70\text{Nm}+120^\circ$  A hajtókar csavarok meghúzása az **5.29 ábrán** látható.

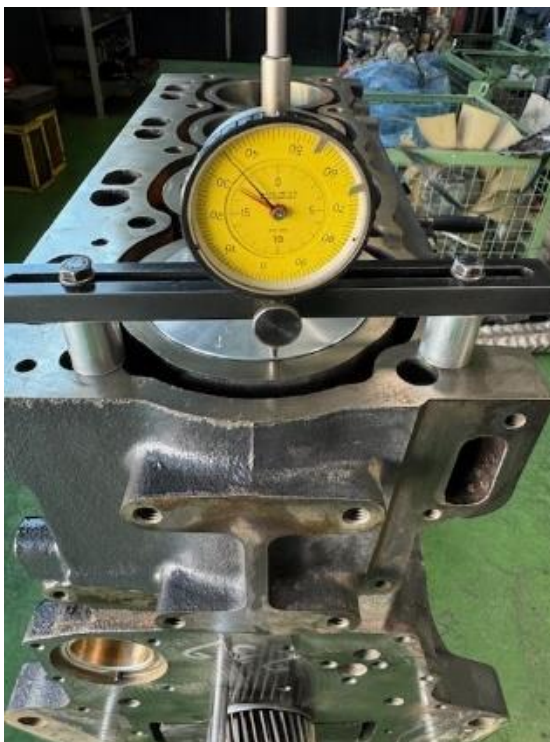
**5.30 ábra** Dugattyú kiállás mérése (saját fotó)

A dugattyúk kiállását fontos ellenőrizni, hiszen a blokk síkköszörülésekor a felületből eltávolított 0,15 mm miatt a dugattyúk feljebb kerülnek. A kiállás mértékének a gyári szerelési utasításban foglaltakon belül kell maradni, ami jelen esetben: 0,22mm-től 0,35mm-ig megengedett.

A mérésem során a felső értéket mértem az összes dugattyúnál, azaz 0,35mm-t. Ez a gyári érték felső határa, tehát a motor összeszerelése folytatható. Amennyiben ez az érték 0,35mm-t meghaladja, abban az esetben lehetőség van vastagabb hengerfejtömítés beépítésére, vagy új hajtókarokat kell beépíteni, amelyeket a gyártó a hosszúságuk alapján megkülönböztet. Ezt általában színkóddal, vagy betűvel tünteti fel a hajtókarokon.

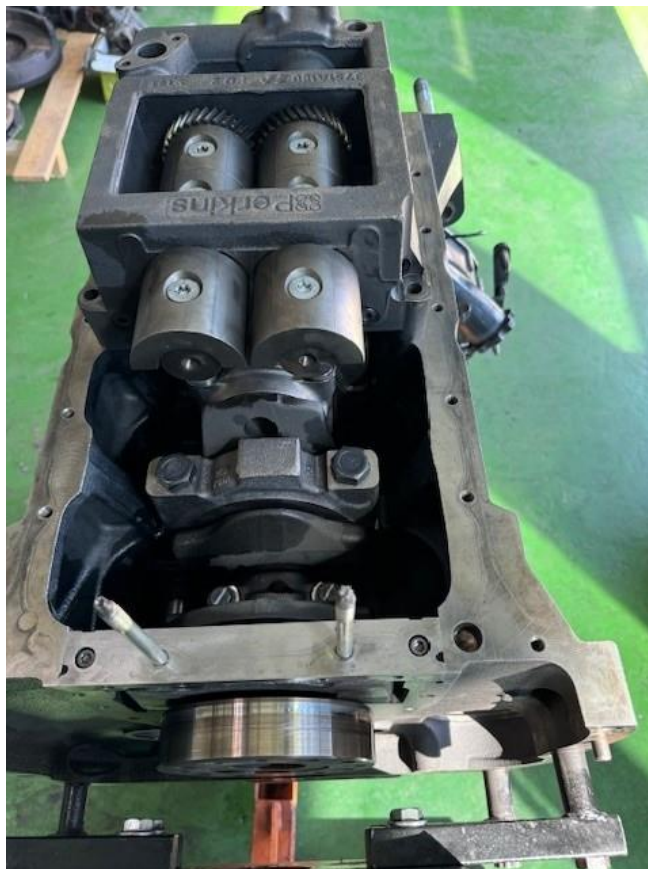
**5.31 ábra** Kiegyenlítőmű olajszivattyúval (saját fotó)

A kiegyenlítőmű 2 db félköríves ellensúlyt tartalmaz, amely a motorban keletkező rezgések kiegyenlítésére hivatott. Beépítéskor az 1. henger a felső holtponton van rögzítve, a súlyoknak az olajteknő felé kell állniuk egyformán. Ellenkező esetben a gép működése közben rendellenes remegés tapasztalható.

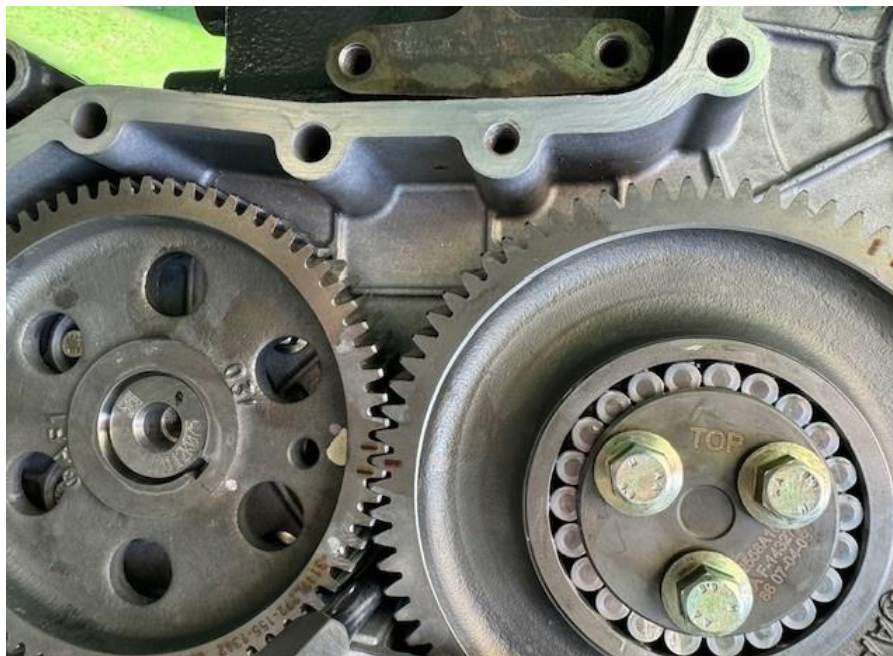
**5.32 ábra** A motor fogaskerék vezérlése (saját fotó)

A kerekeket a megfelelő nyomatékkal meghúztam.

- Vezérműtengely fogaskerék: 95Nm
- Közvetítő kerék: 55 Nm
- Adagoló fogaskerék: 95Nm

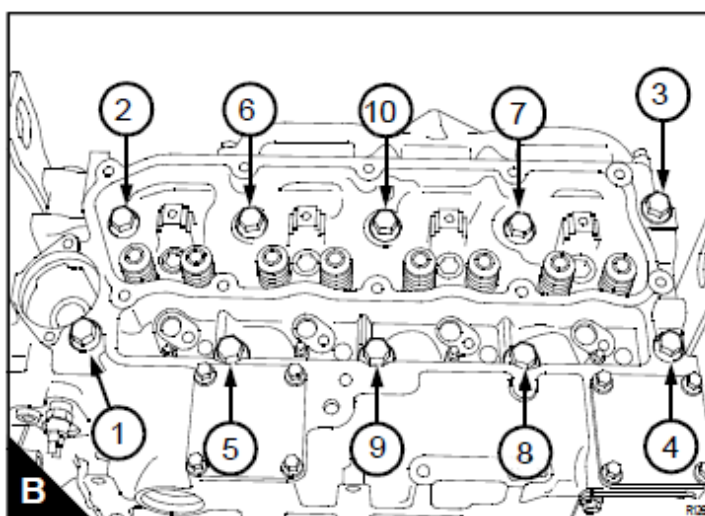
**5.33 ábra** A hengerfej meghúzási sorrendje (javítási útmutatóból szkennelt ábra)

A hengerfejtömítés anyaga többrétegű lemez, a meghúzás sorrend a megszokott (középről kifelé irányuló sorrend helyett) a széléről indul, és befelé halad.
