# **SZAKDOLGOZAT**

**A városi közterületek épített elemeinek (burkolat, utcabútor,  
faszerkezet) tervezése és üzemeltetésük összefüggései**

A szakdolgozatomhoz 10 parkot/közterületet választottam ki. A legtöbb helyszínnek van múltja és viszonylag régen voltak felújítva.

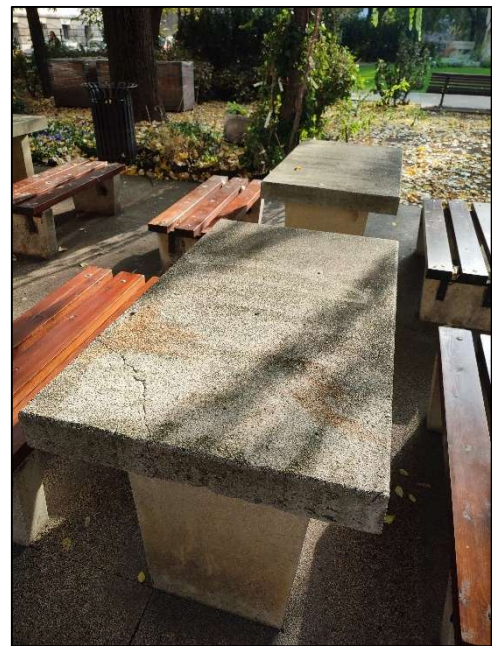
A betonos járda burkolatában nincsen hiba, vannak dilatációs hézagok. A betomból készült asztalokon megfigyelhető mohásodás, amit lemostak. A felületen található egy-két nagyobb repedés is.

**9. ábra:** A Honvéd tér felújított utcabútorjai  
(Forrás: Saját fénykép, 2024)

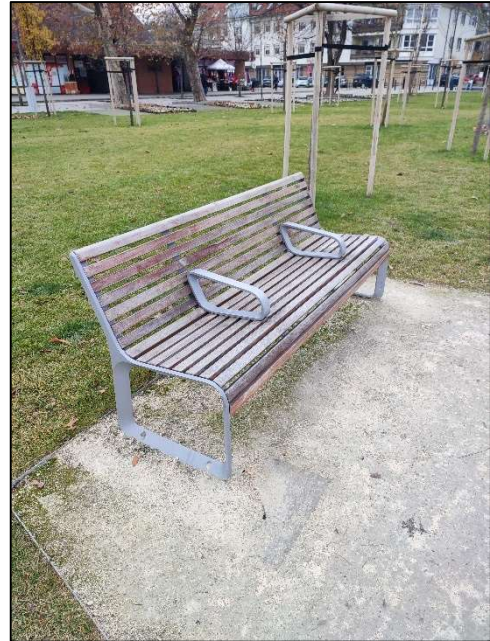
szórt burkolat szemcséit felviszik a sötétebb színű térkőre. Másik nagy probléma a szórt burkolattal, hogy egyes helyeken, ahol gödrök alakulnak ki, ott megáll a víz és tócsa keletkezik. Ezek a mélyedések kialakulhatnak kutyák kaparása által, vagy pedig a padok alatt és előtt az emberek tapossák ki a lábukkal (11. ábra). A szórt burkolatot fém szegély határolja, amely egyelőre jól működik. A padok körül is világos színű térkő burkolat van, amelyen észrevehetőek különböző foltok.

A közterületen mindenhol mmcité utcabútorok találhatóak, amelyek jó állapotban vannak, viszont szükséges lenne a felületvédelem. A padok általában karfával osztottak, emiatt nem használható fekvésre a hajléktalanok számára, ami ezen a téren jelentős gond volt régebben.

**11. ábra:** Mmcité utcabútor 0/4-es szórt burkolaton  
(Forrás: Saját fénykép, 2024)

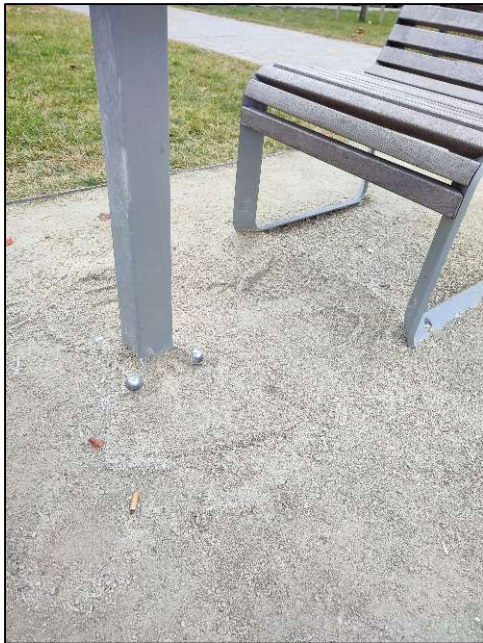
**14. ábra:** 0/4-es szórt burkolat alkalmazása egy utcabútor alatt  
(Forrás: Saját fénykép, 2024)

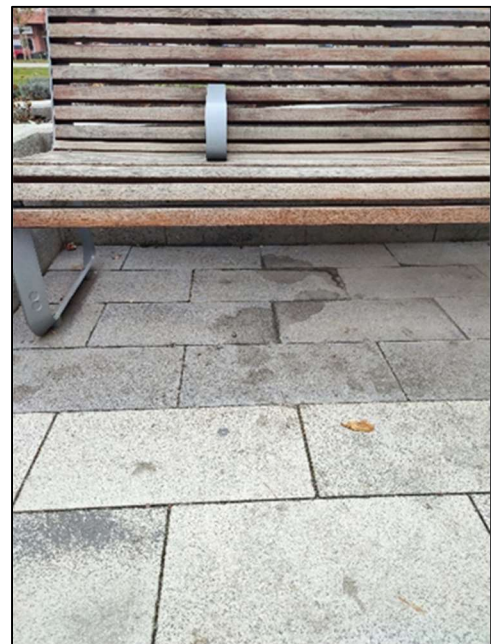
Az elemes térkőburkolat esetében a legtöbb problémát a felület süllyedésében tapasztaltam, mint például a Horváth Mihály téren. Van olyan probléma is, hogy nem jó a színválaszték, mivel túl világos színt terveznek olyan helyre, ahol a gyalogos forgalom lelassul, akár meg is áll, mint például az újpesti Szent István téren (15. ábra). Ebben az esetben a szennyeződést munkaigényesebb eltávolítani és költségesebb is. A gyephézagos burkolatnál a legnagyobb hátrány, hogyha nagy igénybevételnek van kitéve a felület, akkor a gyepek könnyen elpusztul a hézagokban, ami esztétikailag nem a legkedvezőbb (Megamanual Geosyntec, 2018). Az elemes terméskő burkolatoknál előfordulhat, hogy nem megfelelő fajta

**15. ábra:** Világos színű burkolat a Szent István téri utcabútor alatt  
(Forrás: Saját fénykép, 2024)

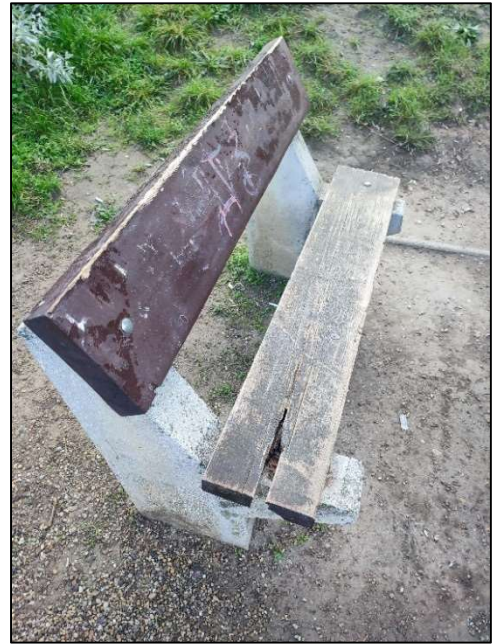
választása. A legtöbb esetben a fa részeket a pad vázához felülről rögzítik csavarral, ezáltal ezeken a részeken a fafelülete megsérül és folyamatosan vizesedik, emiatt gyorsabban tönkremegy a faanyag. Ezt a problémát a Kerekerdő parkban is megfigyeltem (17. ábra). A tisztántartási feladatban probléma lehet, ha az ülőfelület lécezése túl sűrű, ezáltal a hulladékot, amit a járókelők belenyomnak, nehezen tudják a fenntartók kiszedni. Általában a tervező által előírt évenkénti felületvédelmet nem tartják be a közterület-fenntartók, vagy pedig a tervező elő sem írja, ezáltal

megint csak csökken az utcabútor élettartama. Ha pedig már elkésnek a felületvédelemmel, ami miatt a faanyag elrohad és cserélni kell, akkor előfordul a színeltérés, mivel ezeket a felületeket vékonylazúrral vagy pedig olajjal kezelik. A II. János Pál pápa téren figyeltem meg ezt a folyamatot, mivel ott elkezdtek javítani az ülőalkalmatosságokat. Néhány közterületi bútornál észrevehető, hogy a színválasztás sem megfelelő, mivel forgalmas közterületekre vagy pedig fák alá terveznek be világos színű utcabútorokat, mint például a Podmaniczky Frigyes téren (18. ábra). Ebben az esetben a pad két fő részből áll: ülőfelület és tartószerkezet. A tartószerkezet beton elemekből áll, amely fehér színű, az ülőfelület pedig fa deszkából készült, amely sötétbarna színű. Azonban az utcabútor

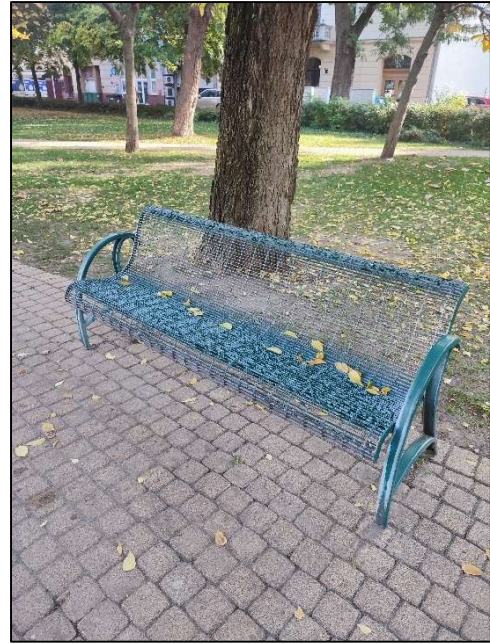
**19. ábra:** Fém szerkezetű utcabútor a Ferenc téren  
(Forrás: Saját fénykép, 2024)

lombhullató fák alatt van, amelyre nagyon sok madár rá tud repülni. A madarak folyamatosan bepiszkítják az ürülékükkel a padokat, amely a fehér színen kitűnően meglátszik. Ez a tér alapból egy forgalmas terület, sok hajléktalannal, akik szintúgy bekoszolják ezt a világos színű utcabútort. A terület fenntartására pedig nem fordítanak megfelelő időt. Véleményem szerint ebben az esetben a tervezés során nem volt megfelelő információja a tervezőnek a terület adottságiról. A fém szerkezetű padoknál az egyik nehezítő tényező, ha az ülőalkalmatosság vékony lamellákból áll, úgy, mint például a Ferenc téren (19. ábra). Vannak olyan utcabútorok is, amelyek nem tartalmaznak fa vagy műanyag ülőfelületet, hanem csak kő vagy beton tömbből állnak, azonban ezeknek a szerkezeteknek az ülőfelülete általában a nyári hónapokon kívül hideg, emiatt az emberek nem szívesen használják. Ilyen ülőfelület például a Horvát Mihály téren is található. A beton vagy kő szerkezetű bútorok egyik hátránya, hogy mohásodni tud, illetve, ha nem fagyálló anyagból készül, akkor könnyen törnek. Ha pedig már egy kisebb rész letört a szerkezetből, akkor nehéz a javítása és esztétikailag sem a megfelelő utána már. Az asztalok során is megfigyelhetőek ugyanezek a problémák, mivel ugyanabból az anyagból és ugyanazzal a megoldással készülnek, mint a padok. Vannak olyan asztalok, amelyek felülete fából készül, vázszerkezete pedig betonból vagy fémből, viszont van olyan asztal is, amely teljes egészében betonból készül.
