Mercedes-Benz W123 karosszéria eleminek
javítási technológiái

Készítette: Keller János Dániel
W64DT4
nappali tagozat

Gödöllő
2023

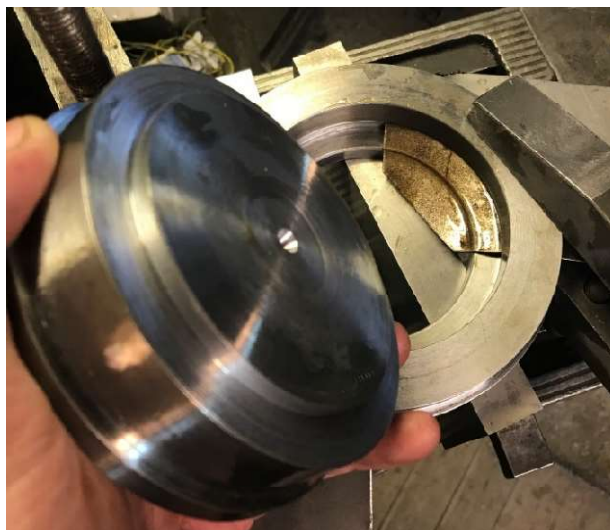
17. ábra A húzóbélyeg, háttérben a kisajtott alkatrészek a húzógyűrű és alsó fél közé szorítva

A szerzámon a megfelelő rádiuszokat módosítottam így a lemez alakítása sikeresen megtörtént. A következő, 17. ábrán a prészszerzám és az alakított nyersdarab látható.

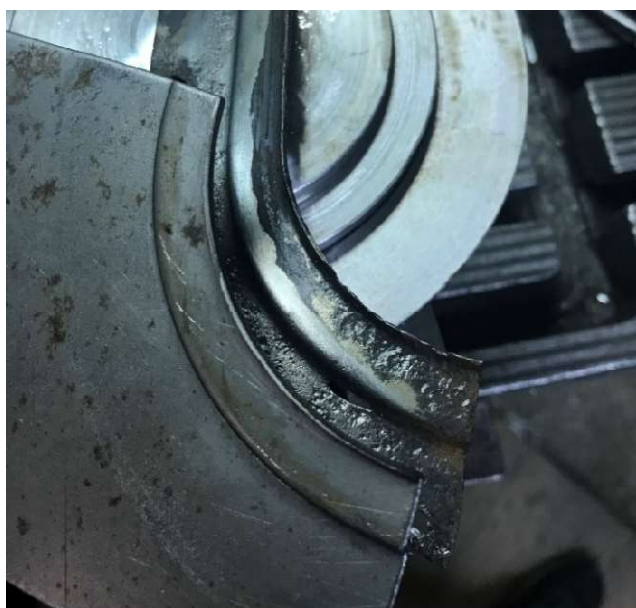
18. ábra Az elkészített javítódarab és az eredeti rész összehasonlítása

A 18. ábrán látható az eredeti, és a pótlására elkészített javítóelem összehasonlítása.

A lehető legjobb állapotú tetőablak tálcát kiválasztva a javítás folyamatát megkezdtem, megfelelő illesztést végezve a darabokat összeillesztettem, patentfogóval rögzítettem, majd hegesztéssel rögzítettem. A tompavarratokat AWI eljárással végeztem.

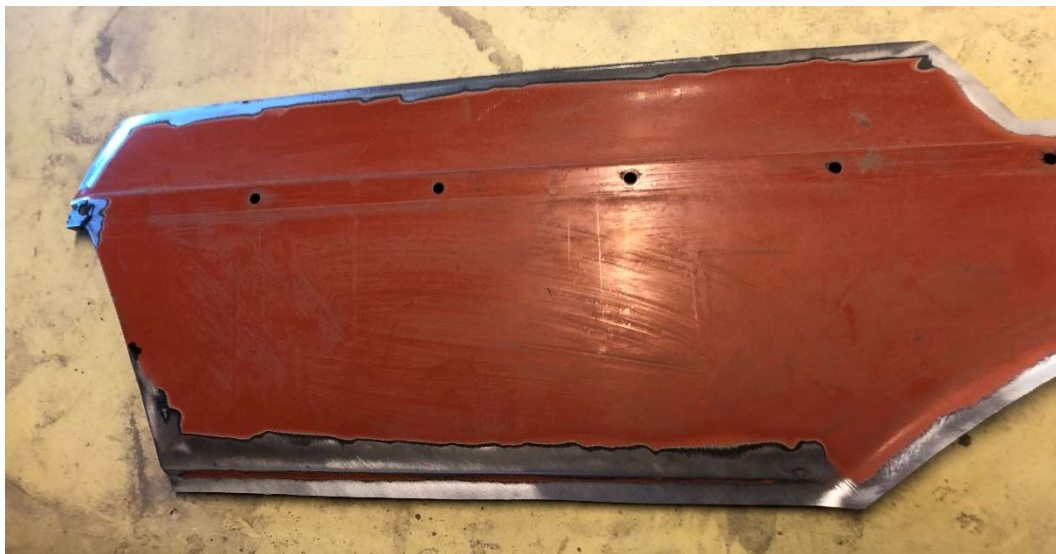
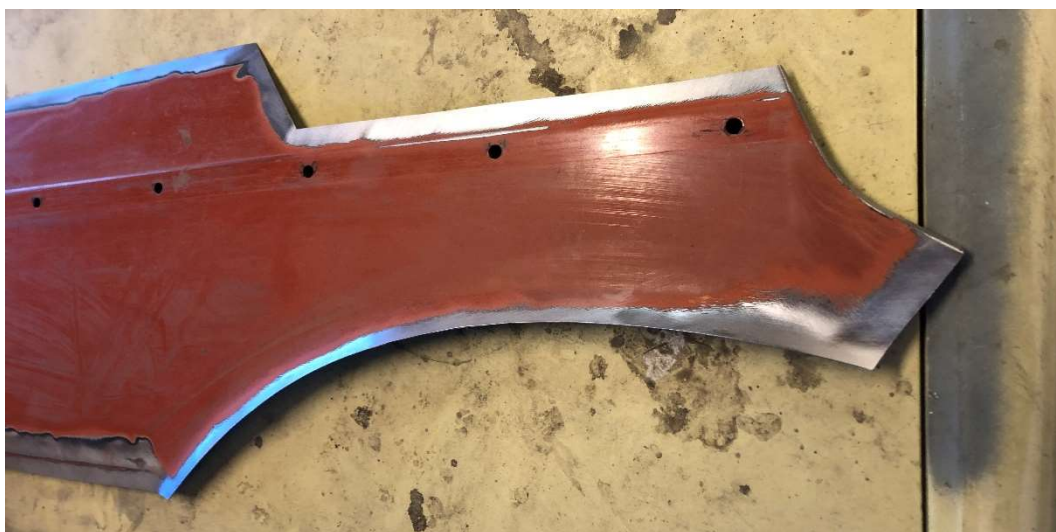
A gyári méreteket, illetve vonalakat a javított rész nem követte. Műanyag töltőanyaggal ekkora eltérés nem korrigálható, ezért a javítás újbóli átdolgozása szükséges.

25. ábra A kivágott, körbetisztított elem hátsó része

26. ábra A kivágott és letisztított elem elülső része

Más megoldás hiányában, egy donor karosszériából megfelelően kiszabott részt próbálok felhelyezni, a továbbiakban ennek részleteit mutatom be. Az alábbi ábrákon látható a megfelelően méretre szabott, előkészített elemrész.

A méretre vágás során a fő szempont, hogy lehetőség szerint az élekhez minél közelebb kerüljön a hegesztés, így csökkentve a bevitt hő általi deformációt. Az elem ezúttal síkban történt felhegesztésre, így a megfelelő egyengetés után a szükséges gitt mennyisége minimalizálható.

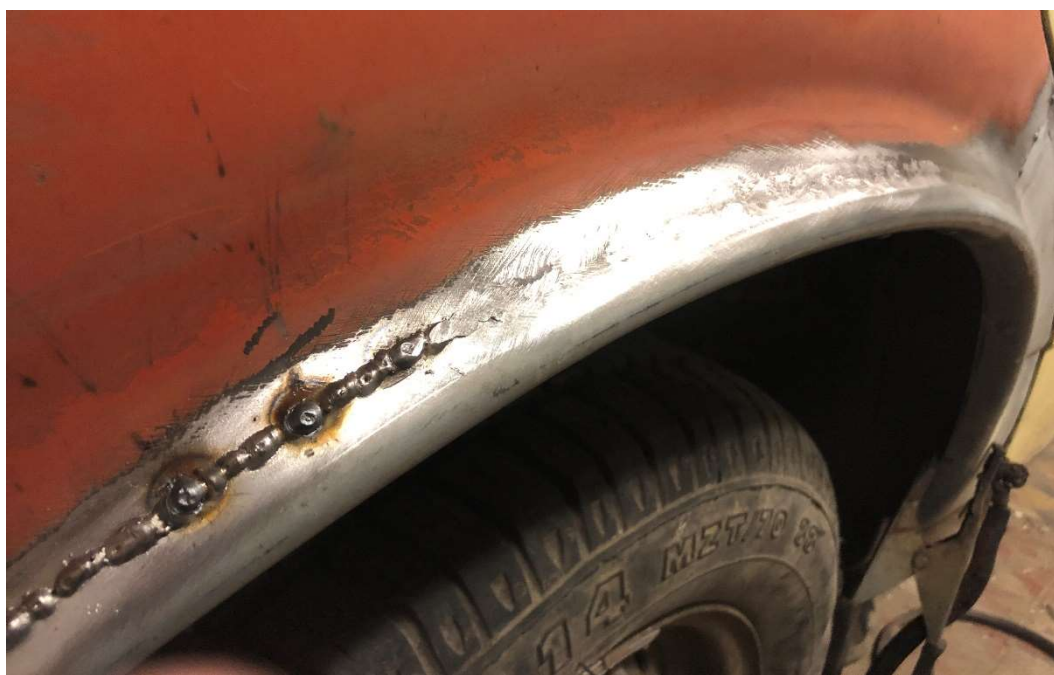
27. ábra Varrat köszörülésének folyamata

A MAG hegesztési eljárás hátránya az igen vastag varrat képződése, a köszörülés igen időigényes és megfelelő koncentrációt igénylő művelet. Fontos továbbá a gép megfelelő módon való kezelése, a személyi biztonság előtérbe helyezése mellett.

- A darabot kívülről, a díszléc furatai segítségével illesztettem, majd kb. 10 cm-enként pontvaratokkal rögzítettem.
- A tanknyílás alatti résszel kezdve, a lemez szélénél 1 mm-es vágókoronggal az eredeti lemezt átvágtam. Az elemrészt síkba nyomva pontvaratokkal 40 mm-enként rögzítettem a végső pozícióba.
- Az előbbi műveletet a lemez kontúrja körül megismételtem, majd a rögzítővarratokat tovább sűrítettem, az előbbi távolságot felezve.
- A varratokat tovább sűrítve, a már meglévők mellé közvetlenül szakaszolva készítettem, a pontvarratokat levegőpisztollyal hűtöttem a bevitt hő csökkentése érdekében. Az alábbi ábra szemlélteti a hegesztés folyamatát.
- A kontúr mentén végig elvégzett hegesztés után a varratok leköszörülése következett, ezt sarokcsiszolóval és egy kis méretűre kopott tisztítókoronggal végeztem.

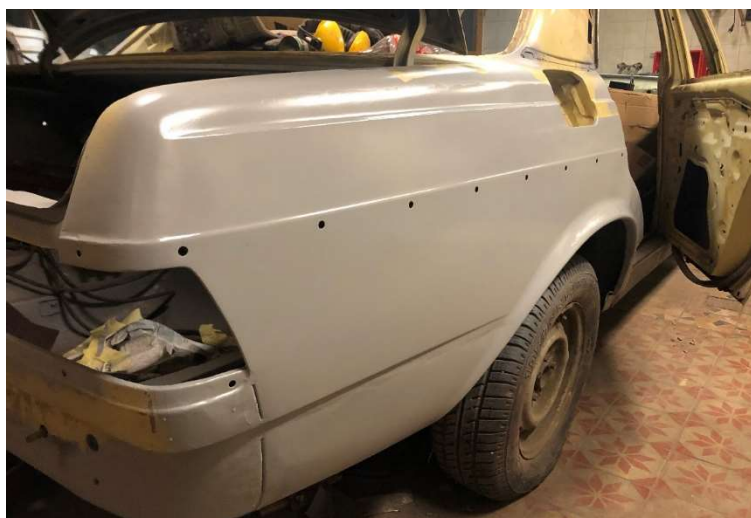
29. ábra Javitott rész felületkezelés után

Az egységes felületkezelés a hibákat kiemeli, a hőből adódó deformációk szemmel láthatók, a problémás részt az alábbi ábra szemlélteti.

A felület megfelelő előkészítése után kétkomponensű epoxigyanta bázisú alapozót vittem fel.

A gyártó ajánlásainak megfelelően HVLP szórópisztolyt alkalmaztam, 1.4 mm-es rétegben, 1,8 bar nyomással, 2 rétegben. Az első réteget a tapadás elősegítése érdekében meglehetősen vékonyan vittem fel, majd a második réteg felvitele során figyeltem az egyenletes rétegvastagságra. Az alábbi ábrán látható az elvégzett felületkezelés.
