# SZAKDOLGOZAT

Korszerű favizsgálati és favédelmi módszerek integrálása a tájépítészeti tervezési munkába, illetve ennek bemutatása egy ingatlanfejlesztési példán keresztül

Major József

Favizsgáló és faápoló szakmérnök szakirányú továbbképzési szak

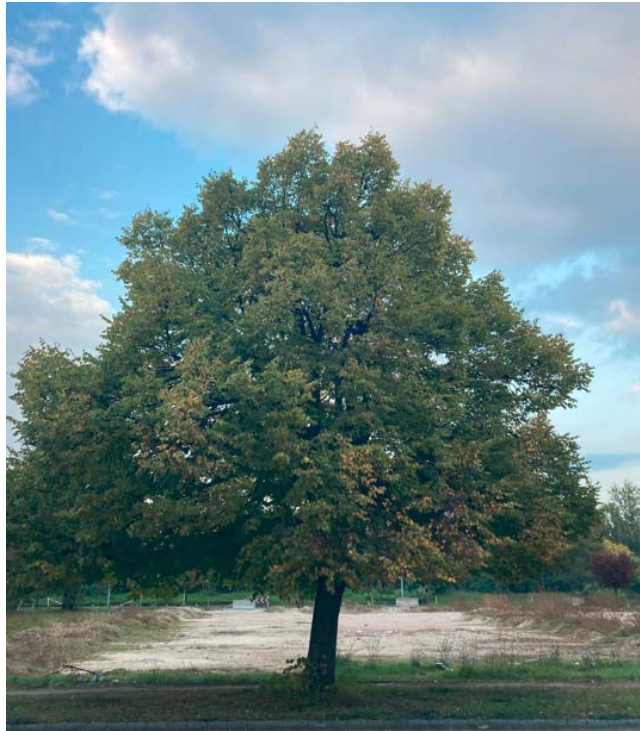
18. ábra: 33-as sorszámú fa (Forrás: saját fotó)

A vizsgálat akusztikus módszerrel történt. A VAG05-ös kódú (33 srsz.) hárs gyökérzetét vizsgáltuk (18. ábra).

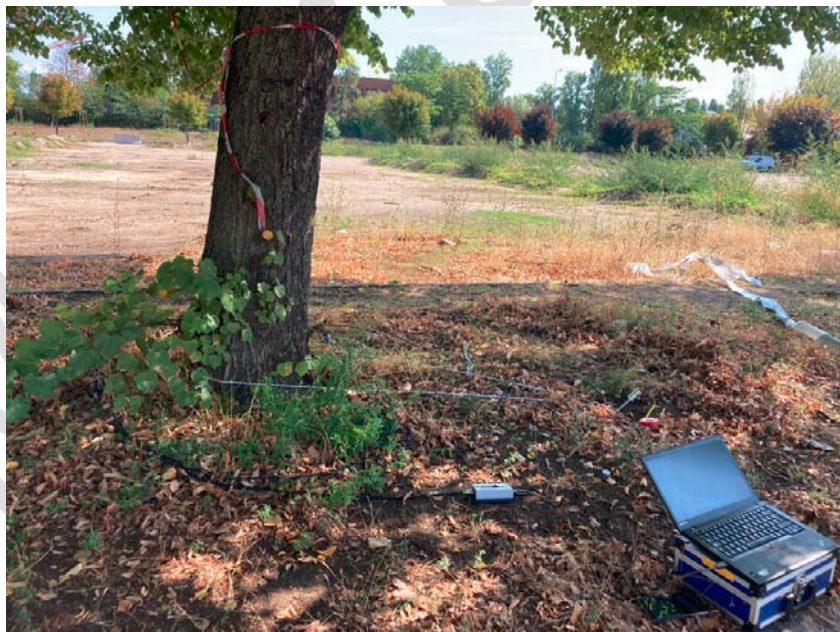
19. ábra: Hársfa vizsgálat alatt (Forrás: saját fotó)

Az érzékelőket 1,5 méter sugarú körben 15 centiméterenként helyeztük el. Célom az volt, hogy feltérképezzük a fa felszínhez közeli nagyobb méretű gyökereinek elhelyezkedését (19. ábra). A mélységet az acélpálca leszúrásával vizsgáltuk. A fa a későbbiekben építés miatt kivágásra kerül, így a „térképezés” után feltártuk a gyökérszónát.

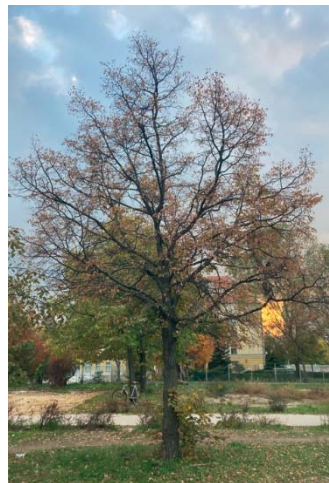
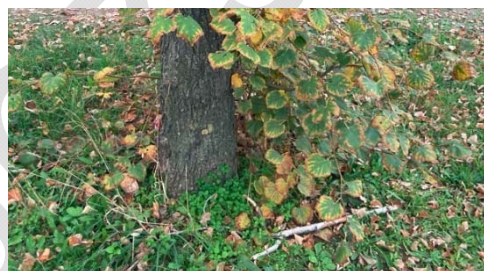
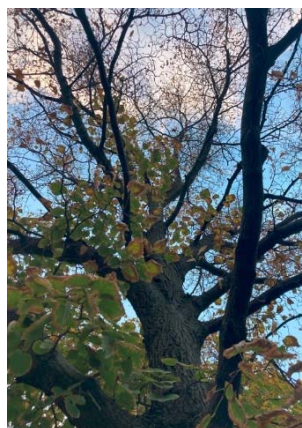
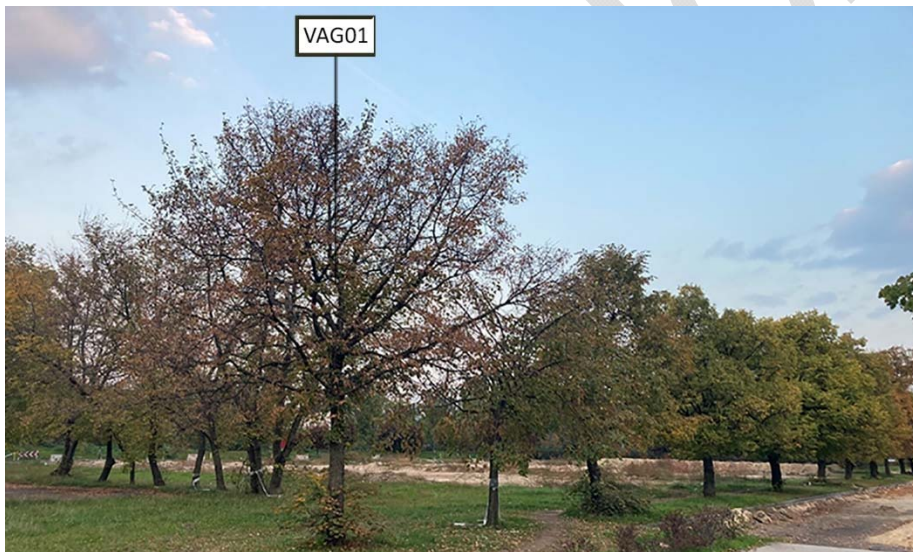
A törzs állapota	
Radó EU-s favizsgálati értékszám:	4
kis mértékű károsodás (néhány felszíni seb)	
ágsarj, kevés törzssérülés, kéregseb

A koronaalap és korona állapota	
Radó EU-s favizsgálati értékszám:	4
lombveszteség 11-25 %	
koronaalap ép, rossz állású ágak, ágcsont, ritkás korona	
A fa dendrológiai értéke:	3 (értékes)

Fa elhelyezkedése	Fasor	
A fa környezete	Értékszám:	
A fa környezetében néhány (1-2) épített elem van		
A fa élőhelyének minősége	Értékszám:	
A fa élőhely adottsága jelenleg jó Gyepes zóldsávban áll, fa tövében kitaposott útvonal, tömörödés		
Környezeti veszélyeztetettség	Értékszám:	
A fa a környezetére esetenként veszélyt jelenthet		
Radó-EU vitalitás (D)		4
beavatkozással a maximum életkort elérheti		
Radó-EU ápoltság (E)		3
közepes hiány

Vizuális vizsgálat összegzése:	
A meglévő fasor része, az utca felől az első egyed. Több tősarj, ép törzs. Szép habitusú korona, kissé ritkás ágrendszer.	
Kezelési javaslat:	
Életfeltételek javítása, minősített faápoló által végzett koronaápolás, gyökérszóna védelem taposás ellen	
Megjegyzés:	
Következő favizsgálat javasolt ideje:	
1	év
(vizsgálat javasolt ideje függ az leendő építkezés ütemezetttségétől)

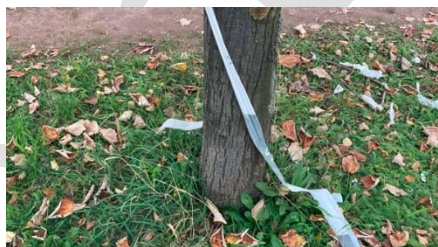
A törzs állapota	
Radó EU-s favizsgálati értékszám:	3
egyértelmű károsodás (felszíni sebek, korhadási helyek)	
kis mértékben megdőlt, hosszirányú kéreg és hánccsérülés, hasadt, sebzáródás nem teljes, fatest sérült, odvas

A koronaalap és korona állapota	
Radó EU-s favizsgálati értékszám:	3
jelentős lombvesztés 26-50%	
koronaalap ép, kissé terhelt, rendellenes vázágirányok (szakszerűtlen metszés miatt), ágcsonkok, rossz állású ágak, kevés száraz ág,	
A fa dendrológiai értéke:	3 (értékes)

A fa statikai állapota	
Kitérés a függőlegestől	
Kitéri iránya	DK
Mértéke	kis mértékben

Fa elhelyezkedése	Fasor	
A fa környezete	Értékszám:	
A fa környezetében néhány (1-2) épített elem van		
A fa élőhelyének minősége	Értékszám:	
A fa élőhely adottsága jelenleg jó Gyepes zöldsávban áll, fa tövében kitaposott útvonal, tömörödés		
Környezeti veszélyeztetettség	Értékszám:	
A fa a környezetére esetenként veszélyt jelenthet		
Radó-EU vitalitás (D)		3
maximum életkor előtt lecserélendő		
Radó-EU ápoltság (E)		3
közepes hiány

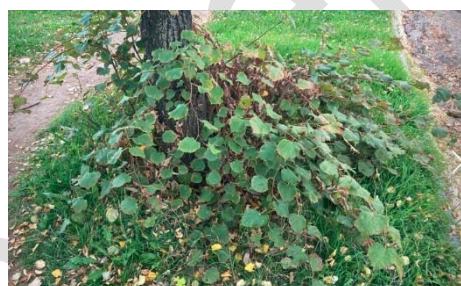
A törzs állapota	
Radó EU-s favizsgálati értékszám:	3
egyértelmű károsodás (felszíni sebek, korhadási helyek)	
sok ághely a törzsön, legtöbb jól záródott seb, kéreg és hánccsérülés, néhány helyen fatest sérült, nem záródott faseb, korhadt, törzssarjak, dudorok,

A koronaalap és korona állapota	
Radó EU-s favizsgálati értékszám:	4
lombveszteség 11-25 %	
koronaalap ép, sudár ferde, kevés száraz ág, rossz állású ágak, ágcsontok	
A fa dendrológiai értéke:	3 (értékes)

A fa statikai állapota	
Kitérés a függőlegestől	
Kitéri iránya	K
Mértéke	kis mértékben

Fa elhelyezkedése	Fasor	
A fa környezete	Értékszám:	
A fa környezetében néhány (1-2) épített elem van		
A fa élőhelyének minősége	Értékszám:	
A fa élőhely adottsága jelenleg jó Gyepes zöldsávban áll, fa tövében kitaposott útvonal, tömörödés. A fa statikai védőzónáján belül meglévő kiemelt útszegély, útalap.		
Környezeti veszélyeztetettség	Értékszám:	
A fa a környezetére esetenként veszélyt jelenthet		
Radó-EU vitalitás (D)		3
maximum életkor előtt lecserélendő		
Radó-EU ápoltság (E)		3
közepes hiány

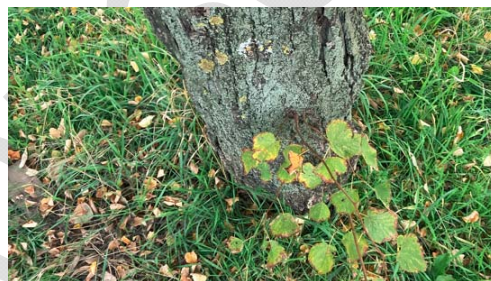
A törzs állapota	
Radó EU-s favizsgálati értékszám:	3
egyértelmű károsodás (felszíni sebek, korhadási helyek)	
hosszirányú kéreg és hánccsérülés, hasadt, sebzáródás nem teljes, fatest sérült, odvas, ághely, teljesen nem záródott faseb

A koronaalap és korona állapota	
Radó EU-s favizsgálati értékszám:	4
lombveszteség 11-25 %	
koronaalap kissé sérült, enyhén terhelt, kevés száraz ág, rossz állású ágak, ágcsont	
A fa dendrológiai értéke:	3 (értékes)

A fa statikai állapota	
Kitérés a függőlegestől	
Kitéri iránya	DK
Mértéke	kis mértékben

Fa elhelyezkedése	Fasor	
A fa környezete	Értékszám:	
A fa környezetében néhány (1-2) épített elem van		
A fa élőhelyének minősége	Értékszám:	
A fa élőhely adottsága jelenleg jó Gyepes zöldsávban áll, fa tövében kitaposott útvonal, tömörödés. A fa statikai védőzónáján belül meglévő kiemelt útszegély, útalap.		
Környezeti veszélyeztetettség	Értékszám:	
A fa a környezetére esetenként veszélyt jelenthet		
Radó-EU vitalitás (D)		3
maximum életkor előtt lecserélendő		
Radó-EU ápoltság (E)		3
közepes hiány

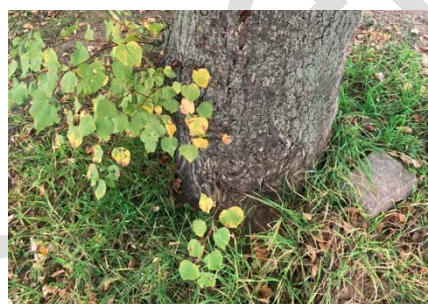
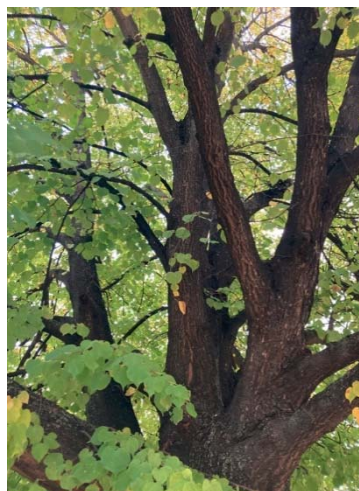
A törzs állapota	
Radó EU-s favizsgálati értékszám:	4
kis mértékű károsodás (néhány felszíni seb)	
néhány kéregsérülés, ághely, néhány sarj

A koronaalap és korona állapota	
Radó EU-s favizsgálati értékszám:	3
lombveszteség 11-25 %, de a koronalap erősen sérült	
koronaalaptól kiszakadt vázág, nagy felületű (60 cm) sérülés, terhelt koronaalap, kevés száraz ág, rossz állású ágak, ágcsontok, koronában fészkek, ágvégeken vízajtások.	
A fa dendrológiai értéke:	3 (értékes)

A fa statikai állapota	
Kitérés a függőlegestől	
Kitéri iránya	DK
Mértéke	kis mértékben

Fa elhelyezkedése	Fasor	
A fa környezete	Értékszám:	
A fa környezetében néhány (1-2) épített elem van		
A fa élőhelyének minősége	Értékszám:	
A fa élőhely adottsága jelenleg jó Gyepes zöldsávban áll, fa tövében kitaposott útvonal, tömörödés. A fa statikai védőzónáján belül meglévő kiemelt útszegély, útalap.		
Környezeti veszélyeztetettség	Értékszám:	
A fa a környezetére esetenként veszélyt jelenthet		
Radó-EU vitalitás (D)		3
maximum életkor előtt lecserélendő		
Radó-EU ápoltság (E)		3
közepes hiány

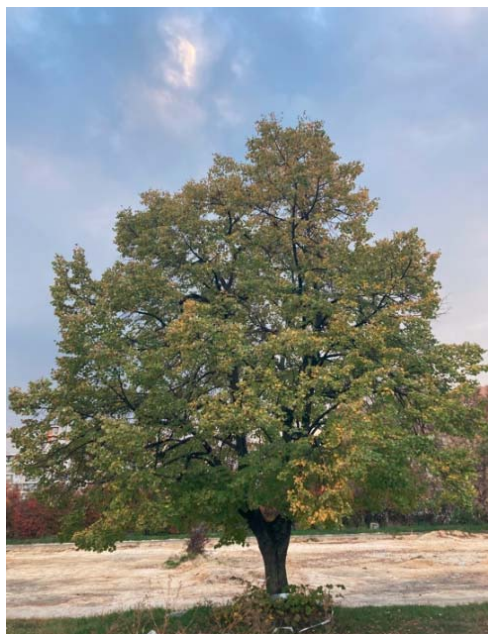
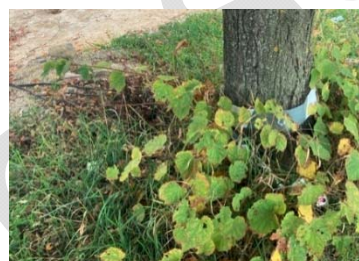
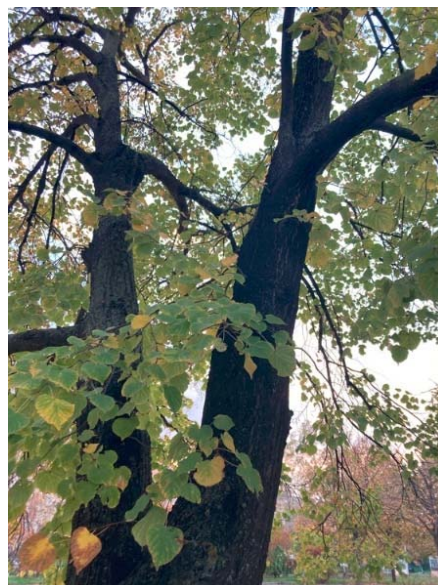
A törzs állapota	
Radó EU-s favizsgálati értékszám:	4
kis mértékű károsodás (néhány felszíni seb)	
néhány kéregsérülés, törzsdudor

A koronaalap és korona állapota	
Radó EU-s favizsgálati értékszám:	4
lombveszteség 11-25 %	
koronalap terhelt, koronalap villás elágazáshoz hasonló két erős vázág	
A fa dendrológiai értéke:	3 (értékes)

A fa statikai állapota	
Kitérés a függőlegestől	
Kitéri iránya	DK
Mértéke	kis mértékben

Fa elhelyezkedése	Fasor	
A fa környezete	Értékszám:	
A fa környezetében néhány (1-2) épített elem van		
A fa élőhelyének minősége	Értékszám:	
A fa élőhely adottsága jelenleg jó Gyepes zöldsávban áll, fa tövében kitaposott útvonal, tömörödés. A fa statikai védőzónáján belül meglévő kiemelt útszegély, útalap.		
Környezeti veszélyeztetettség	Értékszám:	
A fa a környezetére esetenként veszélyt jelenthet		
Radó-EU vitalitás (D)		3
maximum életkor előtt lecserélendő		
Radó-EU ápoltság (E)		3
közepes hiány

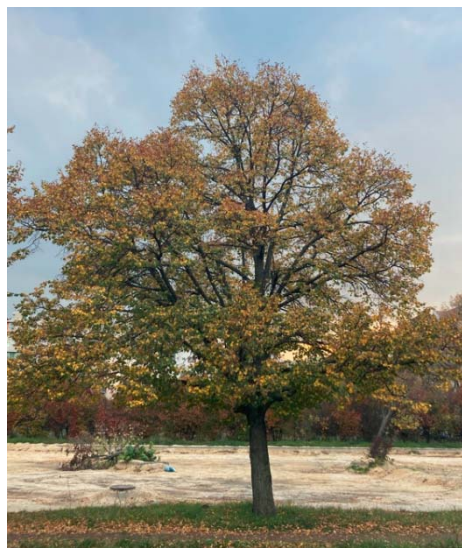
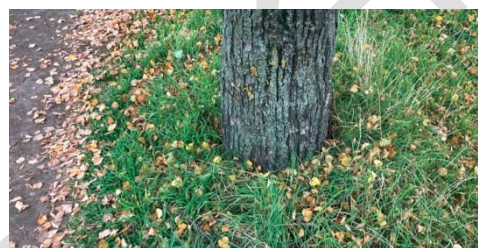
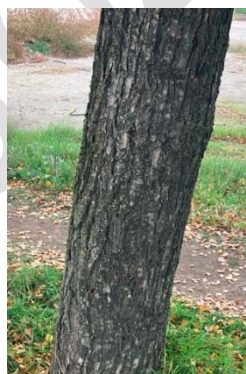
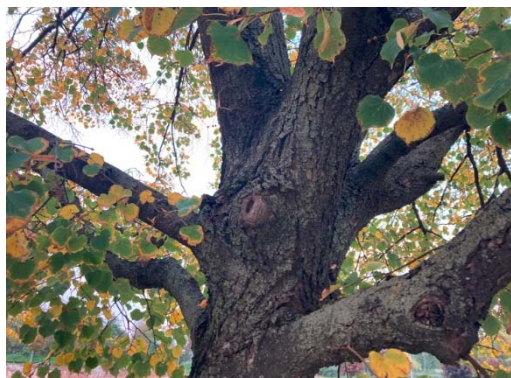
Fa kódja	VAG07	Tervi sorszám	36
Fafaj (latin)	Tilia cordata		
fafaj (magyar)	kislevelű hárs

A gyökérzet és gyökérnyak állapota	
Radó EU-s favizsgálati értékszám:	4
gyökérzet fejlődése kismértékben gátolt, termőhely elfogadható, gyökérnyak nem sérült	
nincs felszínen megjelenő gyökér, gyökérnyakon ép, feltehetően a gyökérzet ép

A törzs állapota	
Radó EU-s favizsgálati értékszám:	5
ép	
ép kéreg, törzs

A koronaalap és korona állapota	
Radó EU-s favizsgálati értékszám:	5
ép, max. 10 %-os lombvesztés	
száraz ágak, több ágcsont, sérült farész, rossz állású ágak, vízajtások	
A fa dendrológiai értéke:	3 (értékes)

A fa statikai állapota	
Kitérés a függőlegestől	
Kitéri iránya	DK
Mértéke	kis mértékben

Fa elhelyezkedése	Fasor	
A fa környezete	Értékszám:	
A fa környezetében néhány (1-2) épített elem van		
A fa élőhelyének minősége	Értékszám:	
A fa élőhely adottsága jelenleg jó Gyepes zöldsávban áll, fa tövében kitaposott útvonal, tömörödés. A fa statikai védőzónáján belül meglévő kiemelt útszegély, útalap.		
Környezeti veszélyeztetettség	Értékszám:	
A fa a környezetére esetenként veszélyt jelenthet		
Radó-EU vitalitás (D)		4
beavatkozással a maximum életkort elérheti		
Radó-EU ápoltság (E)		3
közepes hiány

Vizuális vizsgálat összegzése:
A meglévő fasor része. Fajra jellemző habitus. Korona kissé ritkás. A koronában szakszerűtlen visszavágás, csonkolás történt, több helyen torz ág, néhány ágcsont, vízajtás.
Kezelési javaslat:
Életfeltételek javítása, minősített faápoló által végzett koronaápolás. Gyökérzóna védelem taposás ellen.
Megjegyzés:
Következő favizsgálat javasolt ideje:
1 év, (vizsgálat javasolt ideje függ az leendő építkezés ütemezettségétől)

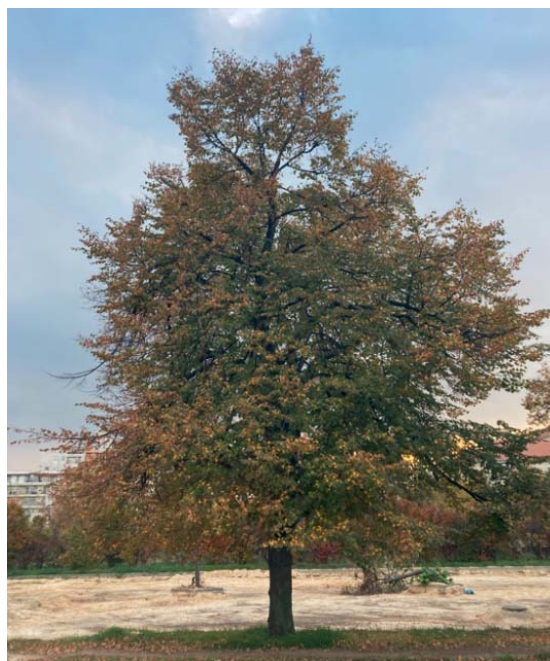
Fa kódja	VAG08	Tervi sorszám	38
Fafaj (latin)	Tilia cordata		
fafaj (magyar)	kislevelű hárs

A gyökérzet és gyökérnyak állapota	
Radó EU-s favizsgálati értékszám:	4
gyökérzet fejlődése kismértékben gátolt, termőhely elfogadható, gyökérnyak nem sérült	
nincs felszínen megjelenő gyökér, gyökérnyak ép, kissé megvastagodott, léces vastagodás, feltehetően a gyökérzet ép, tősarj nincs

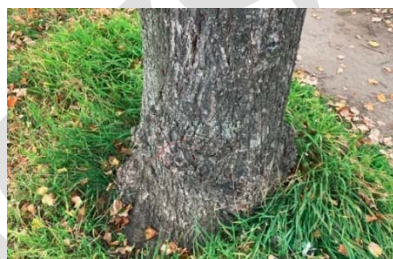
A törzs állapota	
Radó EU-s favizsgálati értékszám:	4
kismértékű károsodás (néhány felszíni seb)	
kevés kéregsrülés, kéregrepedés

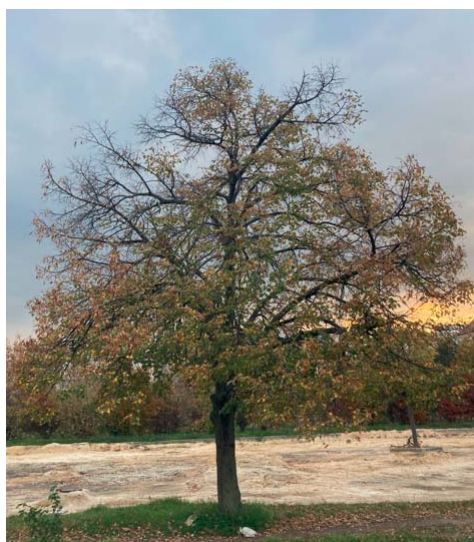
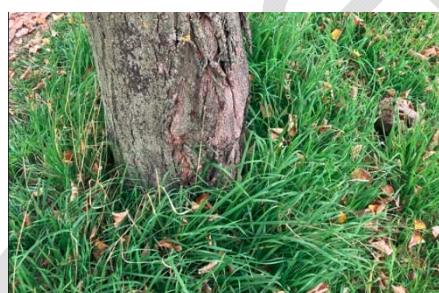
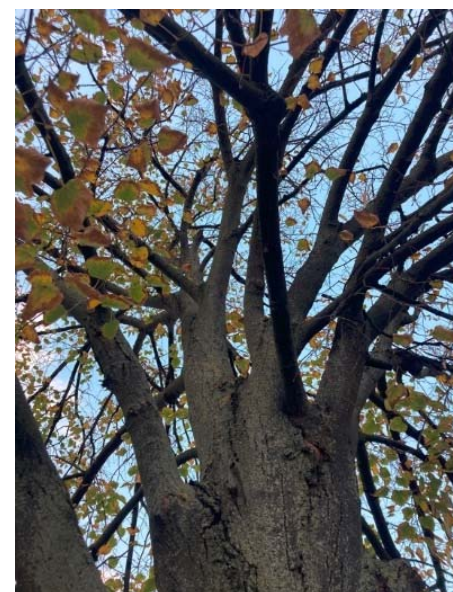
Fa kódja	VAG09	Tervi sorszám	40
Fafaj (latin)	Tilia cordata		
fafaj (magyar)	kislevelű hárs

A gyökérzet és gyökérnyak állapota	
Radó EU-s favizsgálati értékszám:	4
gyökérzet fejlődése kismértékben gátolt, termőhely elfogadható, gyökérnyak nem sérült	
nincs felszínen megjelenő gyökér, gyökérnyakon dudor, feltehetően a gyökérzet ép, tősarj nincs

A törzs állapota	
Radó EU-s favizsgálati értékszám:	4
kismértékű károsodás (néhány felszíni seb)	
sok ághely, begyógyult és friss sebek is, sérült odvas fatest, törzsdudor, léces megvastagodás, törzssarj, hárs poloska telep

A koronaalap és korona állapota	
Radó EU-s favizsgálati értékszám:	4
lombveszteség 11-25 %	
ép koronalap, néhány száraz ág, több ágcsont, néhány rossz állású ág, sérült vázág	
A fa dendrológiai értéke:	3 (értékes)

A fa statikai állapota	
Kitérés a függőlegetől	
Kitéri iránya	ÉK
Mértéke	kis mértékben

Fa elhelyezkedése	Fasor	
A fa környezete	Értékszám:	
A fa környezetében néhány (1-2) épített elem van		
A fa élőhelyének minősége	Értékszám:	
A fa élőhely adottsága jelenleg jó Gyepes zöldsávban áll, fa tövében kitaposott útvonal, tömörödés. A fa statikai védőzónáján belül meglévő kiemelt útszegély, útalap.		
Környezeti veszélyeztetettség	Értékszám:	
A fa a környezetére esetenként veszélyt jelenthet		
Radó-EU vitalitás (D)		4
beavatkozással a maximum életkort elérheti		
Radó-EU ápoltság (E)		3
közepes hiány

Vizuális vizsgálat összegzése:	
A meglévő fasor része. Fajra jellemző habitus. Korona kissé ritkás. Alacsonyabb egyed. A koronában szakszerűtlen visszavágás, csonkolás történt (különböző időkben), több helyen torz ág, néhány ágcsonk, vízajtás.	
Kezelési javaslat:	
Életfeltételek javítása, minősített faápoló által végzett koronaápolás. Gyökérzóna védelem taposás ellen.	
Megjegyzés:	
Következő favizsgálat javasolt ideje:	
1	év
(vizsgálat javasolt ideje függ az leendő építkezés ütemezetttségétől)

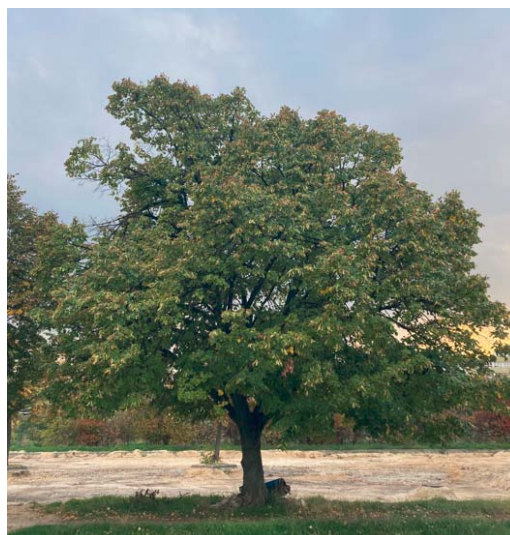
Fa kódja	VAG10	Tervi sorszám	41
Fafaj (latin)	Tilia cordata		
fafaj (magyar)	kislevelű hárs

A gyökérzet és gyökérnyak állapota	
Radó EU-s favizsgálati értékszám:	4
gyökérzet fejlődése kismértékben gátolt, termőhely elfogadható, gyökérnyak nem sérült	
nincs felszínen megjelenő gyökér, gyökérnyak körül hulladék, felszíni sérülés, feltehetően a gyökérzet ép, tőrsarj nincs

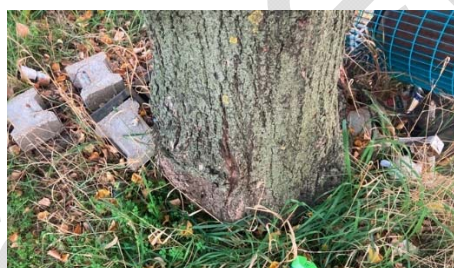
A törzs állapota	
Radó EU-s favizsgálati értékszám:	4
kismértékű károsodás (néhány felszíni seb)	
sok ághely, csonk, korhadt ághely, törzsdudor, léces megvastagodás, törzssarj, törzsdudor

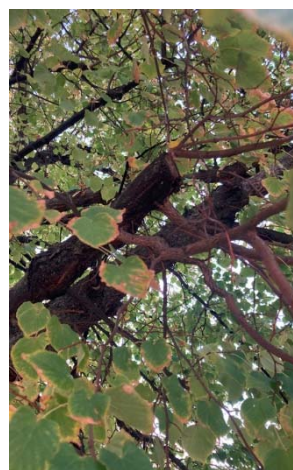
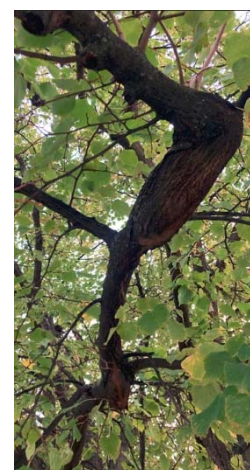
A koronaalap és korona állapota	
Radó EU-s favizsgálati értékszám:	4
lombveszteség 11-25 %	
kis mértékben terhelt koronalap, néhány száraz ág, több ágcsont, vízajtások, rossz állású ágak, duzzadt ágvég	
A fa dendrológiai értéke:	3 (értékes)

A fa statikai állapota	
Kitérés a függőlegetől	
Kitéri iránya	ÉK
Mértéke	kis mértékben

Fa elhelyezkedése	Fasor	
A fa környezete	Értékszám:	
A fa környezetében néhány (1-2) épített elem van		
A fa élőhelyének minősége	Értékszám:	
A fa élőhely adottsága jelenleg jó Gyepes zöldsávban áll, fa tövében kitaposott útvonal, tömörödés, építési törmelés. A fa statikai védőzónáján belül meglévő kiemelt útszegély, útalap.		
Környezeti veszélyeztetettség	Értékszám:	
A fa a környezetre esetenként veszélyt jelenthet		
Radó-EU vitalitás (D)		4
beavatkozással a maximum életkort elérheti		
Radó-EU ápoltság (E)		3
közepes hiány

Vizuális vizsgálat összegzése:
A meglévő fasor része. Fajra jellemző szép habitus. Korona ágrendszere kusza a szakszerűtlen visszametszés, csonkolás miatt. Vízajtások ágvégeken. Több helyen torz ágrendszer.
Kezelési javaslat:
Életfeltételek javítása, minősített faápoló által végzett koronaápolás. Hulladék elszállítása. Gyökérzóna védelem taposás ellen.
Megjegyzés:
Következő favizsgálat javasolt ideje:
1év (vizsgálat javasolt ideje függ az leendő építkezés ütemezettségétől)

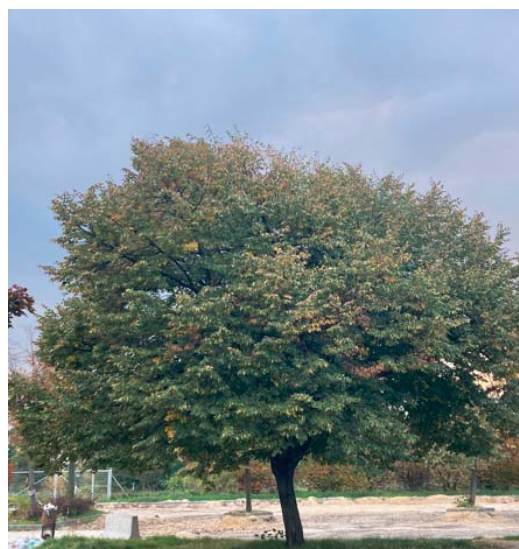
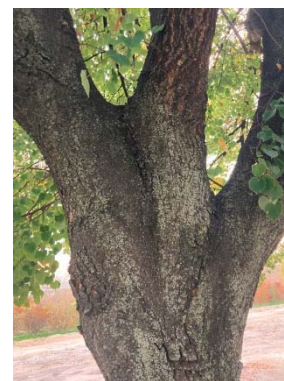
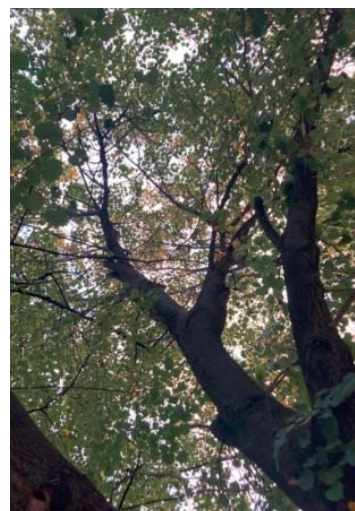
Fa kódja	VAG11	Tervi sorszám	46
Fafaj (latin)	Tilia cordata		
fafaj (magyar)	kislevelű hárs

A gyökérzet és gyökérnyak állapota	
Radó EU-s favizsgálati értékszám:	4
gyökérzet fejlődése kismértékben gátolt, termőhely elfogadható, gyökérnyak nem sérült	
nincs felszínen megjelenő gyökérgyökérnyakon léces megvastagodás, feltehetően a gyökérzet ép, kevés tősarj

A törzs állapota	
Radó EU-s favizsgálati értékszám:	4
kismértékű károsodás (néhány felszíni seb)	
kéreg néhol sérült, léces vastagodás

A koronaalap és korona állapota	
Radó EU-s favizsgálati értékszám:	4
lombveszteség 11-25 %	
terhelt koronalap, néhány száraz ág, több ágcsonk, rossz állású ágak, fészkek	
A fa dendrológiai értéke:	3 (értékes)

A fa statikai állapota	
Kitérés a függőlegestől	
Kitéri iránya	ÉK
Mértéke	kis mértékben

Fa elhelyezkedése	Fasor	
A fa környezete	Értékszám:	
A fa környezetében néhány (1-2) épített elem van		
A fa élőhelyének minősége	Értékszám:	
A fa élőhely adottsága jelenleg jó Gyepes zöldsávban áll, fa tövében kitaposott útvonal, tömörödés. A fa statikai védőzónáján belül meglévő kiemelt útszegély, útalap.		
Környezeti veszélyeztetettség	Értékszám:	
A fa a környezetére esetenként veszélyt jelenthet		
Radó-EU vitalitás (D)		4
beavatkozással a maximum életkort elérheti		
Radó-EU ápoltság (E)		3
közepes hiány

Vizuális vizsgálat összegzése:
A meglévő fasor része, első egyed. Fajra jellemző szép habitus. Széles nagy korona. Szakszerűtlen visszametszés, csonkolás miatt rossz állású ágak. Vízhajtások ágvégeken. Fészek található a koronában.
Kezelési javaslat:
Építés miatt kivágandó
Megjegyzés:
Következő favizsgálat javasolt ideje:
