SZAKDOLGOZAT

MAGYAR AGRÁR- ÉS ÉLETTUDOMÁNYI EGYETEM
TÁJÉPÍTÉSZETI, TELEPÜLÉSTERVEZÉSI ÉS DÍSZKERTÉSZETI INTÉZET
BUDAPEST

Budaörsi templomkert fáinak favizsgálata

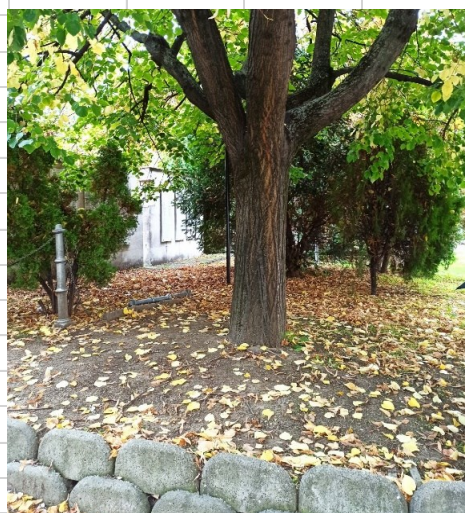
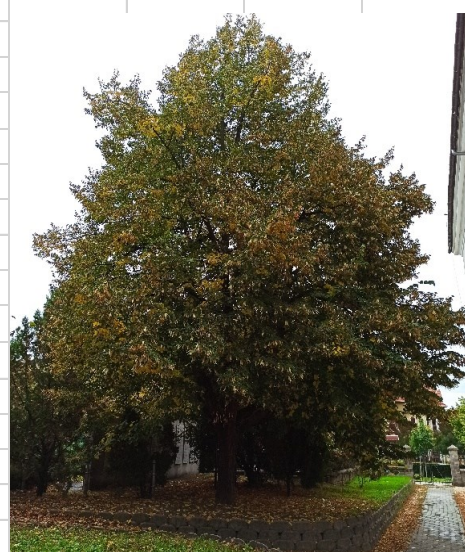
Értékelés:	A fa kitűnő egészségi állapotú
Osztályzat:	5

A fa beavatkozást nem igényel, vizsgálat 3 év múlva esedékes

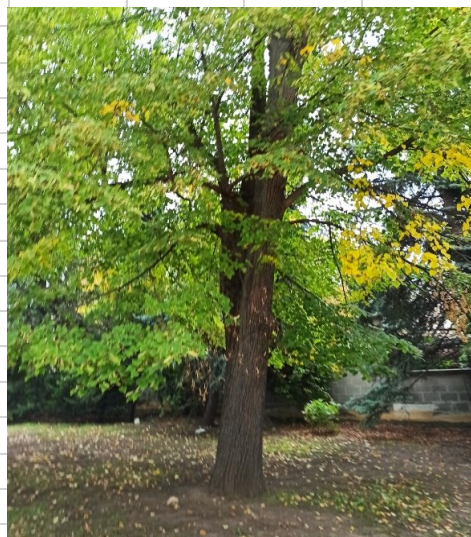
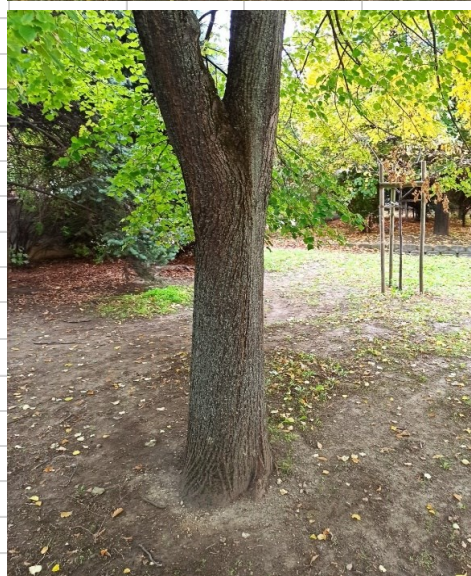
Az életképesség értékelése	
Értékelés:	A fa kitűnő egészségi állapotú
Osztályzat:	5

Összefoglalás:	A fa beavatkozást nem igényel, vizsgálat 3 év múlva esedékes
-----------------------	---

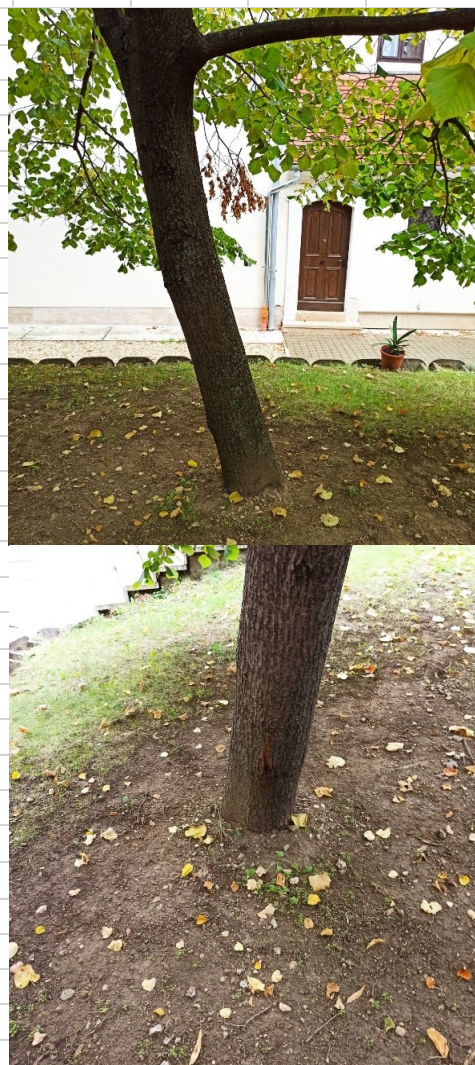
Sorszám:	3
Latin név:	<i>Tilia platphyllos</i>
Magyar név:	Nagylevelű hárs
Törzsátmérő	24 cm
Fa magasság:	9 m
Korona átmérő:	6,5 m
Törzs magassága:	194 cm
Korona alsó magassága:	50 cm
Fa elhelyezkedése:	templomkert
Környezeti elhelyezkedés:	kertvárosias környezet

A fa ápoltságának értékelése	
Értékelés:	A fa kismértékű ápoláshiányt mutat
Osztályzat:	4

Az életképesség értékelése	
Értékelés:	A fa kitűnő egészségi állapotú
Osztályzat:	5

Összefoglalás:	A fa beavatkozást nem igényel, vizsgálat 3 év múlva esedékes
-----------------------	---

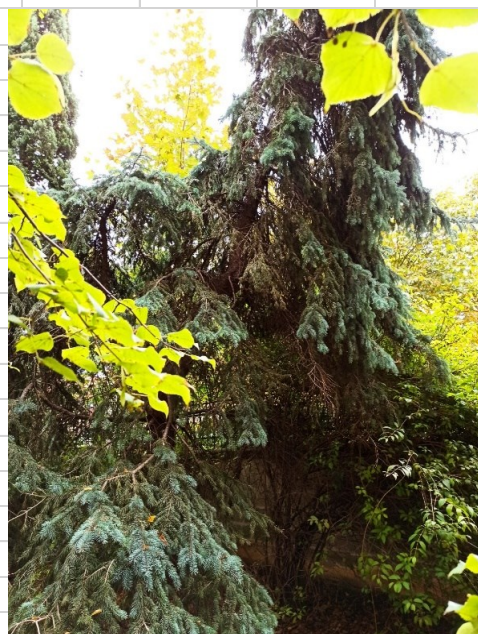
Az életképesség értékelése	
Értékelés:	A fa lecserélendő
Osztályzat:	1

Összefoglalás:	A fa cseréje javasolt
-----------------------	------------------------------

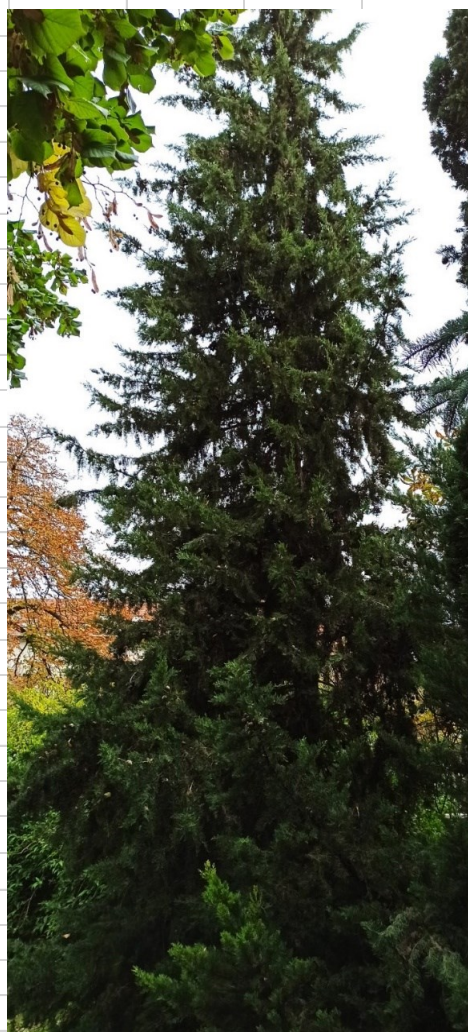
Sorszám:	8
Latin név:	<i>Cupressus sempervirens</i>
Magyar név:	Európai ciprus
Törzsátmérő	22 cm
Fa magasság:	10
Korona átmérő:	4 m
Törzs magassága:	10 cm
Korona alsó magassága:	0 cm
Fa elhelyezkedése:	templomkert
Környezeti elhelyezkedés:	kertvárosias környezet

A fa ápoltságának értékelése	
Értékelés:	Ápolást nem igényel
Osztályzat:	5

Az életképesség értékelése	
Értékelés:	A fa kitűnő egészségi állapotú
Osztályzat:	5

Összefoglalás:	A fa beavatkozást nem igényel
-----------------------	--------------------------------------

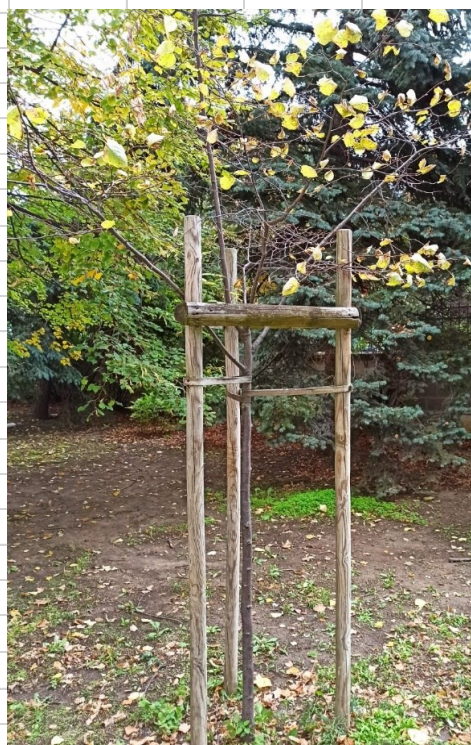
Az életképesség értékelése	
Értékelés:	A fa kitűnő egészségi állapotú
Osztályzat:	5

Összefoglalás:	A fa beavatkozást nem igényel, a támrendszer eltávolítható
-----------------------	---

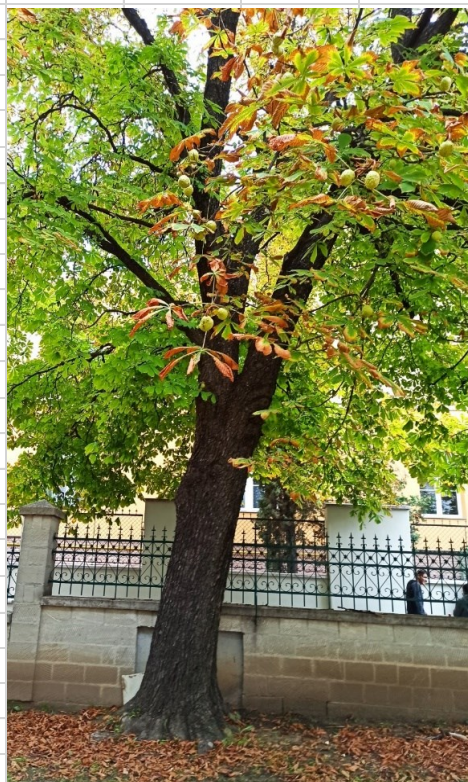
Sorszám:	10
Latin név:	<i>Aesculus hippocastanum</i>
Magyar név:	Vadgesztenye
Törzsátmérő	44 cm
Fa magasság:	16 m
Korona átmérő:	10 m
Törzs magassága:	341 cm
Korona alsó magassága:	215 cm
Fa elhelyezkedése:	templomkert
Környezeti elhelyezkedés:	kertvárosias környezet

Értékelés:	A fa kitűnő egészségi állapotú
Osztályzat:	5

A fa beavatkozást nem igényel, 3 év múlva vizsgálandó

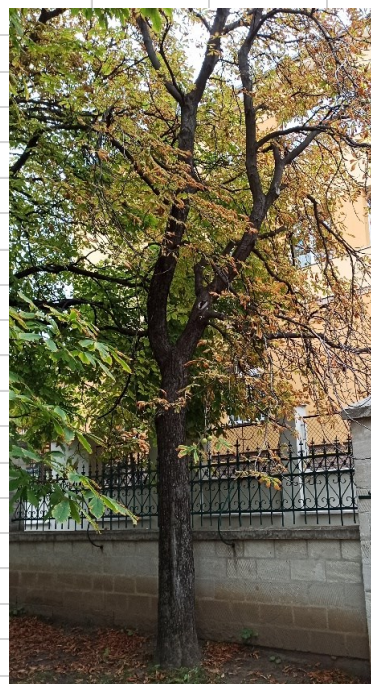
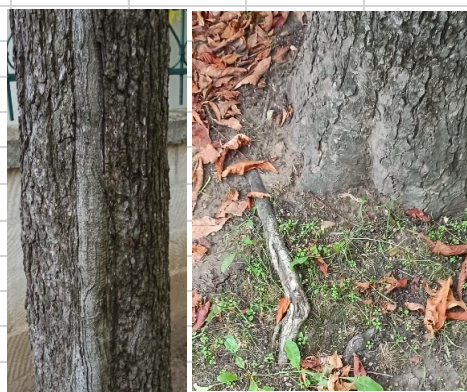
Értékelés:	A fa kitűnő egészségi állapotú
Osztályzat:	5

A fa beavatkozást nem igényel, 3 év múlva vizsgálandó

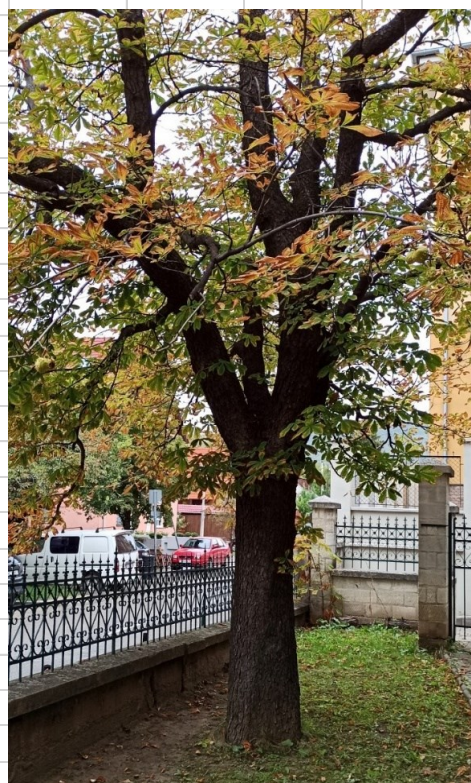
Az életképesség értékelése	
Értékelés:	A fa kitűnő egészségi állapotú
Osztályzat:	5

Összefoglalás:	A száraz ágak eltávolítandók, 3 év múlva vizsgálandó
-----------------------	---

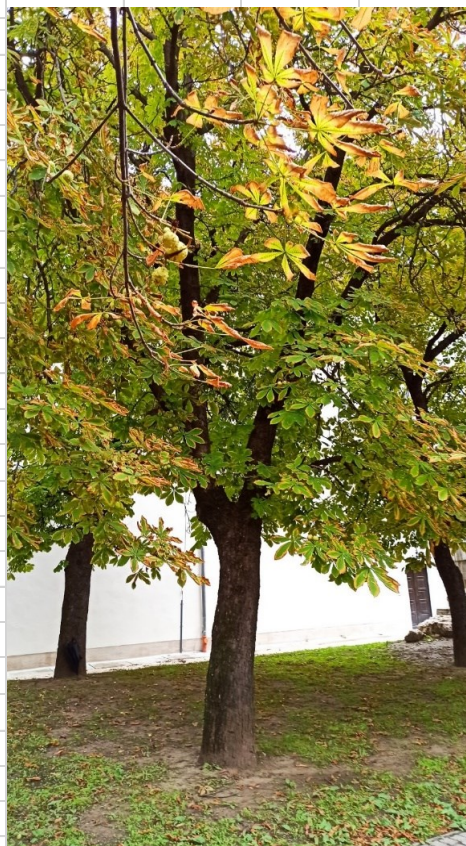
Vizuális vizsgálat összefoglalás
A fa egészséges megfelelő állapotú, jó környezetben található.

Értékelés	
A környezet bemutatása	
Értékelés:	A templomkertben helyezkedik el, nyugati oldalról burkolt felületű járda található.

A gyökér és gyökérnyak állapota	
Értékelés:	Kedvező termőhely, minimálisan tömörödött talaj, ép gyökérnyak és gyökérzet
Osztályzat:	5

A törzs állapota	
Értékelés:	a törzsön kis mértékű károsodás található
Osztályzat:	4

A korona, koronaalap állapota	
Értékelés:	A korona fajra jellemző, lombvesztés nem található, gesztenyeaknázó károsítása minimális
Osztályzat:	5

A fa ápoltságának értékelése	
Értékelés:	Kismértékű ápolásihiányt mutat, száraz ágak jelen vannak
Osztályzat:	5

Az életképesség értékelése	
Értékelés:	A fa kitűnő egészségi állapotú
Osztályzat:	5

Kezelési javaslat
Száraz ágak eltávolítása javasolt, 3 év múlva vizsgálandó.

Összefoglalás: A száraz ágak eltávolítandók, 3 év múlva vizsgálandó

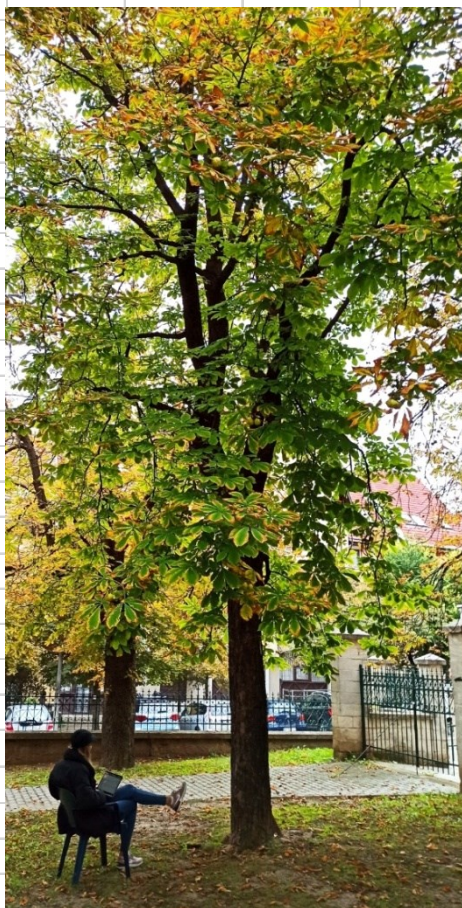
A fa egészséges, megfelelő állapotú, jó környezetben található.

A környezet bemutatása	
Értékelés:	A templomkertben helyezkedik el.

A gyökér és gyökérnyak állapota	
Értékelés:	Kedvező termőhely, minimálisan tömörödött talaj, ép gyökérnyak és gyökérzet.
Osztályzat:	5

A törzs állapota	
Értékelés:	A törzsön gyógyult sebek, és nyitott sebek nagy bekorhadásokkal találhatóak.
Osztályzat:	3

A korona, koronaalap állapota	
Értékelés:	A korona fajra jellemző, lombvesztés nem található, gesztenyeaknázó károsítása minimális
Osztályzat:	5

A fa ápoltságának értékelése	
Értékelés:	A fa ápoláshiányt mutat
Osztályzat:	4

Az életképesség értékelése	
Értékelés:	Beavatkozással a termőhelyi életkort megközelíti
Osztályzat:	4

Száraz ágak eltávolítása javasolt, 3 év múlva vizsgálandó.

Összefoglalás:	A száraz ágak eltávolítandók, 3 év múlva vizsgálandó
-----------------------	---

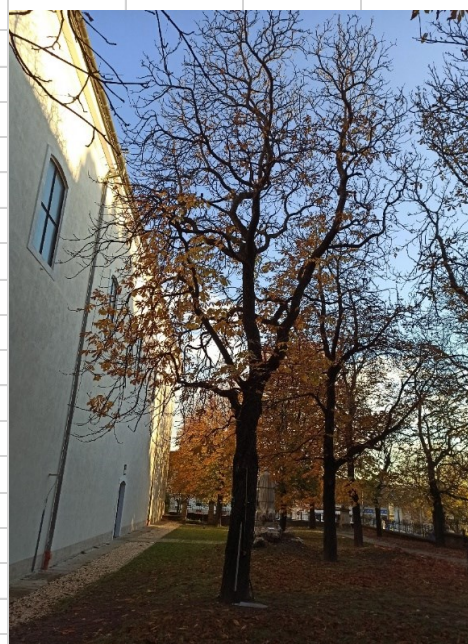
A törzsön található jelentős bekorhadások miatt Fakopp vizsgálat elvégzését szükségesnek véltem a ... számú vizsgálati fán.

Az értékelés során a program a fát alacsony kockázatúnak értékelte.

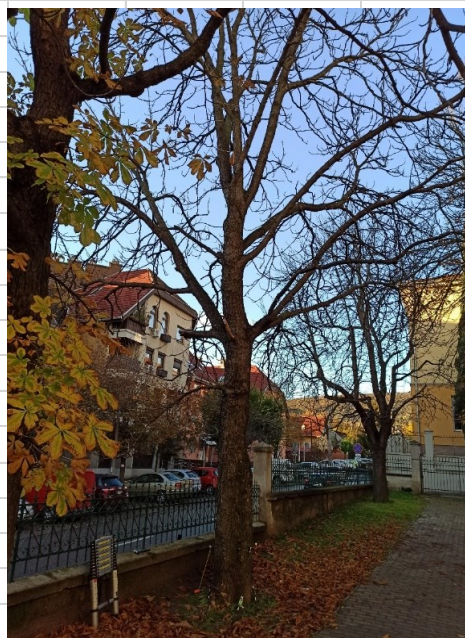
A fa ápoltságának értékelése	
Értékelés:	A fa jelentős ápoláshiányt mutat
Osztályzat:	3

Az életképesség értékelése	
Értékelés:	Beavatkozással a termőhelyi életkort megközelíti
Osztályzat:	4

A törzsön található jelentős bekorhadások miatt Fakopp vizsgálat elvégzését szükségesnek véltem a ... számú fán.

Összefoglalás:	A száraz ágak eltávolítandók, 3 év múlva vizsgálandó
-----------------------	---

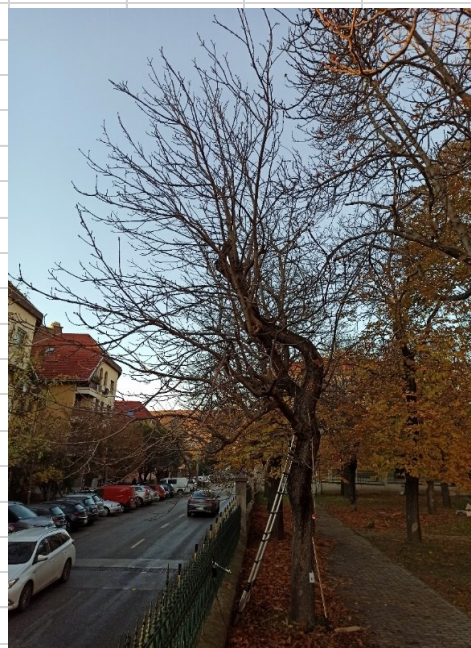
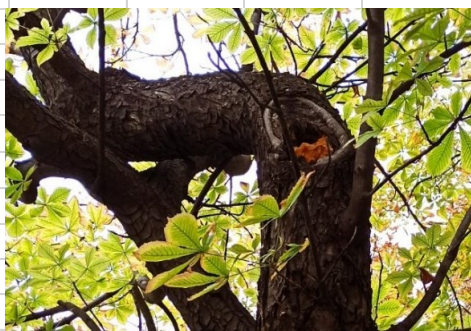
Értékelés:	
Osztályzat:	2

A száraz ágak eltávolítandók, 3 év múlva vizsgálandó

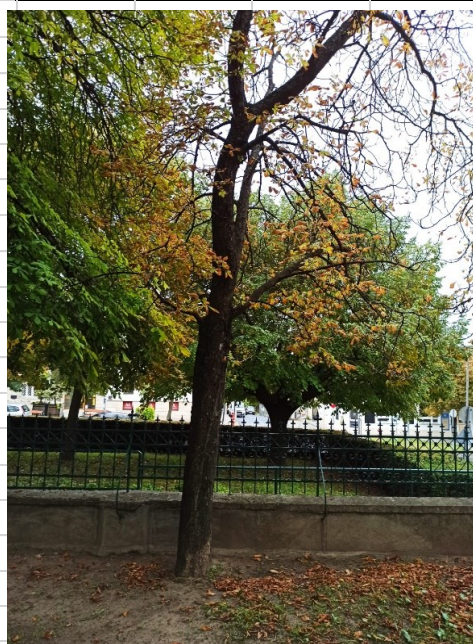
A fa ápoltságának értékelése	
Értékelés:	A fa nem mutat jelentős ápoláshiányt
Osztályzat:	5

Az életképesség értékelése	
Értékelés:	A fa a termőhely által meghatározott életkor előtt lecsereplendő
Osztályzat:	3

A törzsön található jelentős bekorhadások miatt Fakopp vizsgálat elvégzését szükségesnek véltem.

Összefoglalás:	A száraz ágak eltávolítandók, 3 év múlva vizsgálandó, esetleg cserélendő
-----------------------	---
