**ÉGEREK ÉLETE A SZENT FORRÁS TÖVÉBEN**

*(A ravazdi IV. Béla király kútja melletti idős enyves égerfák teljes körű favizsgálata, kezelési és védelmi javaslata)*

ifj. Kovács Ferenc

Favizsgáló és faápoló szakmérnök – szakirányú továbbképzés

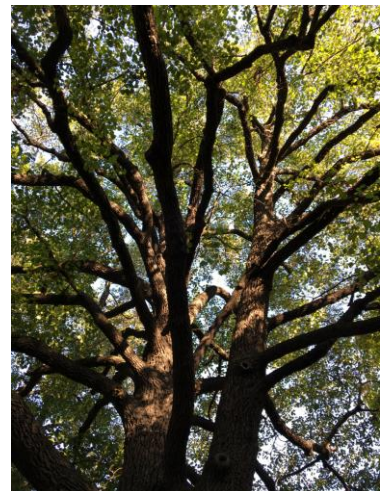
1. ábra: A ravazdi R01 enyves éger jellemző, spirális lépcső alakzatban rövidülő ágrendszer

Az égerfa megjelenése különösen egyedi, s így már a messziségből is felismerhető. Akár 20-25 m magasra is megnövő, sudarlós fa. Egyenes törzse egészen végigfut a korona tetejéig, oldalágai vékonyak, többnyire vízszintesen elállnak, s felfelé haladva spirális lépcső alakzatban egyre rövidülnek (lásd: 1. ábra).

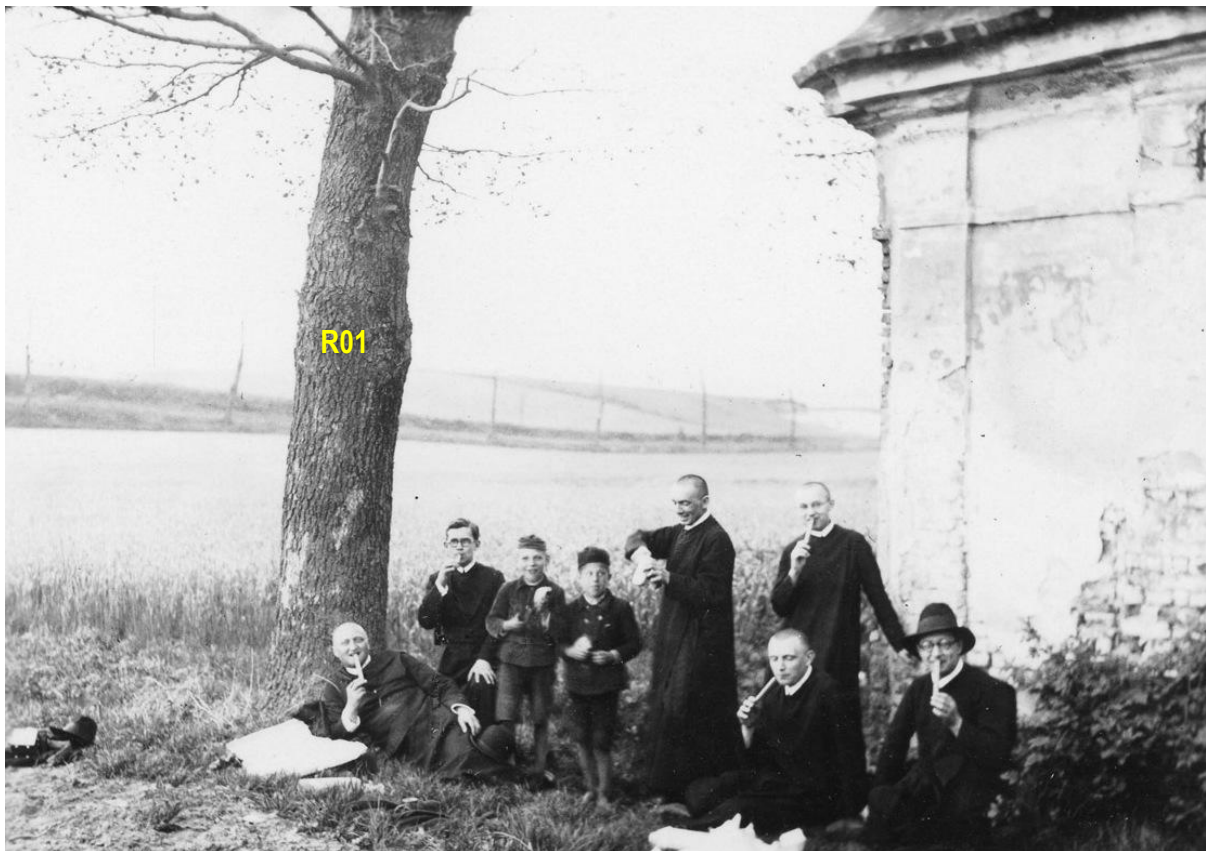
IV. – 01. ábra: Pannonhalmi Bencés szerzetesek 90 évvel ezelőtt a ravazdi IV. Béla király kútnál, az R01 égerfa tövében 1933. május 2-án (Pannonhalmi Főapátsági levéltár képtára, 244-es fotóalbum 031-es kép, 2023)

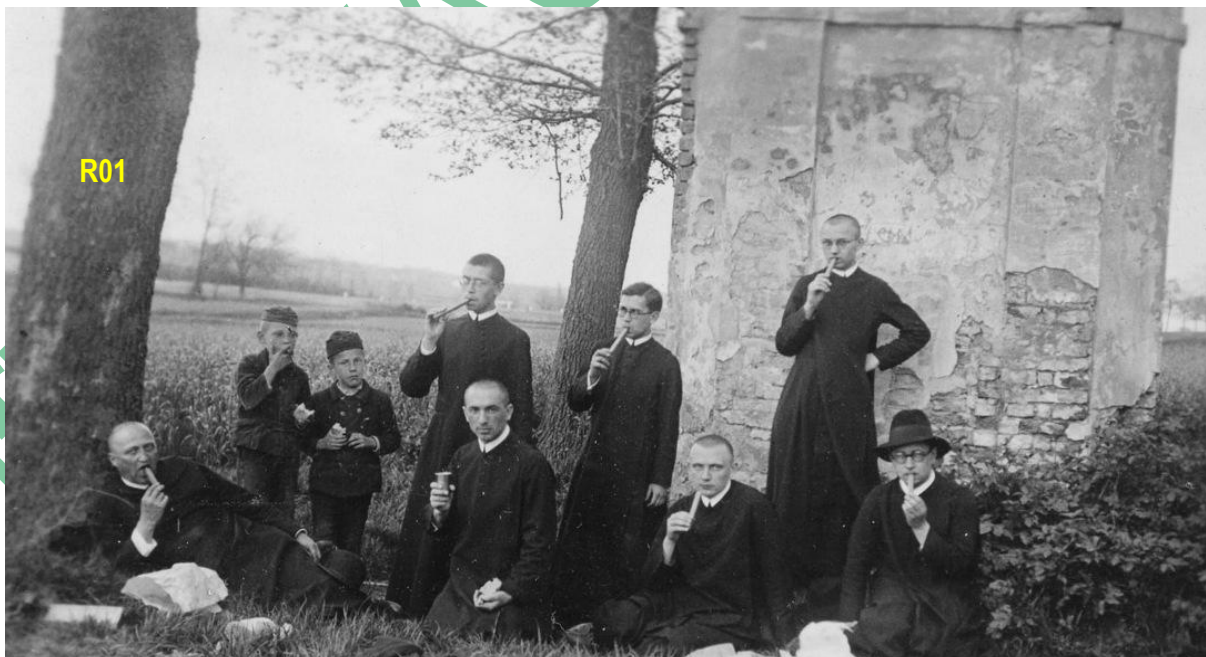
IV. – 02. ábra: Pannonhalmi Bencés szerzetesek 90 évvel ezelőtt a ravazdi IV. Béla király kútnál, az R01 égerfa tövében 1933. május 2-án, a háttérben egy mára már kivágott harmadik égerfa is látható (Pannonhalmi Főapátsági levéltár képtára, 244-es fotóalbum 032-es kép, 2023)

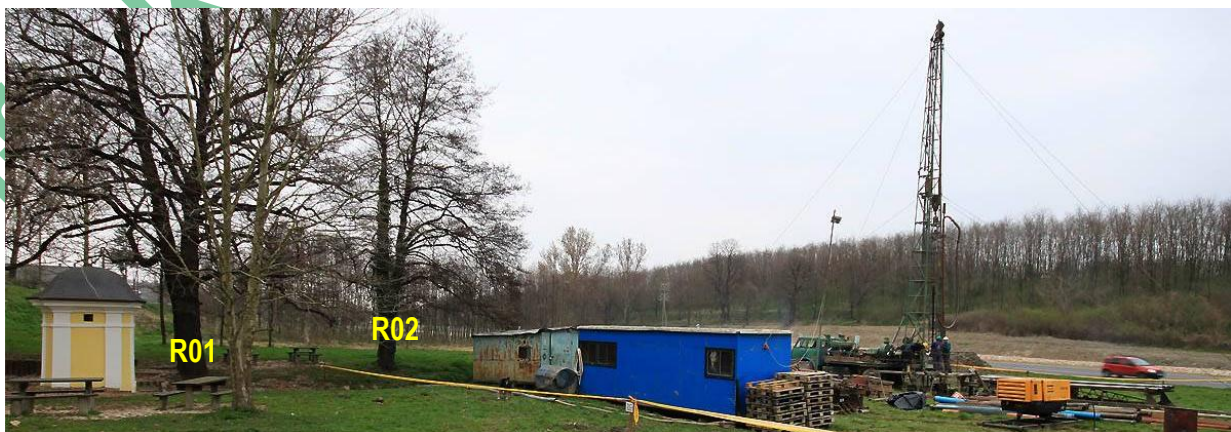
IV. – 11. ábra: Ravazd Vis Vitalis Ásványvíz kút fúrása, balra a barokk kútház és az R01, R02 enyves éger (Ravazd Klub, 2011)

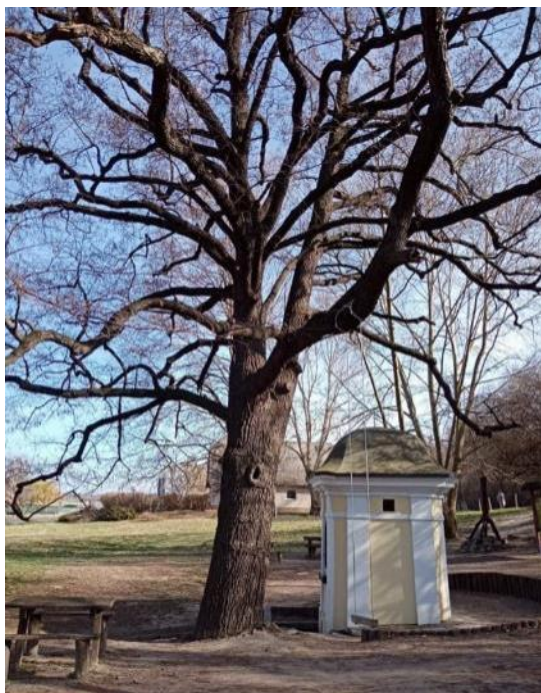
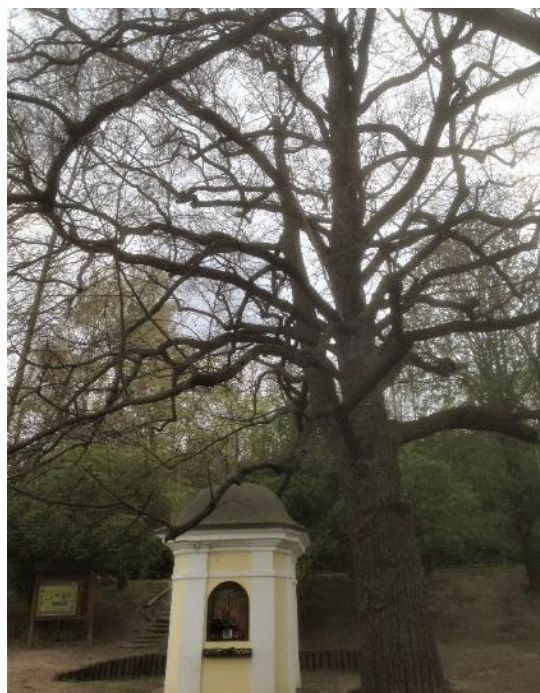
V. – 01.-02. ábra: Az R01. sorszámú égerfa (*Alnus glutinosa*) elhelyezkedése a barokk forrásépítmény mellett (2022. március 27., április 19.)

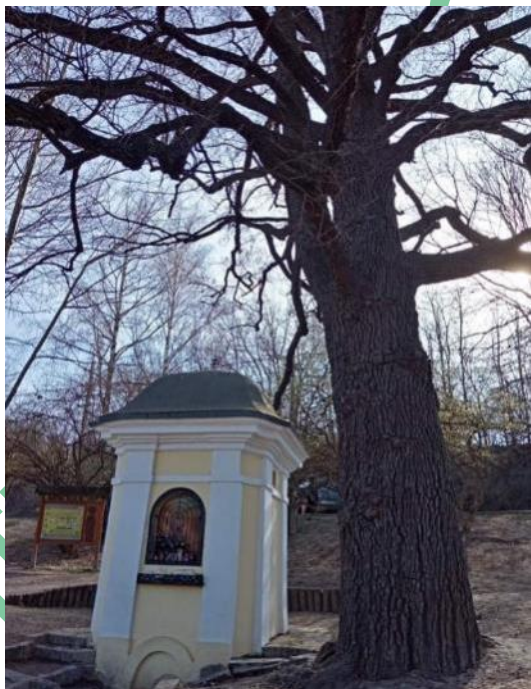
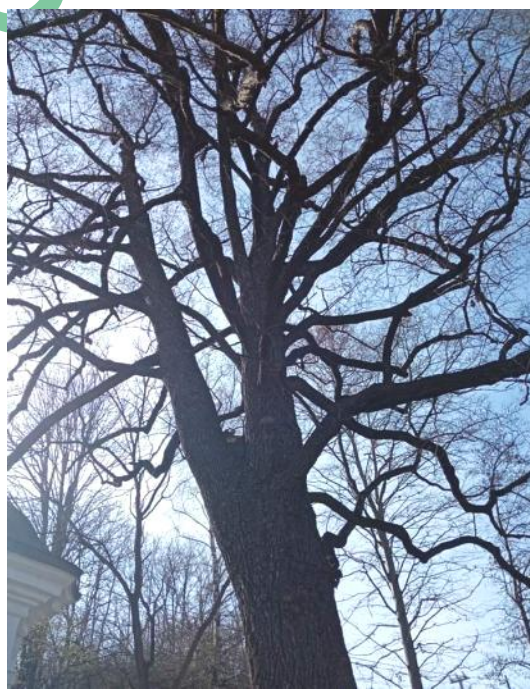
V. – 03.-04. ábra: Az R01. sorszámú égerfa (*Alnus glutinosa*) koronaalapja és spirális lépcsős ágelágazásai (2022. március 27., április 19.)

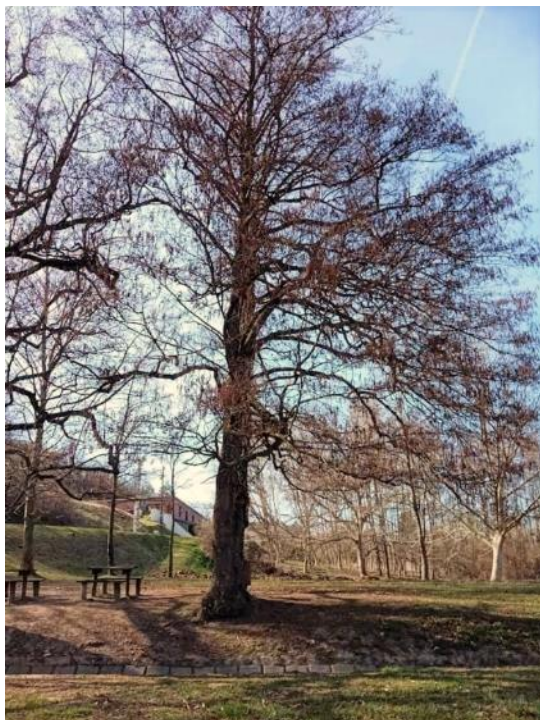
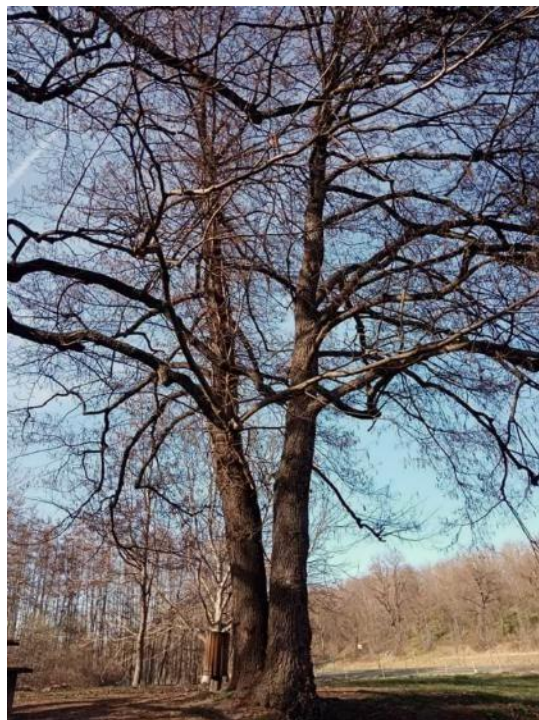
A fa törzsének vizsgálatakor tapasztalható volt, hogy a törzs közepesen vastag, a gyökérnyak fölött két vezértörzsre ágazik, de nem tősarjból hajtott ki, statikailag ránézésre masszív és stabil, ellenben két irányba ferde növekedésű, de a későbbi felegyenesedés jelei megfigyelhetők voltak. Gumikalapácsos kopogásvizsgálattal megállapítható volt, hogy a gyökérnyak fölötti törzselágazásnál nincs odvas rész. A törzsön odú nincs, kisebb beforrott áglevágási helyek láthatóak. A kérge ép. A törzsön vastag elvágott és elszáradt borostyánszár található. A koronaalap ép, a gyökérnyakból felnövő két vezérág villásan ágazik el, de vízszák nem alakult ki, mivel a villás csomópont vízkivezető helyzetű.

V. – 09.-10. ábra: Az R02. sorszámú, kettős törzsű égerfa (*Alnus glutinosa*) délkeletről és délnyugat felől (2022. március 27.)

- koronában lévő száraz ágak eltávolítása, háromvágásos szabály alkalmazásával, vágási sebek fa géllel történő sebkezelésével
- a fán lévő száraz borostyán szármagadványok eltávolítása
- a gyökérnyak tehermentesítése a két ferde, villás vezérág elágazás miatt egy KOBRA kötés koronába történő rögzítésével, az 1/3, 2/3 szabállyal (23. ábra)

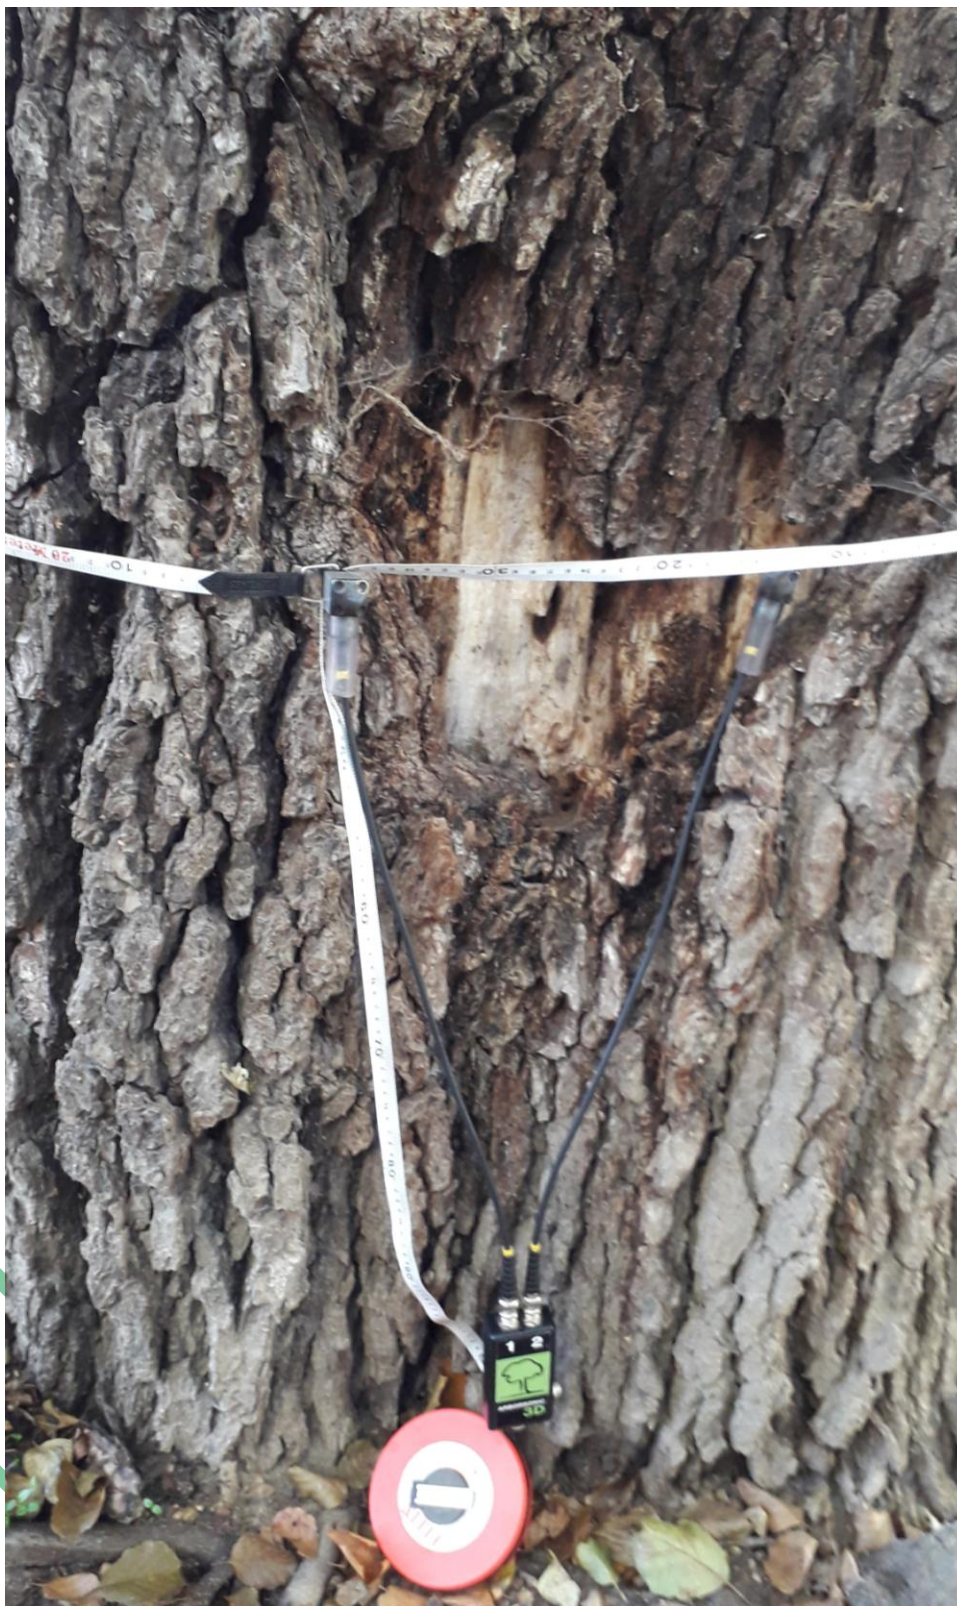
V. – 16. ábra: Az 1-es és 2-es PIEZO érzékelők felrögzítve az R01 enyves égerfa törzsén, a kéreg és hánccsérülés közelében a műszeres favizsgálat elején (2022. október 25.)

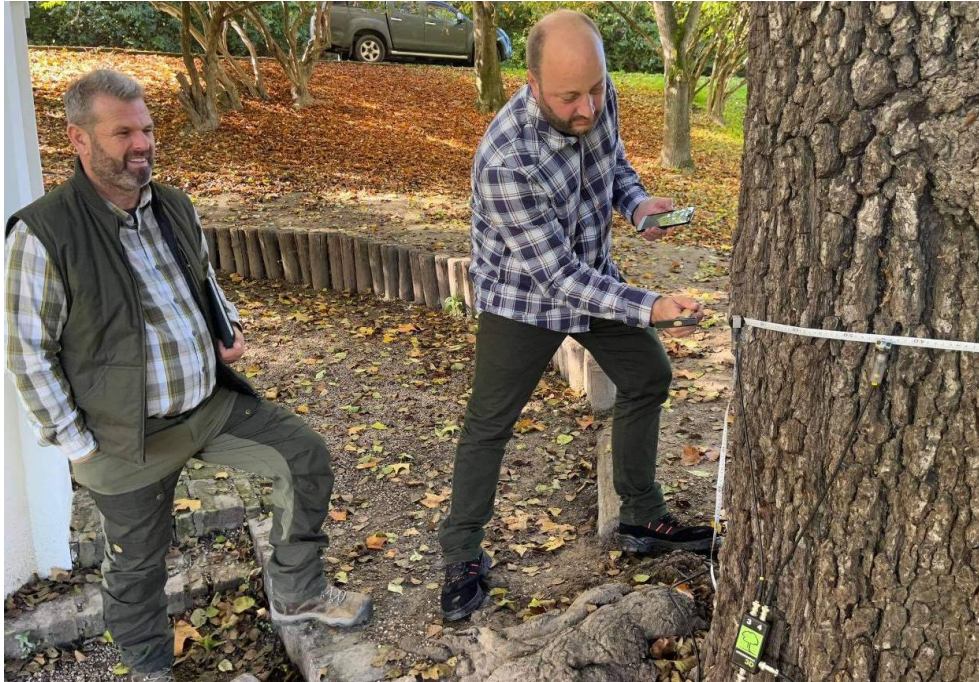
V. – 17. ábra: A 3-as PIEZO érzékelő megütése hangsebesség méréshez az R01 enyves égerfa törzsén (Puskás, 2022. október 25.)

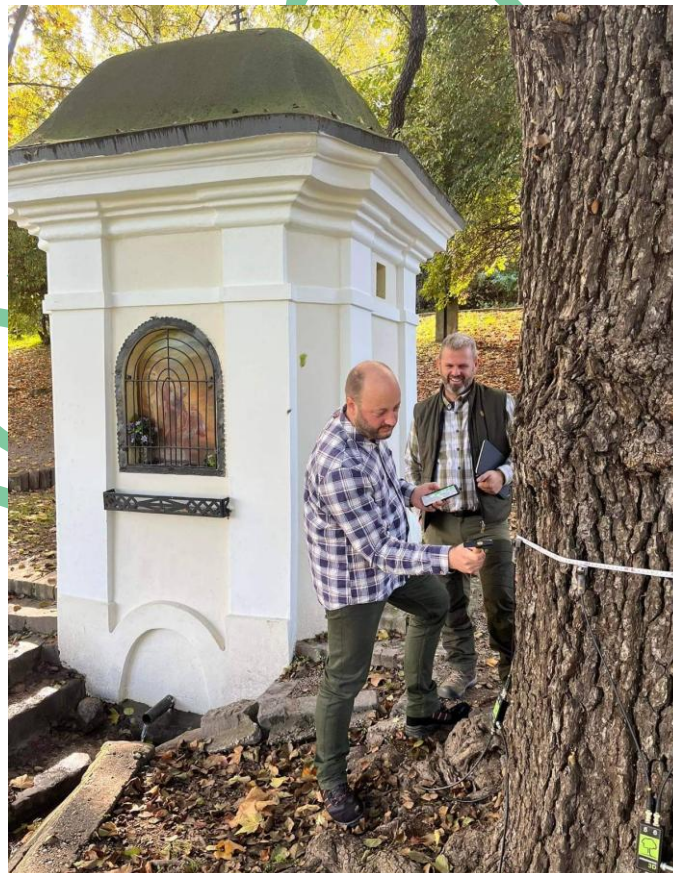
V. – 18. ábra: A 4-es PIEZO érzékelő megütése hangsebesség méréshez az R01 enyves égerfa törzsén (Puskás, 2022. október 25.)

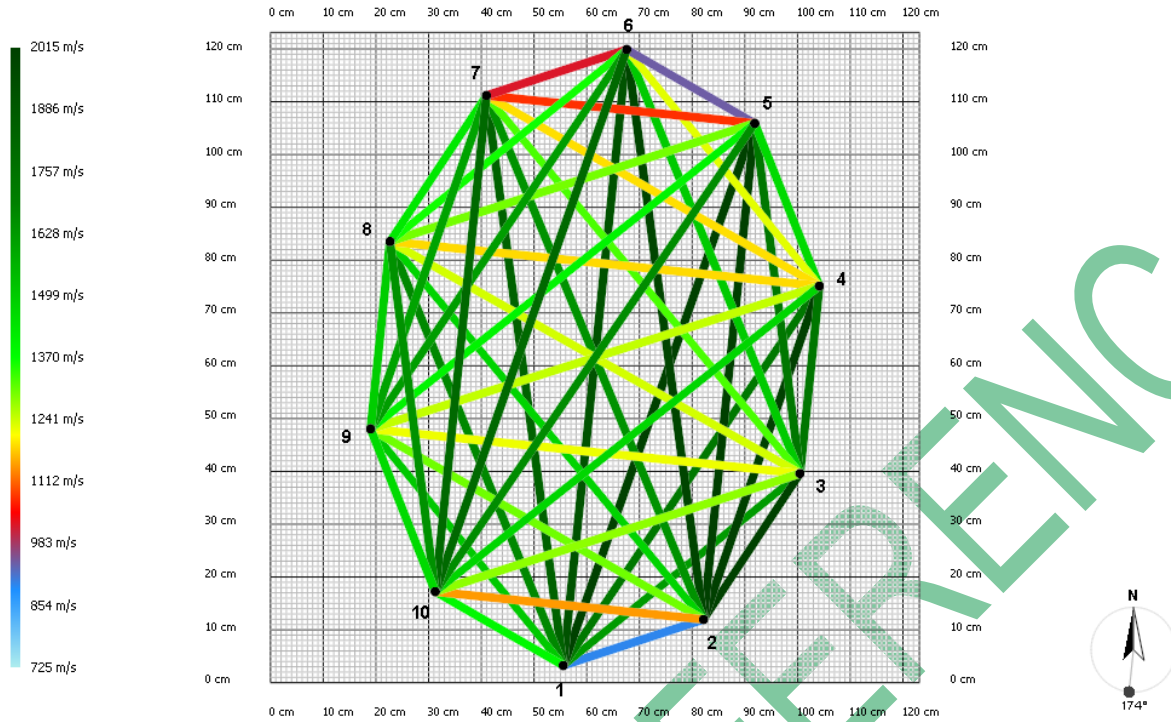
VII. – 01. ábra: Az R01 enyves égerfa ArborSonic 3D programból nyert hang átlagsebességek Gráf vonalábrája az R01\_1 mérési rétegen

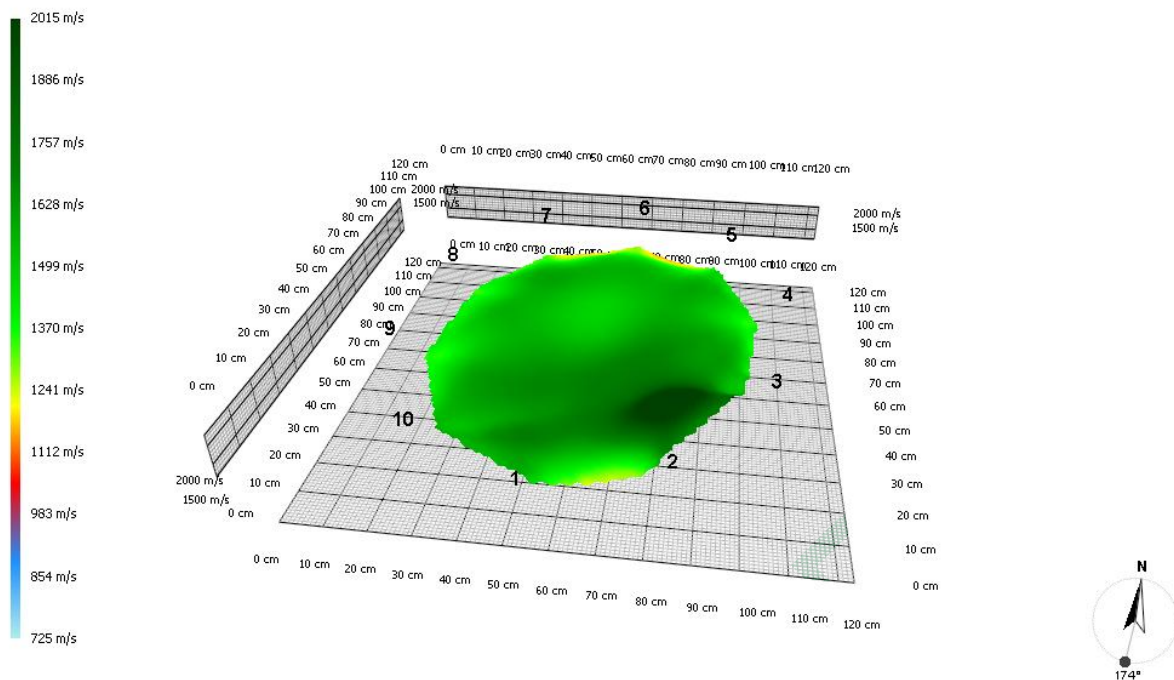
VII. – 03. ábra: Az R01 enyves égerfa ArborSonic 3D programból nyert 2 dimenziós tomogram térbeli képe az R01\_1 mérési rétegen

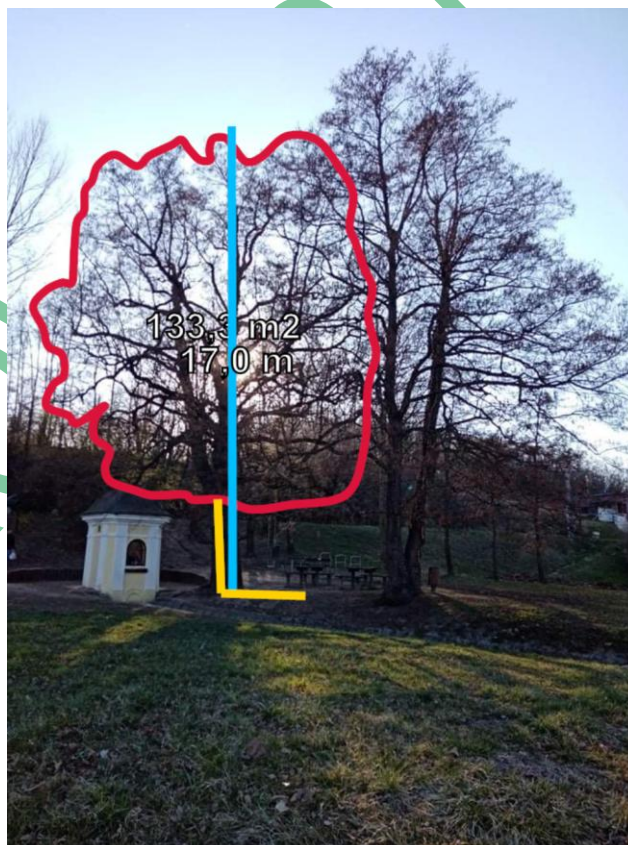
VII. – 04. ábra: Az R01 enyves égerfa ArborSonic 3D programból nyert korona rajzolata fotóra fedvényezve az R01\_1 mérési rétegre vonatkozóan

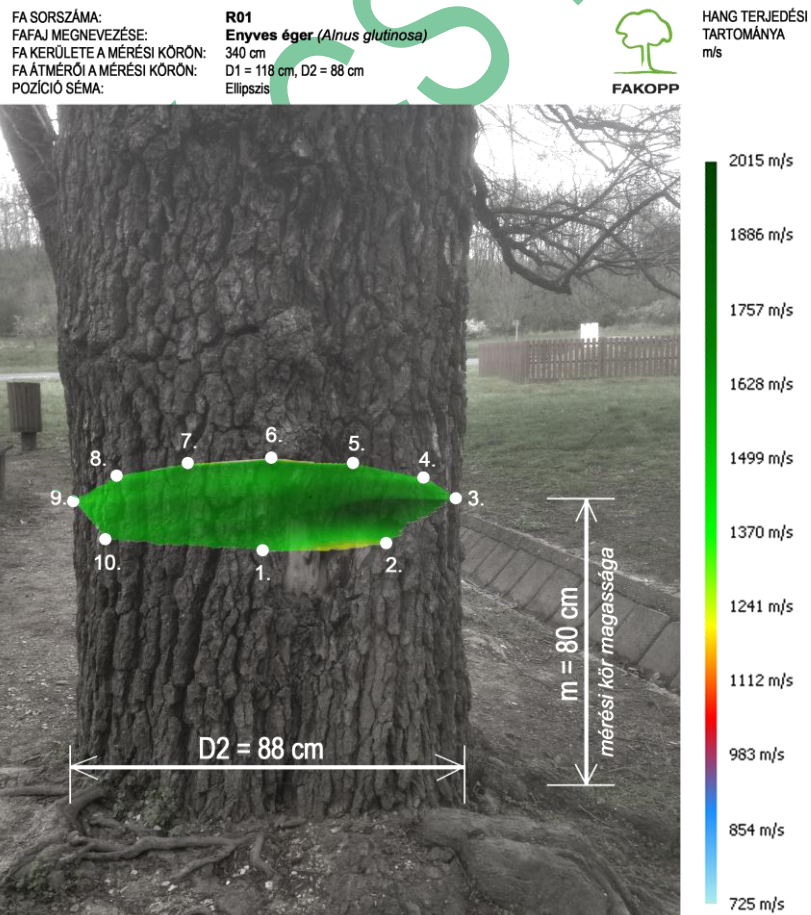
VII. – 06. ábra: Az R01 enyves éger 2 Dimenziós hangtomogram térbeli képe fotón (2023. 05. 02.)
