Budapest II. kerület Elvis Presley park teljes körű dendrológiai felmérése és faállomány-értékelése

Favizsgáló és faápoló szakmérnök szakirányú továbbképzési szak

Budapest, 2023. május 2.

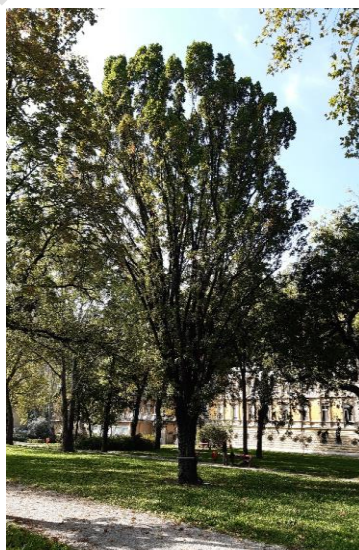
17. ábra: Az EPP36 fa kódú piramistölgy (saját készítés, 2022)

A táblázat adatai becsült értékek, csak szakszerű műszeres vizsgálat hozhatna teljesen pontos adatokat a fák életkorát illetően. A kapott eredmények azonban arra elegendőek, különösen a magassági mérések eredményének figyelembevételével és az irodalmi részben kifejtettek igazolásául, hogy a park fái közül a legidősebbek a közönséges platánok, amelyek közül néhány még a 19. század végi fatelepítésből maradhatott fenn pl.: EPP09, EPP10, EPP11, EPP20, EPP34, EPP94, EPP107, EPP111. Ezek mellett néhány nyugati ostorfa és a piramistölgy (17. ábra) is a park idős példányai közé sorolható.

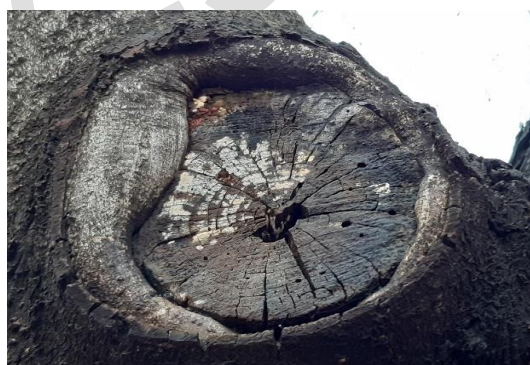
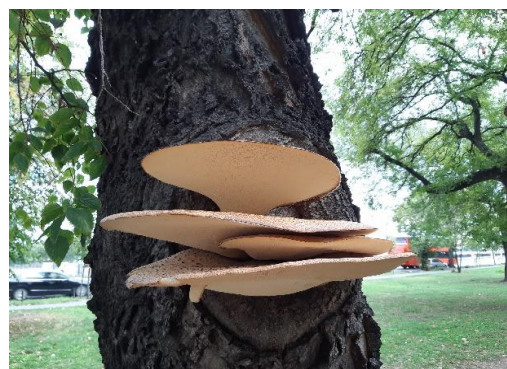
Leginkább az idősebb fákban a be nem záródott (korhadó) metszslapon rovarkártételre utaló röpnílások is megfigyelhetők voltak a vizsgálat során, olykor a törzsön is. Fakorhasztó, farontó gombák jelenlétére utalt a taplógomba, amely szintén megfigyelhető volt néhány vizsgált fán (19. ábra).

19. ábra: Röpnílások az EPP96 kódú fán és taplótermőtest az EPP32 kódú fán (saját készítés, 2022)

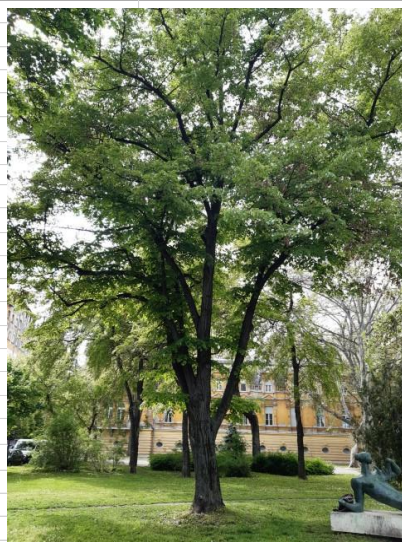
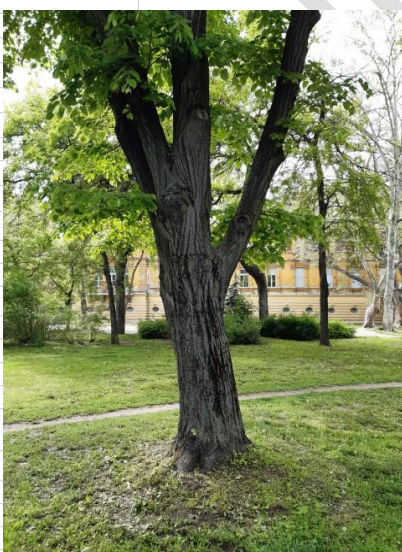
Favizsgálati adatlap	
A favizsgálat eredménye:	
A fa statikai állapota	
Kitérés iránya	
Súlyponteltolódás mértéke:	0 m
GYÖKÉRZET és GYÖKÉRNyak állapota, Radó EU-s értékszám: 4	
A fa gyökérzete a gyökérsarjak közelében kissé a felszínre került, azon feltehetőleg a kaszálás következtében sérülés látható. A területet frissen kaszálták, néhány gyökérsarj azonban megmaradt.	
A gyökérsarjak jellemzése és értékelése: 4	
A gyökérsarjakon léces vastagodás, kéreg-sérülés figyelhető meg, valamint a lekaszált tőrsarjak maradványai.	
TÖRZS állapota, Radó EU-s favizsgálati értékszám: 4	
A törzs, illetve a fa kissé megdőlt. A törzsen horpadás, záródott seb, léces vasatagodás és törzssarj található.	
KORONAALAP jellemzése és állapota: 4	
A koronaalapot terhelte.	
KORONA állapota, Radó EU-s favizsgálati értékszám: 4	
A korona enyhén kiülponos. Száraz ág, rossz állású ág, lehasadt ág, sérült ág, dörzsölt ág, odvas ág és ágcsont egyaránt megtalálható a koronában.

epifiton növény a fán	
A fa egészségi állapota és életképessége: 4	
A fa összességében egészséges, ápolat. A kedvező élőhelynek és a gondos kezeletnek köszönhetően hosszú ideig még a park díszé maradt.	
A fa kockázatelemzését befolyásoló tényezők:	
A fa helyzete	Park/erdő
A fa környezete	4
Parkfa, kitaposott gyalogút, szobor a közelében	
A fa élőhelyének minősége	4
A fa élőhelyi adottságai jók.	
Környezeti veszélyeztetettség	4
A fa estenként veszélyt jelenthet környezetére.	
Kockázat arányos megtarthatósági mutató:	
KEZELÉSI JAVASLAT	
Ápoló, szárazoló metszés, sebkezelés.	
MEGJEGYZÉS

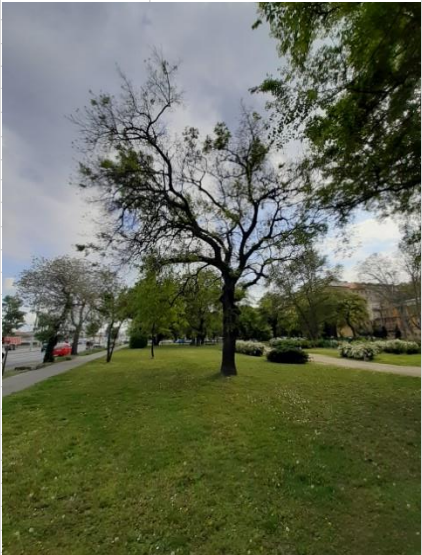
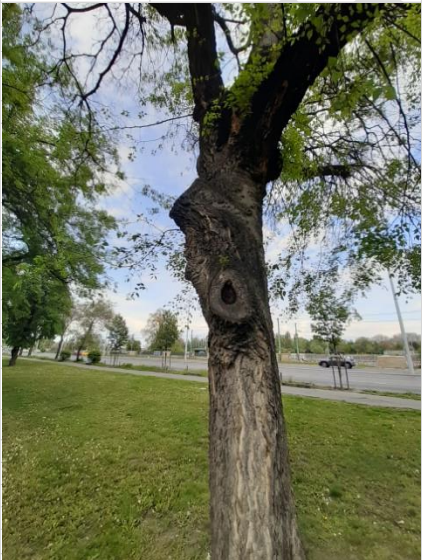
Favizsgálati adatlap			
Csuhaj László - favizsgáló és faápoló szakmérnök képzés		A favizsgálat eredménye:	
		A fa statikai állapota	
Helység:	Budapest	Kitérés iránya	
Terület, utca:	Elvis Presley park	Súlyponteltolódás mértéke:	0 m
HRSZ:	14478/1	GYÖKÉRZET és GYÖKÉRNYAK állapota, Radó EU-s értékszám: 4	
Fa kódja:	EPP03	A fa gyökényakhoz közeli, felszínre került gyökereinek kaszálás okozta sérülés látható. Fojtógyökér jelenléte. A korona száradása tápanyagfelvételi gondokat, illetve a gyökérrzel kapcsolatos problémákat feltételez.	
Fafaj - latin:	<i>Celtis occidentalis</i>		
Magyar név:	Nyugati ostorfa	A gyökényak jellemzése és értékelése: 4	
Fa magassága:	16 m	A gyökényak nem sérült.	
Alsó koronaszint:	2 m	TÖRZS állapota, Radó EU-s favizsgálati értékszám: 3	
Törzs magassága:	2,5 m	A törzsön horpadás, léces vastagodás, bekorhadó, odvasodó ághelyek.	
Törzs átmérő 1m-en:	60 cm		
Korona átmérője:	15 m	KORONAALAP jellemzése és állapota: 3

A favizsgálat időpontja	2022.05.02	A megemelt koronaalap terhelt.	
A fa az aszfaltzott járda és a gyöngykvicccsal felszórt gyalogút között helyezkedik el, gyepterületben, a park Árpád fejedelem útja felőli oldalán.		KORONA állapota, Radó EU-s favizsgálati értékszám: 3

A korona féloldalas, erőteljesen visszavágott. Kiterjedt száradás jellemzi, az ágvégeken pamacsokban van lomb. Csúcsszáradás; száraz ág, rossz állású ág, sérült ág, repedt ág található a koronában. Ágcsonk.	
		Epifiton növény a fán:

A fa egészségi állapota és életképessége: 3	
		A kedvező környezeti feltételek ellenére a száradó korona jelzi, hogy a fa egészségi állapota romlik, életképessége egyere csökken.	
		A fa kockázatelemzését befolyásoló tényezők:	
A fa helyzete	Park/erdő		
A fa környezete	Parkfa; gyepterületben található		4
A fa élőhelyének minősége	A fa élőhelyi adottságai jók.		4
Környezeti veszélyeztetettség	A fa estenként veszélyeztetheti környezetét.		4

Kockázat arányos megtarthatósági mutató:			
KEZELÉSI JAVASLAT			
Szárazoló metszés, koronaalakítás, sebkezelés.			
MEGJEGYZÉS			
FAKOPP vizsgálat javasolható.

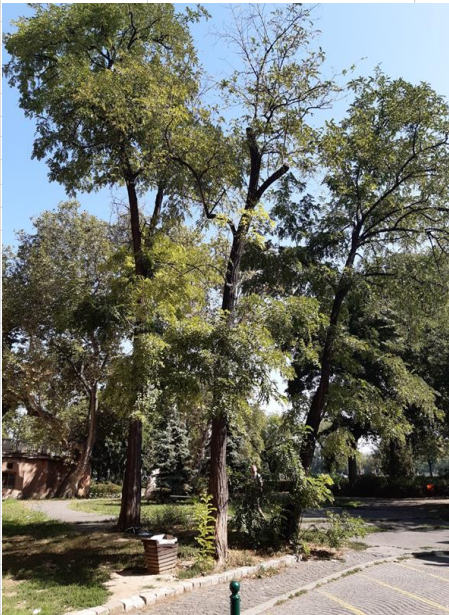
Favizsgálati adatlap	
A favizsgálat eredménye:	
A fa statikai állapota	
Helység: Budapest	Súlyponteltolódás mértéke: 0 m
Terület, utca: Elvis Presley park	GYÖKÉRZET és GYÖKÉRNYAK állapota, Radó EU-s értékszám: 3
HRSZ: 14481	
Fa kódja: EPP04	
Fafaj - latin: <i>Robinia pseudoacacia</i>	A gyökérzet a felszínre került, a talajfelszín megemelete, a felszínre került gyökereken kaszálás okozta gyökérsérülés látható. Gyökérsarjak jelenléte. A csúcscsáradás tápanyagfelvételi gondokat és a gyökérzet nem megfelelő működését feltételezi.
Magyar név: Fehér akác	A gyökérnyak jellemzése és értékelése: 3
Fa magassága: 9 m	Léces vastagosas, kéreg- és fatestsérülés. Kiterjedt gyökérnyaki korhadás. Faodvasító lóhangya jelenléte, faforgács hordalék a gyökérnyaknál.
Alsó koronaszint: 3 m	TÖRZS állapota, Radó EU-s favizsgálati értékszám: 3
Törzs magassága: 4 m	
Törzs átmérő 1m-en: 41 cm	A törzs enyhén megdőlt. A gyökérnyaktól induló léces vastagosas folytatódik a törzsen is. Több ágcsomk és törzssarjak.

Korona átmérője: 6 m	KORONAALAP jellemzése és állapota: 3
A favizsgálat időpontja: 2022.08.27	Kétoldali vázág.
A fa két másik társával együtt kis csoportot alkot, a fordóépülethez egészen közel, a kiemelt szegély és a parkoló mentén. Közélemben hulladékgyűjtő kosár.	KORONA állapota, Radó EU-s favizsgálati értékszám: 2
	A korona enyhén külpontos. Az erős visszavágásból adódóan torz, lefejezett, csúcscsáradt, benne száraz ág, rossz állású ág, sérült ág, repedt ág található. Ágcsomkok.

Epifiton növény a fán
	A fa egészségi állapota és életképessége: 2
	Egy évtizeden belül lecsereplendő
	A fa helyzete Park/erdő
	A fa környezete 3 Parkfa; szegélykő, térkövezett járda és parkoló, hulladékgyűjtő kosár
	A fa élőhelyének minősége 2 A fa élőhelyi adottságai rosszak.
	Környezeti veszélyeztetettség 3 A fa időszakosan veszélyeztetheti környezetét.
	Kockázat arányos megtarthatósági mutató:
 	KEZELÉSI JAVASLAT

Kivágása megfontolandó.
	MEGJEGYZÉS
	A fa ugyan a park területéhez és növényzetéhez tartozik, de valójában a 14481 hrsz.-ú magáningatlan területén található.

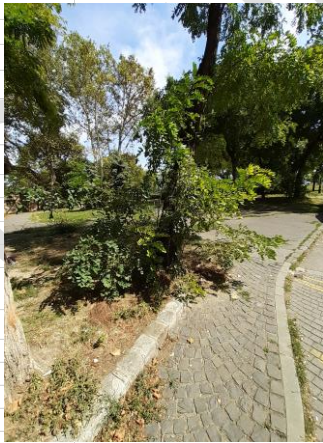
Favizsgálati adatlap	
A favizsgálat eredménye:	
A fa statikai állapota	
Helység: Budapest	Súlyponteltolódás mértéke: 0 m
Terület, utca: Elvis Presley park	GYÖKÉRZET és GYÖKÉRNyak állapota, Radó EU-s értékszám: 3
HRSZ: 14481	
Fa kódja: EPP06	
Fafaj - latin: <i>Robinia pseudoacacia</i>	Felszínre hozott gyökérzet, a talajfelszint megemelte, építménybe (szegélykő) nőtt gyökérzet, gyökérsarjak.
Magyar név: Fehér akác	A gyökérnycak jellemzése és értékelése: 3
Fa magassága: 11 m	Több tősarj.
Alsó koronaszint: 4 m	TÖRZS állapota, Radó EU-s favizsgálati értékszám: 2
Törzs magassága: 4 m	
Törzs átmérő 1m-en: 39 cm	Ferde törzs, kéreg- és háncssérülés, kéregrepedés, fatest sérülés, korhadás, ágcsont, törzssarjak, rőpnyílás.
Korona átmérője: 8 m	KORONAALAP jellemzése és állapota: 3
A favizsgálat időpontja: 2022.08.27	Sérült, korhadt.
A fa két másik társával együtt kis csoportot alkot, a fordóépülethez egészen közel, a kiemelt szegély és parkoló mentén. Közeliében aszfaltzott járda.	KORONA állapota, Radó EU-s favizsgálati értékszám: 3

A korona külpontos, féloldalas, visszavágtott. Benne száraz ág, rossz állású ág, dörzsölt ág, ágcsontok és sérült ág található.
	Epifiton növény a fán
	A fa egészségi állapota és életképessége: 3
	A fa a termőhely által meghatározott életkor előtt lecsereendő.
	A fa kockázatelemzését befolyásoló tényezők:
	A fa helyzete Park/erdő
	A fa környezete 3
	Parkfa; szegélykő, térkövezett járda és parkoló, aszfaltzott gyalogút.
	A fa élőhelyének minősége 2
	A fa élőhelyének adottságai rosszak.
	Környezeti veszélyeztetettség 3
	A fa időszakosan veszélyeztetheti környezetét.
	Kockázat arányos megtarthatósági mutató:

KEZELÉSI JAVASLAT
	Ápoló, szárazoló metszés, koronaalakítás. Tősarjak eltávolítása.
	MEGJEGYZÉS
	A fa ugyan a park területéhez és növényzetéhez tartozik, de valójában a 14481 hrsz.-ú magáningatlan területén található.

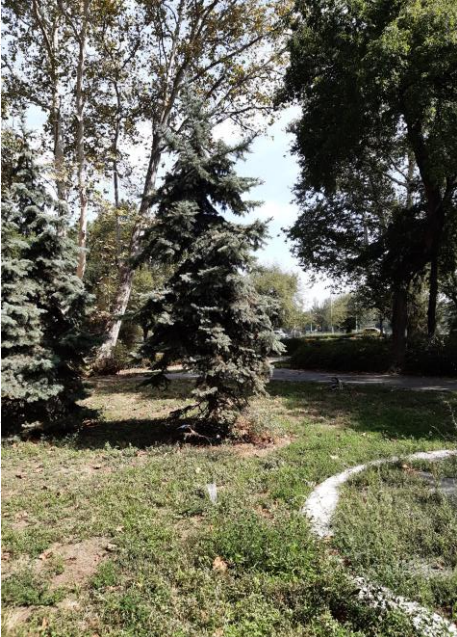
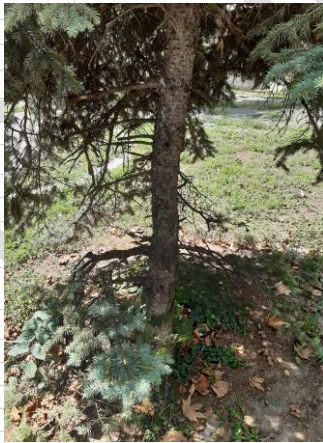
Favizsgálati adatlap	
A favizsgálat eredménye:	
A fa statikai állapota	
Helység: Budapest	Súlyponteltolódás mértéke: 0 m
Terület, utca: Elvis Presley park	GYÖKÉRZET és GYÖKÉRNYAK állapota, Radó EU-s értékszám: 4
HRSZ: 14478/1	
Fa kódja: EPP07	
Fafaj - latin: <i>Picea pungens</i> var. ' <i>Glauca</i> '	Felszínre került gyökérzet, felszínra hozott gyökérzet, a sekély gyökérzetből adódó néhány gyökérsérülés.
Magyar név: Szürös luc	A gyökérnyak jellemzése és értékelése: 4
Fa magassága: 6 m	A gyökérnyak nem sérült.
Alsó koronaszint: 20 cm	TÖRZS állapota, Radó EU-s favizsgálati értékszám: 4
Törzs magassága: 50 cm	
Törzs átmérő 1m-en: 13 cm	Ferde törzs, kéreg- és háncssérülés, lehasított ág, ágcsontk.
Korona átmérője: 2 m	KORONAALAP jellemzése és állapota: 4
A favizsgálat időpontja: 2022.08.27	A korona nem sérült.
A fenyő és társa egy ovális, szegélykővel keretezett, egykori növénykiültetés helyén, az ágyás közepén található.	KORONA állapota, Radó EU-s favizsgálati értékszám: 4

A korona külponos, benne száraz ág, lehasadt ág, sérült ágak, ágcsontk.

A fa egészségi állapota és életképessége: 4
	A fa elfogadható egészségi állapotú, minimális ápoláshiányt szenved.
	A fa kockázatelemzését befolyásoló tényezők:
	A fa helyzete Park/erdő
	A fa környezete 4
	Parkfa; szegélykő a közelében.
	A fa élőhelyének minősége 4
	A fa élőhelyi adottságai jók.
	Környezeti veszélyeztetettség 5
	A fa nem jelent veszélyt a környezetére.
	Kockázat arányos megtarthatósági mutató:

KEZELÉSI JAVASLAT
	Ápoló, szárazoló metszés. Ágcsontk eltávolítása.
	MEGJEGYZÉS

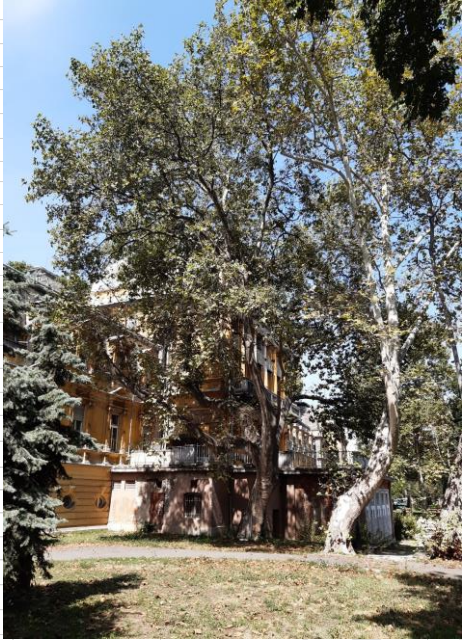
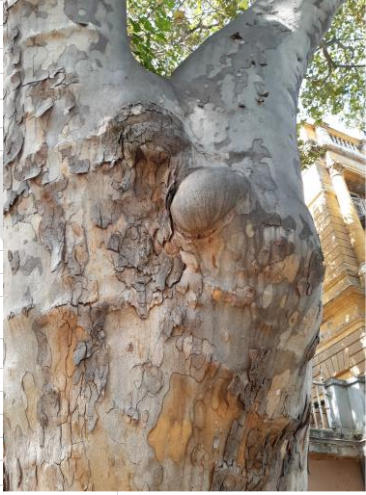
Favizsgálati adatlap		A favizsgálat eredménye:			
Csuhaj László - favizsgáló és faápoló szakmérnök képzés		A fa statikai állapota			
Helység:	Budapest	Kitérés iránya			
Terület, utca:	Elvis Presley park	Súlyponteltolódás mértéke:	0 m		
HRSZ:	14478/1	GYÖKÉRZET és GYÖKÉRNyak állapota, Radó EU-s értékszám: 3			
Fa kódja:	EPP09				
Fafaj - latin:	<i>Platanus x acerifolia</i>	Felszínre került került és felszínre hozott gyökérzet. A talajfelszínt megemelte. Gyökérsérülés, építménybe (támfalba) nőtt gyökér.			
Magyar név:	Közönséges platán	A gyökérnycak jellemzése és értékelése: 3			
Fa magassága:	28 m	Léces vastagodás, kéreg-sérülés, korhadás.			
Alsó koronaszint:	3 m	TÖRZS állapota, Radó EU-s favizsgálati értékszám: 4			
Törzs magassága:	3 m				
Törzs átmérő 1m-en:	115 cm	Ferde, felegyenesedett, dudor a törzsön, záródott seb, kéreggyűrődés, a léces vastagodás tovább folytatódik a törzsön.			
Korona átmérője:	18-22 m	KORONAALAP jellemzése és állapota: 4

A favizsgálat időpontja	2022.08.27	Terhelt, vízszák alakult ki.			
A termesz platán az épület közvetlen közelében áll, a gyökérnycaktól kb. 1 m távolságra lépcsőzetes terméskő támfal. Előtte aszfaltozott járda.		KORONA állapota, Radó EU-s favizsgálati értékszám: 4

Az épület közelsége miatt a korona visszavágtott. A koronában száraz ág, gerendaszerű ág, ágcsomk.			
		Epifiton növény a fán			
		A fa egészségi állapota és életképessége: 4			
		A fa kedvezőtlen körülmények (épület, támfal) ellenére szép kort élt meg, feltehetőleg a park eredeti növényállományából maradhatott fenn. Megfelelő állapotú.			
		A fa kockázatelemzését befolyásoló tényezők:			
		A fa helyzete	Park/erdő		
		A fa környezete		3	
			Parkfa; támfal, aszfaltozott járda, épület.		
		A fa élőhelyének minősége		3	
			A fa élőhelyi adottságai még megfelelőek.		
Környezeti veszélyeztetettség		3			
	A fa időszakaosan veszélyeztetheti környezetét.

Kockázat arányos megtarthatósági mutató:					
		KEZELÉSI JAVASLAT			
		Ápoló, szárazoló metszés. Koronaalakítás az épület miatt.			
		MEGJEGYZÉS			
		Madárfészek a koronában.

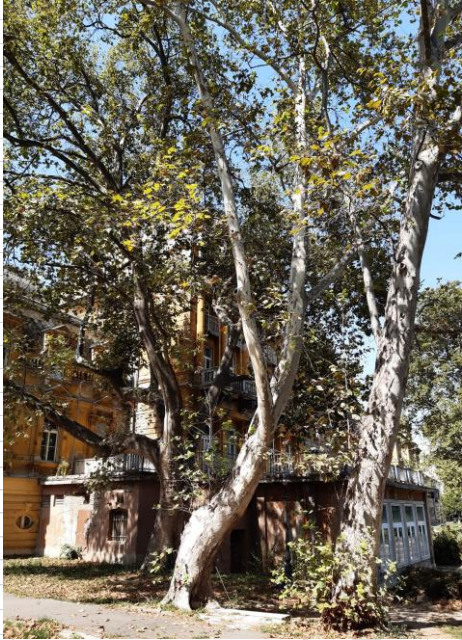
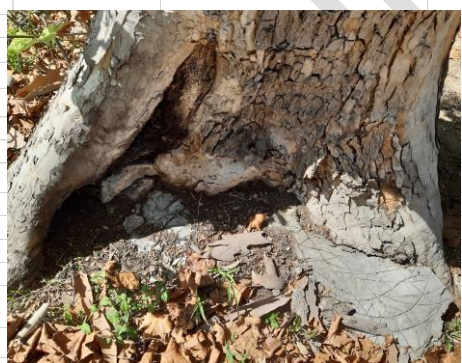
Favizsgálati adatlap		A favizsgálat eredménye:	
Csuhaj László - favizsgáló és faápoló szakmérnök képzés		A fa statikai állapota	
Helység:	Budapest	Kitérés iránya	
Terület, utca:	Elvis Presley park	Súlyponteltolódás mértéke:	0 m
HRSZ:	14478/1	GYÖKÉRZET és GYÖKÉRNYAK állapota, Radó EU-s értékszám: 3	
Fa kódja:	EPP10		
Fafaj - latin:	<i>Platanus x acerifolia</i>	A gyökérszélében építmény (járda+lépcső), amelybe a gyökérszél feltehetőleg belenőtt. A talajfelszint megemelte, gyökérsérülés.	
Magyar név:	Közönséges platán	A gyökérnyak jellemzése és értékelése: 3	
Fa magassága:	26 m	Léces vasatagodás, kéregsérülés, fatestsérülés, korhadás, odvasodás, belenőtt tárgy, tósarj	
Alsó koronaszint:	3 m	TÖRZS állapota, Radó EU-s favizsgálati értékszám: 4	
Törzs magassága:	3 m		
Törzs átmérő 1m-en:	78 cm		
Korona átmérője:	23 m		
A favizsgálat időpontja	2022.08.27		
A természetes platán másik társával a tóhoz vezető lépcsőt szegélyezi. Előtte aszfaltozott járda.

Ferde növekedésű, rajta dudor, záródott seb, léces vastagodás, törzssarjak.	
		KORONAALAP jellemzése és állapota: 3	
		Villás.	
		KORONA állapota, Radó EU-s favizsgálati értékszám: 3	
		A korona féloldalas, mivel az épülethez közelebbi platán elnyomta. Külpontos, visszavágott, gerendaszerű ág, ágcsonk.	
		Epifiton növény a fán	
		A fa egészségi állapota és életképessége: 3	
		A fa a két másik platán közé szorult, a gyökérnyaknál falazóanyag nyomai, a kedvezőtlen környezet ellenére elfogadható állapotú.	
		A fa kockázatelemzését befolyásoló tényezők:	
		A fa helyzete	Park/erdő
A fa környezete		3	
A fa élőhelyének minősége	Parkfa; lépcső, aszfaltozott járda		
A fa élőhelyének minősége	A fa élőhelyi adottságai még megfelelőek.	3	
Környezeti veszélyeztetettség		3	
Kockázat arányos megtarthatósági mutató:	A fa időszakosan veszélyeztetheti környezetét.		
		KEZELÉSI JAVASLAT	
		Ápoló, szárazoló metszés, sebkezelés, a falazóanyag eltávolítása a gyökérnyaktól.

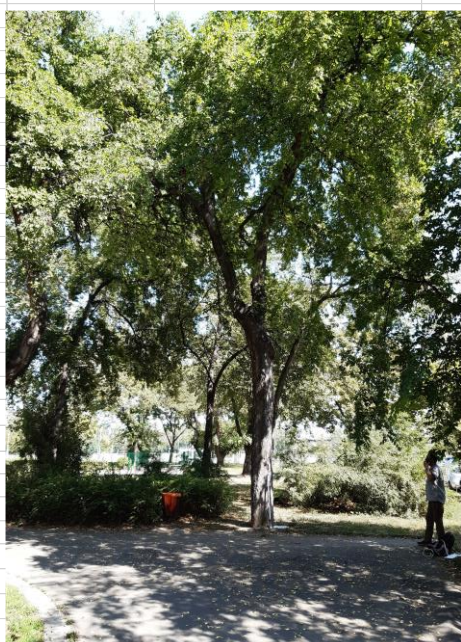
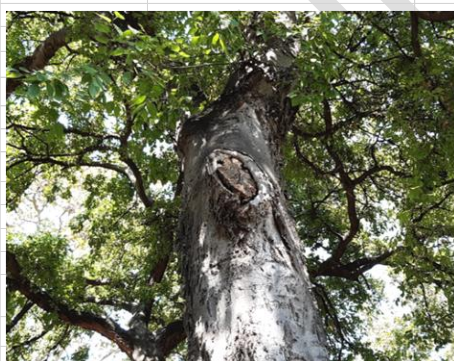
Favizsgálati adatlap	
<p>Csuhaj László - favizsgáló és faápoló szakmérnök képzés</p>	
Helység:	Budapest
Terület, utca:	Elvis Presley park
HRSZ:	14478/1
Fa kódja:	EPP14
Fafaj - latin:	<i>Celtis occidentalis</i>
Magyar név:	Nyugati ostorfa
Fa magassága:	15 m
Alsó koronaszint:	6 m
Törzs magassága:	6 m
Törzs átmérő 1m-en:	58 cm
Korona átmérője:	12 m
A favizsgálat időpontja	2022.08.27
A fa az aszfaltzott járda mellett található, a park belső részében.	
<p>A favizsgálat eredménye:</p>	
<p>A fa statikai állapota</p>	
Kitérés iránya	
Súlyponteltolódás mértéke:	0 m
<p>GYÖKÉRZET és GYÖKÉRNYAK állapota, Radó EU-s értékszám: 3</p>	
<p>A talajfelszínt (járdát) megemelte.</p>	
<p>A gyökérnyak jellemzése és értékelése: 3</p>	
<p>A gyökérnyak nem sérült.</p>	
<p>TÖRZS állapota, Radó EU-s favizsgálati értékszám: 3</p>	
<p>A törzsön horpadás, nedv folyás, záródott seb található. Egykori vázághely bekorhadt.</p>	
<p>KORONAALAP jellemzése és állapota: 3</p>

<p>Villás</p>	
<p>KORONA állapota, Radó EU-s favizsgálati értékszám: 4</p>	
<p>Visszavágott. A koronában száraz ág, ágcsontk található.</p>	
<p>Epifiton növény a fán</p>	
<p>A fa egészségi állapota és életképessége: 3</p>	
<p>A természetes fa a járda közvetlen közelében található, gyökérzetének fele a burkolt felület alá nyúlik be. Megfelelő egészségi állapotú.</p>	
<p>A fa kockázatelemzését befolyásoló tényezők:</p>	
A fa helyzete	Park/erdő
A fa környezete	3
<p>Parkfa; járda, hulladékgyűjtő edényzet és cserjecsoport a közelben.</p>	
A fa élőhelyének minősége	3
<p>A fa élőhelyi adottságai még megfelelőek.</p>	
Környezeti veszélyeztetettség	3
<p>A fa időszakosan veszélyeztetheti környezetét.</p>	
Kockázat arányos megtarthatósági mutató:	
<p>KEZELÉSI JAVASLAT</p>	
<p>Ápoló metszés, szárazoló metszés, sebkezelés.</p>	
<p>MEGJEGYZÉS</p>	
<p></p>

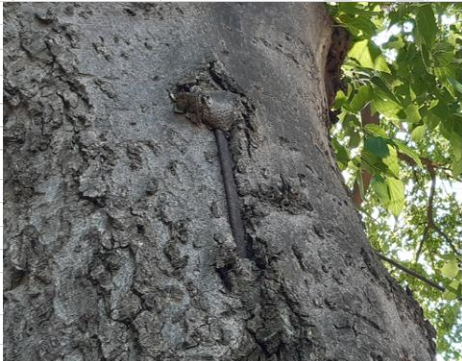
Favizsgálati adatlap	
A favizsgálat eredménye:	
A fa statikai állapota	
Helység: Budapest	Súlyponteltolódás mértéke: 0 m
Terület, utca: Elvis Presley park	GYÖKÉRZET és GYÖKÉRNyak állapota, Radó EU-s értékszám: 3
HRSZ: 14478/1	
Fa kódja: EPP15	
Fafaj - latin: <i>Celtis occidentalis</i>	Gyökérsarjak.
Magyar név: Nyugati ostorfa	
Fa magassága: 16 m	A gyökérnycak jellemzése és értékelése: 3
Alsó koronaszint: 3 m	
Törzs magassága: 4 m	A gyökérnycak nem sérült.
Törzs átmérő 1m-en: 60 cm	TÖRZS állapota, Radó EU-s favizsgálati értékszám: 3
Korona átmérője: 16 m	
A favizsgálat időpontja: 2022.08.27	
A fa az aszfaltozott járda mellett egy cserjecsoporthban tálható, a park belső részében.

Kéreg- és hancssérülés a törzsön. Törzsbe nőtt idegen tárgy. A levágott vázág helyén korhadás.
	KORONAALAP jellemzése és állapota: 3
	A levágott vázág helyén, az egykori koronaalap bekorhadt.
	KORONA állapota, Radó EU-s favizsgálati értékszám: 4

A korona visszavágott, benne száraz ág, rossz állású ág, sérült ág, dörzsölt ág.
	Epifiton növény a fán
	A fa egészségi állapota és életképessége: 3
	A fa az aszfaltozott járda mellett található, a korábban levágott vázág, illetve az egykori koronaalap bekorhadt, ennek ellenére a fa elfogadható egészségi állapotú.
	A fa kockázatelemzését befolyásoló tényezők:
	A fa helyzete Park/erdő
A fa környezete 3	
Parkfa; járda mentén található.	
A fa élőhelyének minősége 3	
A fa élőhelyi adottságai még megfelelőek.	
Környezeti veszélyeztetettség 3	
A fa időszakosan veszélyeztetheti környezetét.	
Kockázat arányos megtarthatósági mutató:	
KEZELÉSI JAVASLAT	
Ápoló metszés, szárazoló metszés, sebkezelés.	
MEGJEGYZÉS	
FAKOPP vizsgálat javasolható a levágott vázág alatt.

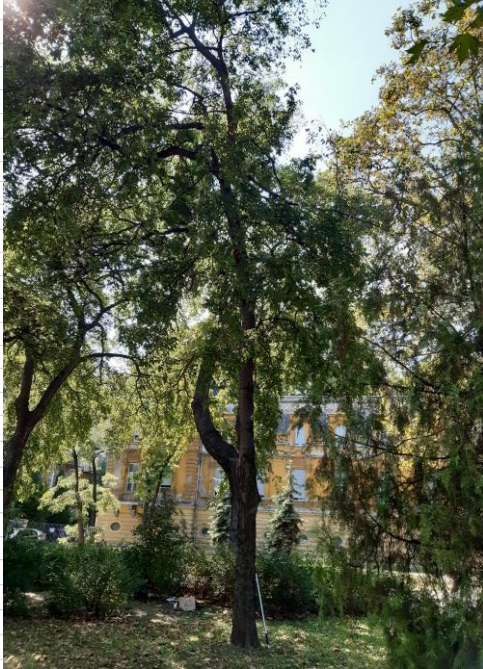
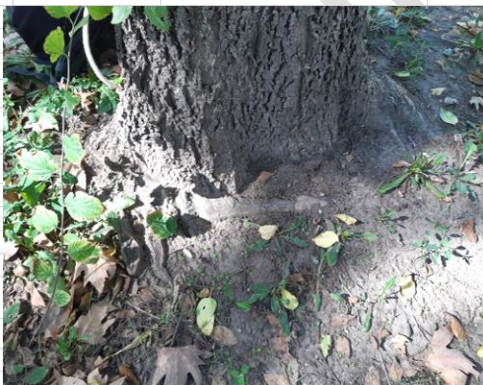
Favizsgálati adatlap	
A favizsgálat eredménye:	
A fa statikai állapota	
Helység: Budapest	Súlyponteltolódás mértéke: 0 m
Terület, utca: Elvis Presley park	GYÖKÉRZET és GYÖKÉRNYPÁK állapota, Radó EU-s értékszám: 4
HRSZ: 14478/1	
Fa kódja: EPP16	
Fafaj - latin: <i>Celtis occidentalis</i>	Felszínre került gyökér, gyökérsérülés, fojtógyökér, gyökérsarjak.
Magyar név: Nyugati ostorfa	
Fa magassága: 18,5 m	A gyökérnypák jellemzése és értékelése: 4
Alsó koronaszint: 3 m	A gyökérnypák nem sérült.
Törzs magassága: 5,5 m	
Törzs átmérő 1m-en: 31 cm	TÖRZS állapota, Radó EU-s favizsgálati értékszám: 4
Korona átmérője: 11 m	
A favizsgálat időpontja: 2022.08.27	
A fa cserjékkel szegélyezett gyepterületben található, a park belső részén.

Záródott seb a törzsön.
	KORONAALAP jellemzése és állapota: 4
	A koronaalap nem sérült.
	KORONA állapota, Radó EU-s favizsgálati értékszám: 4
	A korona visszavágott, benne néhány száraz ág található.

Epifiton növény a fán
	A fa egészségi állapota és életképessége: 4
	A fiatal fa köszönhetően a kedvező élőhelyi adottságoknak egészséges állapotú.
	A fa kockázatelemzését befolyásoló tényezők:
	A fa helyzete Park/erdő
A fa környezete 4	
Parkfa; gyepterületben található.	
A fa élőhelyének minősége 4	
A fa élőhelyi adottságai jók.	
Környezeti veszélyeztetettség 5	
Nem jelent veszélyt környezetére.	
Kockázat arányos megtarthatósági mutató:	
KEZELÉSI JAVASLAT	
Folytatógyökér eltávolítása, ápoló metszés, koronaalakítás.	
MEGJEGYZÉS

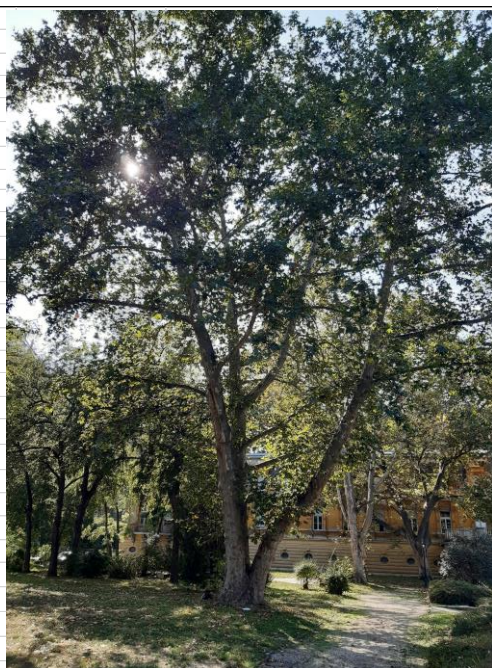
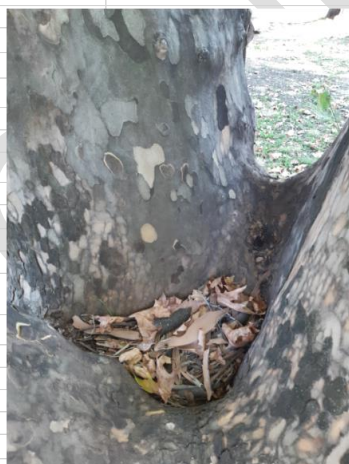
Helység:	Budapest
Terület, utca:	Elvis Presley park
HRSZ:	14478/1
Fa kódja:	EPP20
Fafaj - latin:	<i>Platanus x acerifolia</i>
Magyar név:	Közönséges platán
Fa magassága:	30 m
Alsó koronaszint:	2 m
Törzs magassága:	1 m
Törzs átmérő 1m-en:	(háromtörzsű)159 cm
Korona átmérője:	23 m
A favizsgálat időpontja	2022.08.27

A természetes, szép fa a gyöngykvicccsal felszört gyalogút mentén található gyepfelületben, a park belső részén.

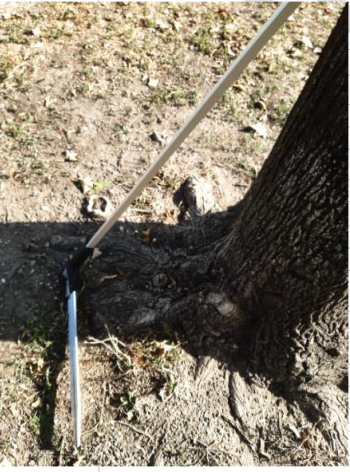
Favizsgálati adatlap		A favizsgálat eredménye:			
Csuhaj László - favizsgáló és faápoló szakmérnök képzés		A fa statikai állapota			
Helység:	Budapest	Kitérés iránya			
Terület, utca:	Elvis Presley park	Súlyponteltolódás mértéke:	0 m		
HRSZ:	14478/1	GYÖKÉRZET és GYÖKÉRNyak állapota, Radó EU-s értékszám: 3			
Fa kódja:	EPP22				
Fafaj - latin:	<i>Celtis occidentalis</i>	A gyökérszárban közmű. A kerítésalap építése során a gyökér is megsérülhetett. Gyökérsarjak.			
Magyar név:	Nyugati ostorfa	A gyökérsarjak jellemzése és értékelése: 3			
Fa magassága:	20 m	Tősarj.			
Alsó koronaszint:	1,5 m	TÖRZS állapota, Radó EU-s favizsgálati értékszám: 3			
Törzs magassága:	2 m				
Törzs átmérő 1m-en:	87 cm				
Korona átmérője:	12 m				
A favizsgálat időpontja	2022.08.27				
A természetes fa a park Árpád fejedelem útja felőli oldalán található, közvetlen közelében körülkerített közmű (kút) található. Gyepfelületben áll a fa.		Baktériumos nedvfolyás.

KORONAALAP jellemzése és állapota: 3			
		Villás koronaalap. Sérült, korhadt, a koronaalapon levált tapló termőtest nyoma.			
		KORONA állapota, Radó EU-s favizsgálati értékszám: 4			
		A korona visszavágott. Benne száraz ág, rossz állású ág, dörzsölt ág.			
		Epifiton növény a fán:			
		A fa egészségi állapota és életképessége: 2			
		A fa a közeli közmű építése során okozott gyökérsérülés, a koronaalapi bekorhadás és a levált tapló termőtesttel összefüggő megbetegedés következtében egy évtizeden belül lecserélendő.			
		A fa kockázatelemzését befolyásoló tényezők:			
		A fa helyzete	Park/erdő		
		A fa környezete	Parkfa; közmű, kerítés, kerítésalap a közvetlen közelében.		
A fa élőhelyének minősége	A fa élőhelyi adottságai rosszak.				
Környezeti veszélyeztetettség	A fa időszakosan veszélyeztetheti a környezetét.				
Kockázat arányos megtarthatósági mutató:

KEZELÉSI JAVASLAT			
		Szárazoló metszés, koronaalakítás, sebkezelés.

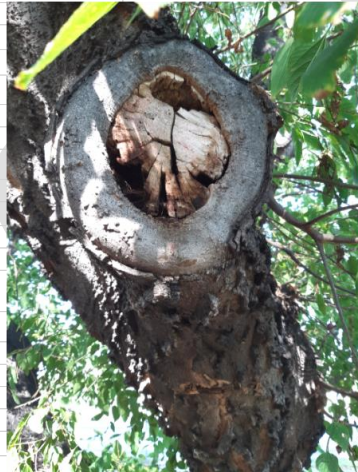
Favizsgálati adatlap		A favizsgálat eredménye:	
Csuhaj László - favizsgáló és faápoló szakmérnök képzés		A fa statikai állapota	
		Kitérés iránya	
Helység:	Budapest	Súlyponteltolódás mértéke:	0 m
Terület, utca:	Elvis Presley park	GYÖKÉRZET és GYÖKÉRNYAK állapota, Radó EU-s értékszám: 4	
HRSZ:	14478/1		
Fa kódja:	EPP24		
Fafaj - latin:	<i>Acer platanoides</i>	Felszínre hozott gyökérzet.	
Magyar név:	Korai juhar		
Fa magassága:	15,5 m	A gyökérnyak jellemzése és értékelése: 4	
Alsó koronaszint:	5 m	Léces vastagodás, kéregsérülés.	
Törzs magassága:	2 m		
Törzs átmérő 1m-en:	41 cm	TÖRZS állapota, Radó EU-s favizsgálati értékszám: 3	
Korona átmérője:	12 m		
A favizsgálat időpontja	2022.08.27		
A fa forgalmas Árpád fejedelem útja mentén található, közelében aszfaltozott járda.		Ferde törzsű, sejtburjánzás.	
 		KORONAALAP jellemzése és állapota: 4	
		Villás, az egykori metszlapnál bekorhadt.	
		KORONA állapota, Radó EU-s favizsgálati értékszám: 4

Visszavágott, a koronában száraz ág, ágcsont.	
		Epifiton növény a fán:	
		A fa egészségi állapota és életképessége: 4	
		A fa jelenleg egészséges állapotú, életerős.	
		A fa kockázatelemzését befolyásoló tényezők:	
A fa helyzete	Park/erdő		
A fa környezete	Parkfa; járda a közelben.	3	
A fa élőhelyének minősége	A fa élőhelyi adottságai még megfelelőek.	3	
Környezeti veszélyeztetettség	A fa időszakosan veszélyeztetheti a környezetét.	3	
Kockázat arányos megtarthatósági mutató:			
KEZELÉSI JAVASLAT			
Szárazoló metszés, koronaalakítás, sebkezelés.			
MEGJEGYZÉS			
A korhadó metszlapokon rönpyílások nyomai.

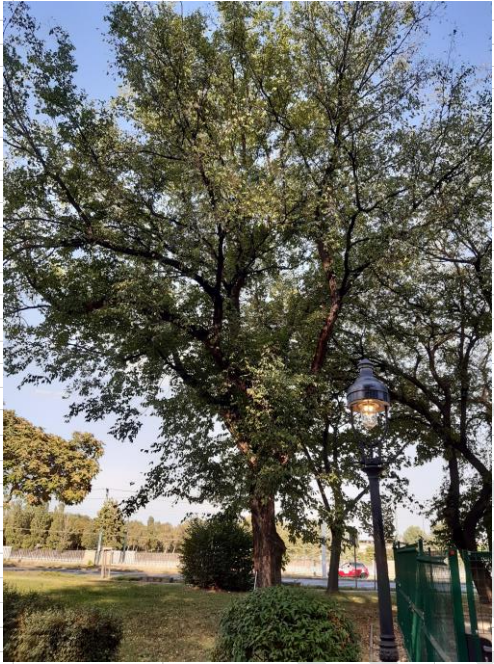
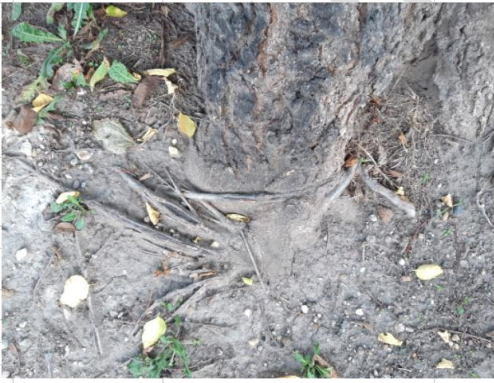
Favizsgálati adatlap		A favizsgálat eredménye:	
Csuhaj László - favizsgáló és faápoló szakmérnök képzés		A fa statikai állapota	
Helység:	Budapest	Kitérés iránya	
Terület, utca:	Elvis Presley park	Súlyponteltolódás mértéke:	0 m
HRSZ:	14478/1	GYÖKÉRSZERŐSÉG és GYÖKÉRSZERŐSÉG állapota, Radó EU-s értékszám: 3	
Fa kódja:	EPP25		
Fafaj - latin:	<i>Celtis occidentalis</i>	Felszínre került gyökér, gyökérsérülés, fojtógyökér.	
Magyar név:	Nyugati ostorfa		
Fa magassága:	18 m	A gyökérszerő jellemzése és értékelése: 3	
Alsó koronaszint:	2 m	Léces vastagodás.	
Törzs magassága:	3,5 m		
Törzs átmérő 1m-en:	61 cm	TÖRZS állapota, Radó EU-s favizsgálati értékszám: 3	
Korona átmérője:	17 m		
A favizsgálat időpontja	2022.08.27		
A fa forgalmas Árpád fejedelem útja mentén található, körülkerített közmű (kút) a közelében.

A törzsön záródott seb, korhadás az egykori vázág helyén, törzssarjak.	
		KORONAALAP jellemzése és állapota: 3

Terhelt, korhadás az egykori vázág helyén.	
		KORONA állapota, Radó EU-s favizsgálati értékszám: 4	
		Visszavágot. Száraz ág, lehasadt ág, ágcsok a koronában.	
		Epifiton növény a fán:	
		A fa egészségi állapota és életképessége: 4	
		A fa jelenleg elfogadható egészségi állapotú.	
		A fa kockázatelemzését befolyásoló tényezők:	
		A fa helyzete	Park/erdő
A fa környezete	Parkfa; közmű, kerítés, kerítésalap a közelben.	3	
A fa élőhelyének minősége	A fa élőhelyi adottságai még megfelelőek.	3	
Környezeti veszélyeztetettség	A fa időszakosan veszélyeztetheti a környezetét.	3	
Kockázat arányos megtarthatósági mutató:

KEZELÉSI JAVASLAT	
		Szárazoló metszés, koronaalakítás, sebkezelés, fojtógyökerek eltávolítása.	
		MEGJEGYZÉS

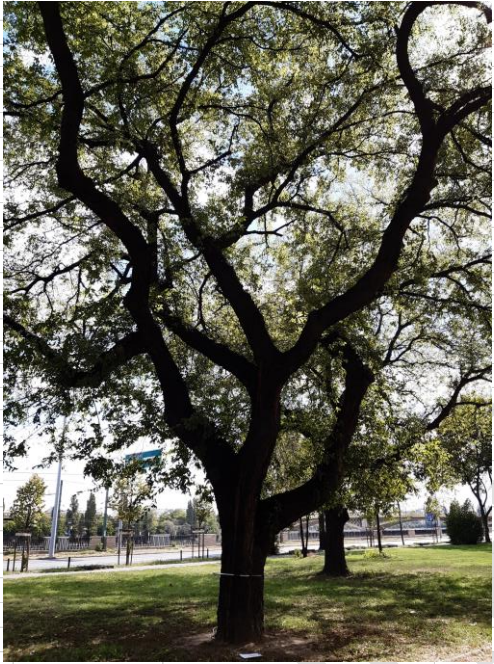
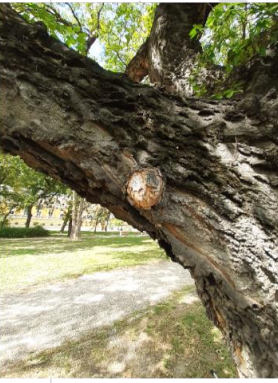
Favizsgálati adatlap			
Csuhaj László - favizsgáló és faápoló szakmérnök képzés		A favizsgálat eredménye:	
		A fa statikai állapota	
Helység:	Budapest	Kitérés iránya	
Terület, utca:	Elvis Presley park	Súlyponteltolódás mértéke:	0 m
HRSZ:	14478/1	GYÖKÉRZET és GYÖKÉRNYAK állapota, Radó EU-s értékszám: 4	
Fa kódja:	EPP28		
Fafaj - latin:	<i>Celtis occidentalis</i>	A gyökérzet nem sérült.	
Magyar név:	Nyugati ostorfa		
Fa magassága:	20 m	A gyökérnyak jellemzése és értékelése: 4	
Alsó koronaszint:	2 m	Léces vastagodás.	
Törzs magassága:	2 m		
Törzs átmérő 1m-en:	71 cm	TÖRZS állapota, Radó EU-s favizsgálati értékszám: 4	
Korona átmérője:	22 m		
A favizsgálat időpontja	2022.09.11		
A fa a park belső részén található, közelében kavicsal felszört gyalogút, szegélykövel.		A törzsön horpadás, léces vastagodás, rönpyílások.

KORONAALAP jellemzése és állapota: 4	
		A koronaalapot nem sérült. Két dudor figyelhető meg rajta.

KORONA állapota, Radó EU-s favizsgálati értékszám: 4	
		A korona visszavágtott. Benne száraz ág, rossz állású ág, gerendaszerű ág, sérült és repedt ág; ágcsontok. A korábban levágtott ág metszlapján kezdődő odvasodás.	
		Epifiton növény a fán:	
		A fa egészségi állapota és életképessége: 4	
		A természetes fa egészséges állapotú, idős példány. A park kedvező, belső részén található.	
		A fa kockázatelemzését befolyásoló tényezők:	
A fa helyzete	Park/erdő		
A fa környezete	Parkfa; szegélykő a közelében.	4	
A fa élőhelyének minősége	A fa élőhelyi adottságai jók.	4	
Környezeti veszélyeztetettség	A fa esetenként veszélyt jelenthet a környezetére.	4	
Kockázat arányos megtarthatósági mutató:			
KEZELÉSI JAVASLAT			
Ápoló, szárazoló metszés, sebkezelés.			
MEGJEGYZÉS			
Idegen tárgy a koronában.

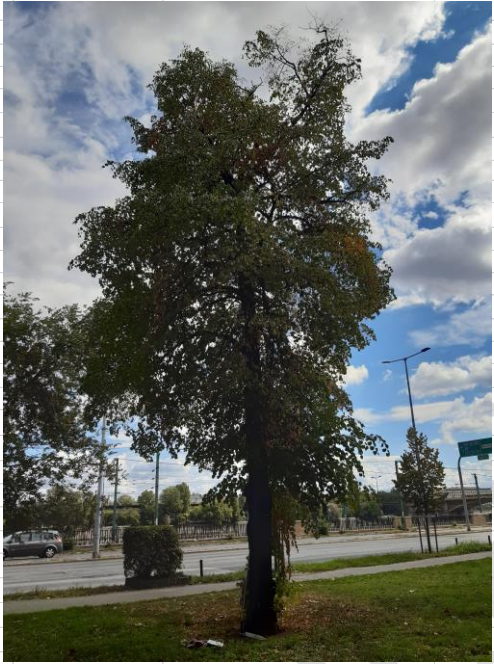
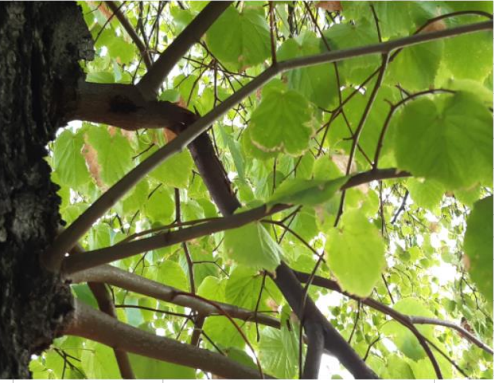
Favizsgáló adatlap			
Csuhaj László - favizsgáló és faápoló szakmérnök képzés		A favizsgálat eredménye:	
		A fa statikai állapota	
Helység:	Budapest	Kitérés iránya	
Terület, utca:	Elvis Presley park	Súlyponteltolódás mértéke:	0 m
HRSZ:	14478/1	GYÖKÉRZET és GYÖKÉRNYAK állapota, Radó EU-s értékszám: 4	
Fa kódja:	EPP29	A gyökérzet nem sérült.	
Fafaj - latin:	<i>Tilia cordata</i>		
Magyar név:	Kislevelű hárs	A gyökérnyak jellemzése és értékelése: 4	
Fa magassága:	13 m		
Alsó koronaszint:	2,5 m	Tősarjak. A gyökérnyak nem sérült.	
Törzs magassága:	4 m		
Törzs átmérő 1m-en:	37 cm	TÖRZS állapota, Radó EU-s favizsgáló értékszám: 4	
Korona átmérője:	7 m		
A favizsgálat időpontja	2022.09.11	A törzs enyhén megdőlt, rajta dudor, záródott seb, lehasított ág, törzssarj és rönpyílás látható.	
A fa a park Árpád fejedelem útja felőli oldalán található, közelében aszfaltzott járda.

KORONAALAP jellemzése és állapota: 4

Sudaras koronaforma, visszavágott.

KORONA állapota, Radó EU-s favizsgáló értékszám: 4	
		A korona visszavágott. Benne száraz ág, rossz állású ág, lehasadt ág, dörzsölt ág.	
		Epifiton növény a fán:	
		A fa egészségi állapota és életképessége: 4	
		A fa a park nem túl kedvező részén, a forgalmas közút mentén található. Ennek ellenére egészséges, életerős, ápolat növény.	
		A fa kockázatelemzését befolyásoló tényezők:	
A fa helyzete	Park/erdő		
A fa környezete	Parkfa; aszfaltzott járda a közelben.		3
A fa élőhelyének minősége	A fa élőhelyi adottságai még megfelelőek.		3
Környezeti veszélyeztetettség	A fa környezetét időszakosan veszélyeztetheti.		3
Kockázat arányos megtarthatósági mutató:			
KEZELÉSI JAVASLAT			
Törzs- és tősarjak eltávolítása, ápoló metszés.			
MEGJEGYZÉS

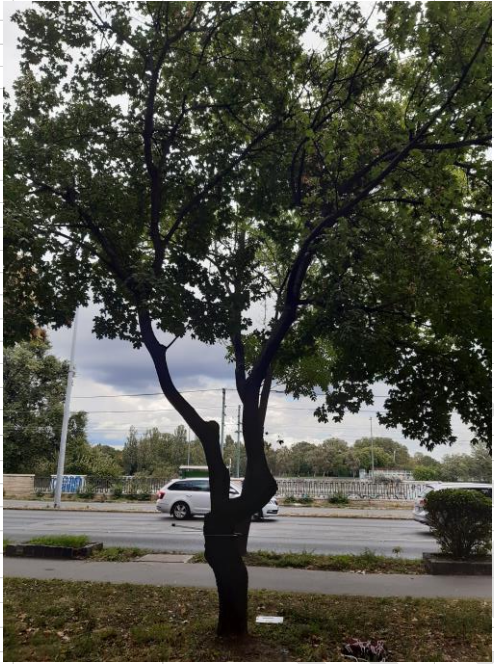
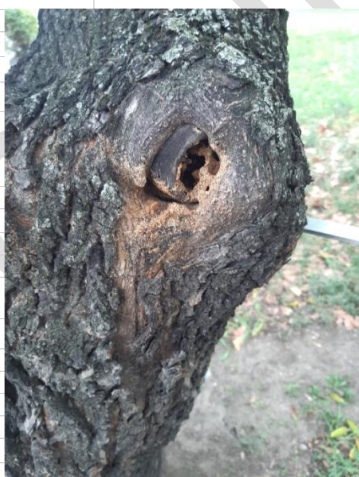
Favizsgálati adatlap		A favizsgálat eredménye:			
Csuhaj László - favizsgáló és faápoló szakmérnök képzés		A fa statikai állapota			
Helység:	Budapest	Kitérés iránya			
Terület, utca:	Elvis Presley park	Súlyponteltolódás mértéke:	0 m		
HRSZ:	14478/1	GYÖKÉRZET és GYÖKÉRNYAK állapota, Radó EU-s értékszám: 4			
Fa kódja:	EPP30	A gyökérzet nem sérült.			
Fafaj - latin:	<i>Acer campestre</i>	A gyökérnyak jellemzése és értékelése: 4			
Magyar név:	Mezei juhar	A gyökérnyak nem sérült.			
Fa magassága:	10 m	TÖRZS állapota, Radó EU-s favizsgálati értékszám: 3			
Alsó koronaszint:	1,8 m	A törzs enyhén megdőlt, csavarodott. Kéreg és hánccssérülés, egykori metszalon kezdődő korhadás, röpnyílások jelenléte.			
Törzs magassága:	1 m	KORONAALAP jellemzése és állapota: 3			
Törzs átmérő 1m-en:	36 cm	A koronaalapot villás, vízszák alakult ki.			
Korona átmérője:	elliptikus, 11 m	KORONA állapota, Radó EU-s favizsgálati értékszám: 3

A favizsgálat időpontja	2022.09.11	A korona erőteljesen visszavágott. Csúcscsáradás, száraz és dörzsölt ág található benne.			
A fa a park Árpád fejedelem útja felőli oldalán található, közelében aszfaltzott járda, vízvezeték (építmény)		Epifiton növény a fán:

A fa egészségi állapota és életképessége: 3			
		A fa a park nem túl kedvező részén, a forgalmas közút mentén található. Többnyire elfogadható egészségi állapotú.			
		A fa kockázatelemzését befolyásoló tényezők:			
		A fa helyzete	Park/erdő	3	
		A fa környezete	Parkfa; aszfaltzott járda és vízvezeték a közelében.		
		A fa élőhelyének minősége	3		
		A fa élőhelyi adottságai még megfelelőek.		Környezeti veszélyeztetettség	
		A fa környezetét időszakosan veszélyeztetheti.		3	
		Kockázat arányos megtarthatósági mutató:			
KEZELÉSI JAVASLAT					
Szárazoló metszés.					
MEGJEGYZÉS

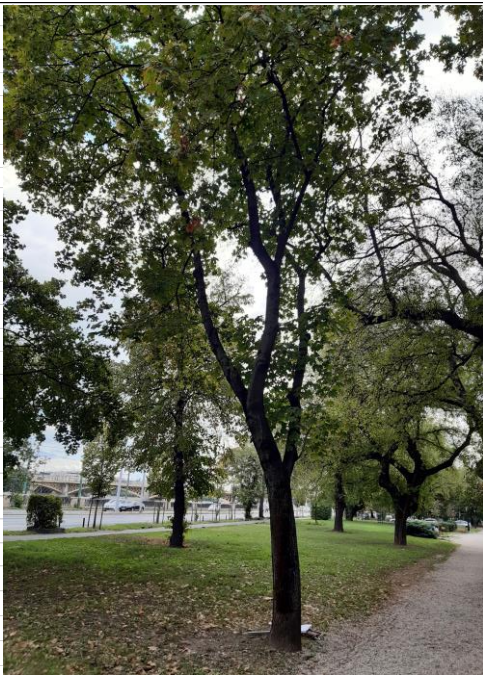
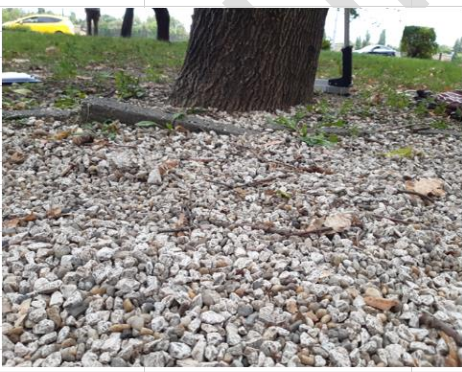
Favizsgálati adatlap	
A favizsgálat eredménye:	
A fa statikai állapota	
Helység: Budapest	Súlyponteltolódás mértéke: 0 m
Terület, utca: Elvis Presley park	GYÖKÉRZET és GYÖKÉRNYAK állapota, Radó EU-s értékszám: 4
HRSZ: 14478/1	
Fa kódja: EPP31	
Fafaj - latin: <i>Acer platanoides</i>	A talajfelszín (szegélykövet) megemelte, építménybe nőtt gyökér. Taposás okozta talajtömörödés.
Magyar név: Korai juhar	
Fa magassága: 16,5 m	A gyökérnyak jellemzése és értékelése: 4
Alsó koronaszint: 3,5 m	
Törzs magassága: 2,5 m	Léces vastagodás.
Törzs átmérő 1m-en: 42 cm	
Korona átmérője: 12 m	TÖRZS állapota, Radó EU-s favizsgálati értékszám: 3
A favizsgálat időpontja: 2022.09.11	
A fa a park belső részében található. Mellette közvetlenül kavicsal felszört gyalogút, a gyökérnyaktól néhány cm-re szegélykő. Elektromos földkábel a közelben.	A törzs ferde, csavarodott. Rajta horpadás, kéreg- és hánccsérülés, fatest sérülés, korhadás, odvasodás figyelhető meg.

KORONAALAP jellemzése és állapota: 3
	A koronaalappillás.
	KORONA állapota, Radó EU-s favizsgálati értékszám: 3
	A korona visszavágott. A koronában száraz ág, lehasadt ág, repedt ág, ágcsontok találhatóak.
	Epifiton növény a fán
	A fa egészségi állapota és életképessége: 3
	A fa ugyan a park belső részében található, azonban épp a gyalogút mentén áll. A gyökérzóna fele a gyalogútban van. Mindezek ellenére a növény elfogadható egészségi állapotú.
	A fa kockázatelemzését befolyásoló tényezők:
A fa helyzete Park/erdő	
A fa környezete Parkfa; gyalogút és földkábel a közelben.	3
A fa élőhelyének minősége A fa élőhelyi adottságai még megfelelőek.	3
Környezeti veszélyeztetettség A fa környezetét időszakosan veszélyeztetheti.	3
Kockázat arányos megtarthatósági mutató:

KEZELÉSI JAVASLAT
	Szárazoló metszés. Estelegesen az egy-két szegélykő felszedése a gyökérnyaktól.
	MEGJEGYZÉS

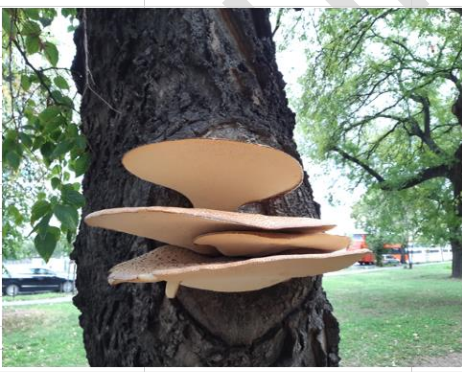
Favizsgálati adatlap	
A favizsgálat eredménye:	
A fa statikai állapota	
Helység: Budapest	Súlyponteltolódás mértéke: 0 m
Terület, utca: Elvis Presley park	GYÖKÉRZET és GYÖKÉRNyak állapota, Radó EU-s értékszám: 3
HRSZ: 14478/1	
Fa kódja: EPP32	
Fafaj - latin: <i>Celtis occidentalis</i>	
Magyar név: Nyugati ostorfa	A gyökérzet nem sérült. Taposás okozta talajtömörödés.
Fa magassága: 19 m	
Alsó koronaszint: 2 m	A gyökérnycak jellemzése és értékelése: 3
Törzs magassága: 4,5 m	
Törzs átmérő 1m-en: 63 cm	Léces vastagodás.
Korona átmérője: 15 m	
A favizsgálat időpontja: 2022.09.11	TÖRZS állapota, Radó EU-s favizsgálati értékszám: 2
A fa a park belső részében található. A kavicsal felszört gyalogútban áll, kissé a szélén. Közeliében szegélykő, közmű.

A törzsön sejtburjánzás, záródott seb, léces vastagodás, korhadás, törzssarj és tapló termőtest figyelhető meg.
	KORONAALAP jellemzése és állapota: 2
	A koronaalap villás, odvas.

KORONA állapota, Radó EU-s favizsgálati értékszám: 3
	A korona visszavágott. Száraz ág, lehasadt ág, odvas ág, ágcsonk található benne.
	Epifiton növény a fán
	A fa egészségi állapota és életképessége: 3
	A fa a gyalogútban áll, a tapló termőtest és a korhadás a növény egyre hanyatló egészségi állapotára utal.
	A fa kockázatelemzését befolyásoló tényezők:
A fa helyzete Park/erdő	
A fa környezete Parkfa; gyalogútban áll, szegélykő, közmű a közelben.	3
A fa élőhelyének minősége A fa élőhelyi adottságai rosszak.	2
Környezeti veszélyeztetettség A fa környezetét időszakosan veszélyeztetheti.	3
Kockázat arányos megtarthatósági mutató:

KEZELÉSI JAVASLAT
	FAKOPP vizsgálat elvégzése javasolt.
	MEGJEGYZÉS
	Idegen tárgy a koronában.

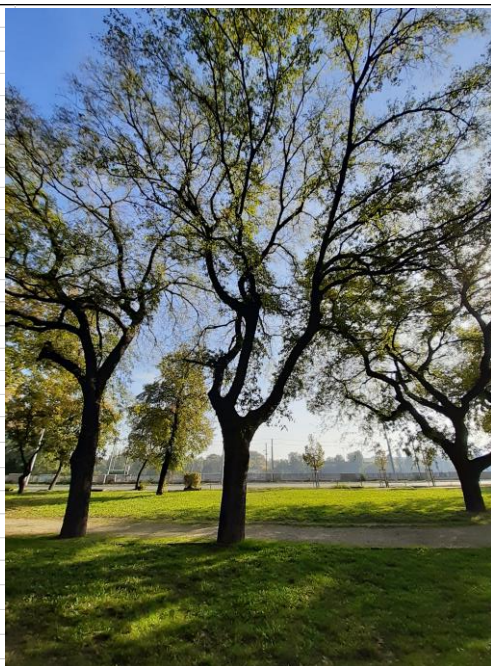
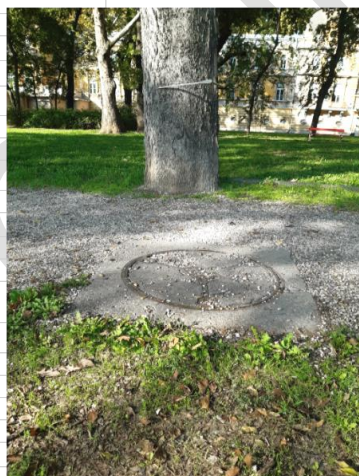
Favizsgáló adatlap	
A favizsgálat eredménye:	
A fa statikai állapota	
Helység:	Budapest
Terület, utca:	Elvis Presley park
HRSZ:	14478/1
Fa kódja:	EPP33
Fafaj - latin:	<i>Celtis occidentalis</i>
Magyar név:	Nyugati ostorfa
Fa magassága:	21,5 m
Alsó koronaszint:	3 m
Törzs magassága:	3,5-4 m
Törzs átmérő 1m-en:	69 cm
Korona átmérője:	21 m
A favizsgálat időpontja	2022.10.08
A fa a park belső részében található. A kavicsal felszort gyalogút szélén áll. Közeli távközlési vagy földkábél akna.	
GYÖKÉRZET és GYÖKÉRNYAK állapota, Radó EU-s értékszám: 4	
A gyökérzónában építmény (szegélykő). Látható sérülés nincs a gyökérzetben, viszont a gyökérnyakhoz egészen közel szegélykő található, amely megépítése feltételezi gyökérsérülést. Taposás okozta talajtömörödés.	
A gyökérnyak jellemzése és értékelése: 4	
Léces vastagodás.	
TÖRZS állapota, Radó EU-s favizsgáló értékszám: 3	
A törzsön záródott seb, léces vastagodás, korhadás, odvasodás, törzssarj, törzsbe nőtt idegen tárgy. Az oduban nem tapló termőtest, hanem kalapos gomba fejlődött ki.

KORONAALAP jellemzése és állapota: 3	
Eredetileg terhelt volt, de a vázágak levágását követően villássá vált. Korhadt, odvas, vízszak alakult ki.	
KORONA állapota, Radó EU-s favizsgáló értékszám: 3	
A korona visszavágott. Benne száraz ág, lehasadt ág, sérült ág, odvas ág. Ágcsontok és tapló termőtest is található a koronában.	
Epfiton növény a fán:	
A fa egészségi állapota és életképessége: 3	
A fa a gyalogútban áll. A tapló termőtest a koronában és a korhadás a növény egyre romló egészségi állapotára utal. A folyamatos taposás sem kedvez a fának.	
A fa kockázatelemzését befolyásoló tényezők:	
A fa helyzete	Park/erdő
A fa környezete	Parkfa; gyalogútban áll, szegélykő, építmény a közelben.
A fa élőhelyének minősége	A fa élőhelyi adottságai rosszak.
Környezeti veszélyeztetettség	A fa környezetét időszakosan veszélyeztetheti.
Kockázat arányos megtarthatósági mutató:	
KEZELÉSI JAVASLAT	
FAKOPP vizsgálat elvégzése javasolt.

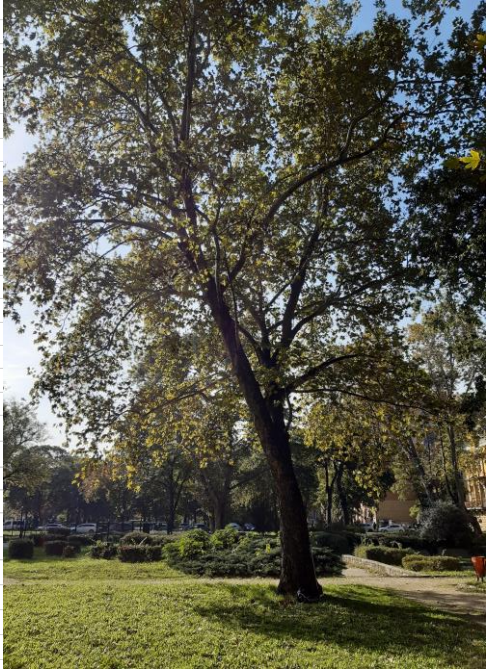
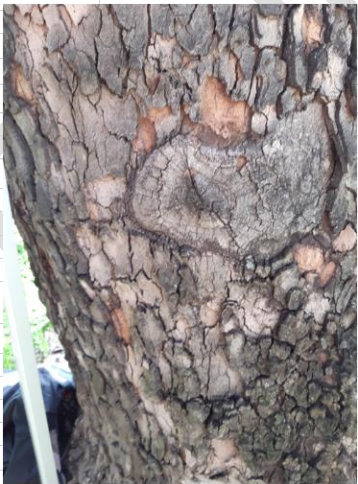
Favizsgálati adatlap		A favizsgálat eredménye:	
Csuhaj László - favizsgáló és faápoló szakmérnök képzés		A fa statikai állapota	
Helység:	Budapest	Kitérés iránya	
Terület, utca:	Elvis Presley park	Súlyponteltolódás mértéke:	0 m
HRSZ:	14478/1	GYÖKÉRZET és GYÖKÉRNYPÁK állapota, Radó EU-s értékszám:	4
Fa kódja:	EPP34	Felszínre került gyökérsérülés, fojtógyökér.	
Fafaj - latin:	<i>Platanus x acerifolia</i>	A gyökérsérülés jellemzése és értékelése:	
Magyar név:	Közönséges platán	Léces vastagodás.	
Fa magassága:	28 m	TÖRZS állapota, Radó EU-s favizsgálati értékszám:	
Alsó koronaszint:	3 m	4	
Törzs magassága:	1 m	A törzsön dudor, horpadás, kéreggyűrődés, záródott seb.	
Törzs átmérő 1m-en:	121 cm	KORONAALAP jellemzése és állapota:	
Korona átmérője:	26 m	4	
A favizsgálat időpontja	2022.10.08	Villás. Rovarlárvák találhatóak a vízszákban.	
A fa a park belső részében található, a kavicsos felszórta gyalogút sarkánál. Közeli szegélykő, támfal.		KORONA állapota, Radó EU-s favizsgálati értékszám:

A korona külponos. Száraz ág, gerendaszerű ág és dörzsölt ág is található a koronában.	
		Epifiton növény a fán	
		A fa egészségi állapota és életképessége:	
		3	
		A természetes fa összességében egészséges, a park kitüntetett pontján áll. Életerős, szép példány.	
		A fa kockázatelemzését befolyásoló tényezők:	
A fa helyzete	Park/erdő		
A fa környezete		3	
		Parkfa; gyalogút, szegélykő, támfal a közelben.	
A fa élőhelyének minősége		4	
		A fa élőhelyi adottságai jók.	
Környezeti veszélyeztetettség		3	
		A fa környezetét időszakosan veszélyeztetheti.	
		Kockázat arányos megtarthatósági mutató:	
KEZELÉSI JAVASLAT			
Ápoló metszés, sebkezelés.			
MEGJEGYZÉS

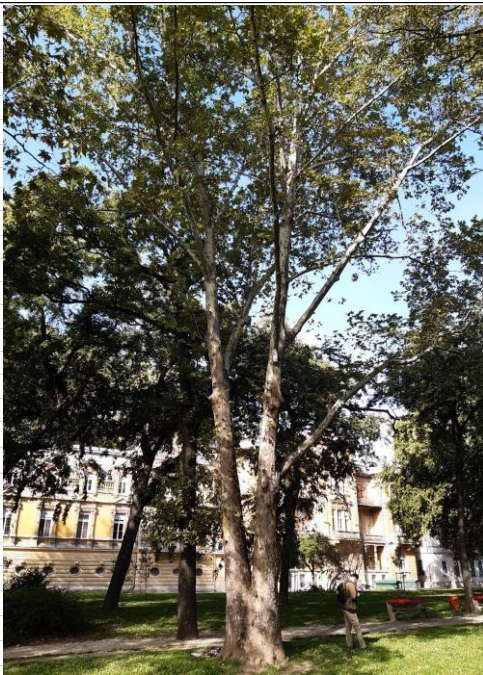
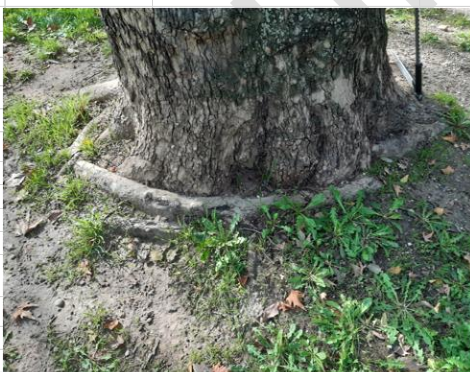
Favizsgálati adatlap		A favizsgálat eredménye:			
Csuhaj László - favizsgáló és faápoló szakmérnök képzés		A fa statikai állapota			
Helység:	Budapest	Kitérés iránya			
Terület, utca:	Elvis Presley park	Súlyponteltolódás mértéke:	0 m		
HRSZ:	14478/1	GYÖKÉRZET és GYÖKÉRNyak állapota, Radó EU-s értékszám:	3		
Fa kódja:	EPP35				
Fafaj - latin:	<i>Platanus x acerifolia</i>	Felszínre került gyökérzet, gyökérsérülés, gyökértorlódás, föjtógyökér jelenléte.			
Magyar név:	Közönséges platán	A gyökérnycak jellemzése és értékelése:	3		
Fa magassága:	25 m	Léces vastagodás.			
Alsó koronaszint:	4,5 m	TÖRZS állapota, Radó EU-s favizsgálati értékszám:	4		
Törzs magassága:	40 cm				
Törzs átmérő 1m-en:	108 cm	A törzsön dudor, horpadás, záródott seb, léces vastagodás, törzssarj.			
Korona átmérője:	21 m	KORONAALAP jellemzése és állapota:	4		
A favizsgálat időpontja	2022.10.08	Villás.			
A fa a park belső részében található, a kavicsal felszört gyalogút mentén, kissé távolabb tőle.		KORONA állapota, Radó EU-s favizsgálati értékszám:	3

Visszavágott. A koronában száraz ág, gerendaszerű ág. Röpnylások a levágott vágás metszlapján.			
		Epifiton növény a fán			
		A fa egészségi állapota és életképessége:		4	
		A természetes fa összességében egészséges állapotú, korábban több alsó ágát is levágták, de még így is mutatós.			
		A fa kockázatelemzését befolyásoló tényezők:			
		A fa helyzete	Park/erdő		
		A fa környezete	Parkfa; gyalogút, szegélykő a közelben.		3
		A fa élőhelyének minősége	A fa élőhelyi adottságai jók		4
		Környezeti veszélyeztetettség	A fa környezetét időszakosan veszélyeztetheti.		3
		Kockázat arányos megtarthatósági mutató:

KEZELÉSI JAVASLAT			
		Ápoló metszés, sebkezelés, föjtógyökér eltávolítása.			
		MEGJEGYZÉS			
		Idegen tárgy a koronában.

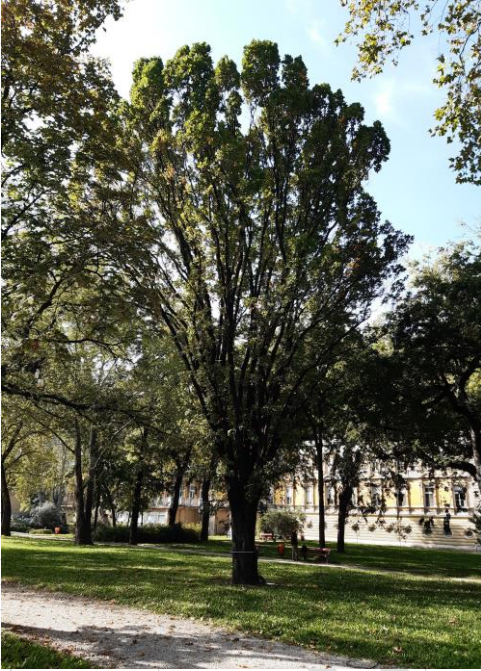
Favizsgálati adatlap			
Csuhaj László - favizsgáló és faápoló szakmérnök képzés			
Helység: Budapest			
Terület, utca: Elvis Presley park			
HRSZ: 14478/1			
Fa kódja: EPP36			
Fafaj - latin: <i>Quercus robur 'Fastigiata'</i>			
Magyar név: Píramistölgy			
Fa magassága:	21 m		
Alsó koronaszint:	3 m		
Törzs magassága:	2 m		
Törzs átmérő 1m-en:	81 cm		
Korona átmérője:	14 m		
A favizsgálat időpontja	2022.10.08		
A fa a park belső, gyalogutakkal határolt részén található, épp a gyepterület közepén.

A favizsgálat eredménye:	
		A fa statikai állapota	
		Kitérés iránya	
		Súlyponteltolódás mértéke:	0 m
		GYÖKÉRZET és GYÖKÉRNYAK állapota, Radó EU-s értékszám: 4	
Felszínre került gyökérszerülés. Fojtógyökér figyelhető meg.			
		A gyökérszerülés jellemzése és értékelése: 4	
A gyökérszerülésen léces vastagodás figyelhető meg.			
		TÖRZS állapota, Radó EU-s favizsgálati értékszám: 4	
A törzsön törzssarjak és kéreggyűrődés látható.

KORONAALAP jellemzése és állapota: 4	
Terhelt koronaalap.			
		KORONA állapota, Radó EU-s favizsgálati értékszám: 3	
Visszavágott. A koronában száraz ág, dörzsölt ág, ágcsomok, amelyek közül két darab visszakorhadt.			
		A fa egészségi állapota és életképessége: 4	
A kissé száradó koronájú fa egészséges, életerős. A park növényzetének egyik különlegessége.			
		A fa kockázatelemzését befolyásoló tényezők:	
A fa helyzete	Park/erdő		
A fa környezete	Parkfa; kedvező környezeti adottságok		
A fa élőhelyének minősége	A fa élőhelyi adottságai jók		
Környezeti veszélyeztetettség	A fa környezetét esetenként veszélyeztetheti.		
Kockázat arányos megtarthatósági mutató:			
KEZELÉSI JAVASLAT			
Szárazoló metszés, fojtógyökér eltávolítása.			
MEGJEGYZÉS

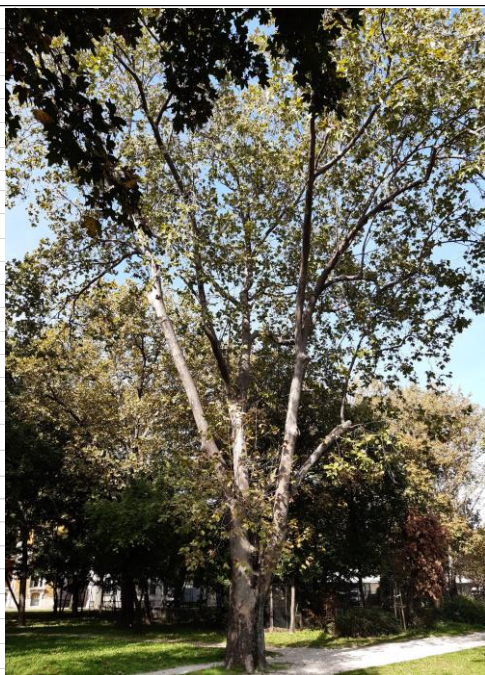
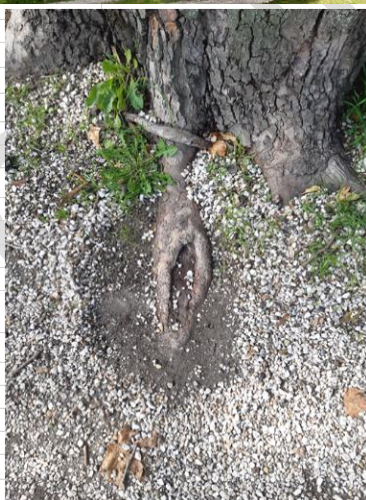
Favizsgálati adatlap	
A favizsgálat eredménye:	
A fa statikai állapota	
Kitérés iránya	
Súlyponteltolódás mértéke:	0 m
GYÖKÉRZET és GYÖKÉRNYAK állapota, Radó EU-s értékszám: 3	
Felszínre került gyökérszerűség. Gyökérszerűség, fojtógyökér figyelhető meg. Taposás okozta gyökérszerűség.	
A gyökérnyak jellemzése és értékelése: 3	
A gyökérnyakon léces vastagodás látható.	
TÖRZS állapota, Radó EU-s favizsgálati értékszám: 4	
A törzsön dudor található.	
KORONAALAP jellemzése és állapota: 4	
A koronaalapot terhelt.	
KORONA állapota, Radó EU-s favizsgálati értékszám: 3	
A korona erőteljesen visszavágott. Száraz ág, gerendaszerű ág, ágcsonk található benne.	
Epifiton növény a fán	
A fa egészségi állapota és életképessége: 3	
A fa a visszavágott korona és a kedvezőtlen (gyalogút közepén van) elhelyezkedése ellenére is egészséges, szép, életerős.	
A fa kockázatelemzését befolyásoló tényezők:	
A fa helyzete	Park/erdő
A fa környezete

3
	Parkfa; kedvezőtlen környezeti adottságok.
A fa élőhelyének minősége	
	3
	A fa élőhelyi adottságai még megfelelőek.
Környezeti veszélyeztetettség	
	3
	A fa környezetét időszakosan veszélyeztetheti.
Kockázat arányos megtarthatósági mutató:	
KEZELÉSI JAVASLAT	
Szárazuló metszés, fojtógyökér eltávolítása. Hajtásválogatás.	
MEGJEGYZÉS
