Budapest II. kerület Elvis Presley park teljes körű dendrológiai felmérése és faállomány-értékelése

Favizsgáló és faápoló szakmérnök szakirányú továbbképzési szak

Budapest, 2023. május 2.

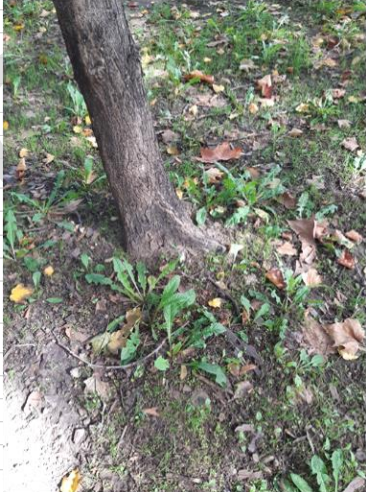
Favizsgálati adatlap			
A favizsgálat eredménye:			
A fa statikai állapota			
Helység:	Budapest		
Terület, utca:	Elvis Presley park		
HRSZ:	14478/1		
Fa kódja:	EPP46		
Fafaj - latin:	<i>Acer campestre</i>		
Magyar név:	Mezei juhar		
Fa magassága:	9 m		
Alsó koronaszint:	2,5 m		
Törzs magassága:	3 m		
Törzs átmérő 1m-en:	12 cm		
Korona átmérője:	7 m		
A favizsgálat időpontja	2022.10.08		
A fa a gyógyfürdő közműveit határoló kerítéstől távolabb található, a park belső részén. A csenevész fácska a természetes platánfa árnyékában fejlődik.			
 		Súlyponteltolódás mértéke:	0 m
		GYÖKÉRZET és GYÖKÉRNYPÁK állapota, Radó EU-s értékszám: 4	
 		A gyökérzeten látható sérülés nincs.	
		A gyökérszárak jellemzése és értékelése: 4	
 		A gyökérszárakon léces vastagodás.	
		TÖRZS állapota, Radó EU-s favizsgálati értékszám: 4

A törzsön záródott seb és törzsszarjak.	
		KORONAALAP jellemzése és állapota: 4	
 		A koronaalapon sérülés nincs.

KEZELÉSI JAVASLAT	
		Koronaalakítás.	
 		MEGJEGYZÉS

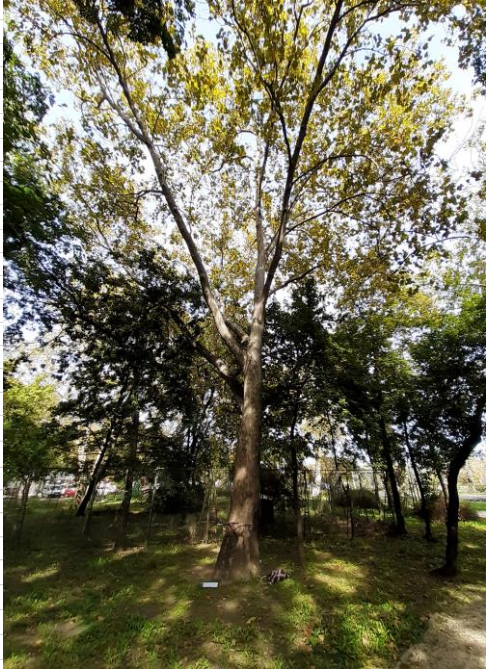
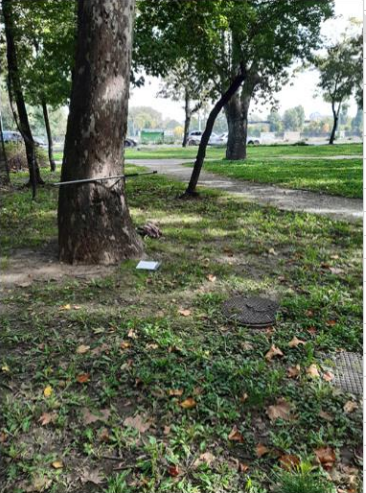
Favizsgálati adatlap		A favizsgálat eredménye:	
Csuhaj László - favizsgáló és faápoló szakmérnök képzés		A fa statikai állapota	
Helység:	Budapest	Kitérés iránya	
Terület, utca:	Elvis Presley park	Súlyponteltolódás mértéke:	0 m
HRSZ:	14478/1	GYÖKÉRZET és GYÖKÉRNYPÁK állapota, Radó EU-s értékszám:	4
Fa kódja:	EPP47		
Fafaj - latin:	<i>Platanus x acerifolia</i>	A gyökérszerkezeten látható sérülés nincs. Feltételezhető ugyanakkor, hogy a közeli csatorna építményébe belenőhetett a gyökérszerkezet egy része.	
Magyar név:	Közönséges platán	A gyökérszerkezet jellemzése és értékelése:	
Fa magassága:	25 m	4	
Alsó koronaszint:	2 m	A gyökérszerkezeten léces vastagodás.	
Törzs magassága:	4 m	TÖRZS állapota, Radó EU-s favizsgálati értékszám:	
Törzs átmérő 1m-en:	81 cm	4	
Korona átmérője:	22 m	A törzs ferde növekedésű. Sérülés nem látható rajta.	
A favizsgálat időpontja	2022.10.08	KORONAALAP jellemzése és állapota:

A fa a gyógyfürdő közműveit határoló kerítéstől távolabb található, a park belső részén. A közelében közmű, feltehetőleg csatorna.		4

A koronaalappillás.	
		KORONA állapota, Radó EU-s favizsgálati értékszám:	
		4	
		A koronában száraz ág, rossz állású ág, dörszölt ág.	
		Epifiton növény a fán	
		A fa egészségi állapota és életképessége:	
		4	
		A természetes platán szép, egészséges, életerős. Kiemelkedik a környező fák közül.	
		A fa kockázatelemzését befolyásoló tényezők:	
		A fa helyzete	Park/erdő
A fa környezete			3
A fa élőhelyének minősége	Parkfa; kerítés, közmű.		3
A fa élőhelyének adottságai még megfelelőek.			
Környezeti veszélyeztetettség			4
A fa esetenként veszélyeztetheti a környezetét.			
Kockázat arányos megtarthatósági mutató:

KEZELÉSI JAVASLAT	
		Ápoló metszés.	
		MEGJEGYZÉS

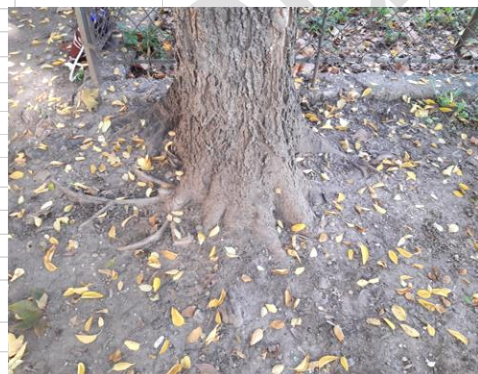
Favizsgálati adatlap	
A favizsgálat eredménye:	
A fa statikai állapota	
Helység:	Budapest
Terület, utca:	Elvis Presley park
HRSZ:	14478/1
Fa kódja:	EPP51
Fafaj - latin:	<i>Celtis occidentalis</i>
Magyar név:	Nyugati ostorfa
Fa magassága:	21 m
Alsó koronaszint:	4 m
Törzs magassága:	6 m
Törzs átmérő 1m-en:	37 cm
Korona átmérője:	10 m
A favizsgálat időpontja	2022.10.15
A fa a gyógyfürdő közműveit határoló kerítés sarkánál található, a beton kerítésalap szinte beleér a gyökérnyakba.	
Súlyponteltolódás mértéke: 0 m	
GYÖKÉRZET és GYÖKÉRNYAK állapota, Radó EU-s értékszám: 3	
Felszínre került gyökérzet. A gyökérszónában kerítésalap és közmű. Gyökérsérülés, gyökértorlódás figyelhető meg.	
A gyökérnyak jellemzése és értékelése: 3	
A gyökérnyakon léces vastagodás.	
TÖRZS állapota, Radó EU-s favizsgálati értékszám: 4	
A ferde törzsön záródott seb és léces vastagodás figyelhető meg.	
KORONAALAP jellemzése és állapota: 4	
A koronaalap villás.

KORONA állapota, Radó EU-s favizsgálati értékszám: 4	
A korona visszavágott, benne száraz ág és ágcsontk található.	
epifiton növény a fán	
A fa egészségi állapota és életképessége: 3	
A feltehetőleg magról kelt fa a kedvezőtlen elhelyezkedése ellenére is egészséges, életerős. Viszont az építmény (kerítésalap) fokozatos rongálása miatt idővel lecserélendő.	
A fa kockázatelemzését befolyásoló tényezők:	
A fa helyzete	Park/erdő
A fa környezete	3
Parkfa; kerítés, kerítésalap, közmű.	
A fa élőhelyének minősége	3
A fa élőhelyének adottságai még megfelelőek.	
Környezeti veszélyeztetettség	3
A fa időszakosan veszélyeztetheti környezetét. Vagyoni károkozással fenyegethet	
Kockázat arányos megtarthatósági mutató:	
KEZELÉSI JAVASLAT	
Koronaalakítás, sebkezelés.	
MEGJEGYZÉS	
Kivágása megfontolandó.

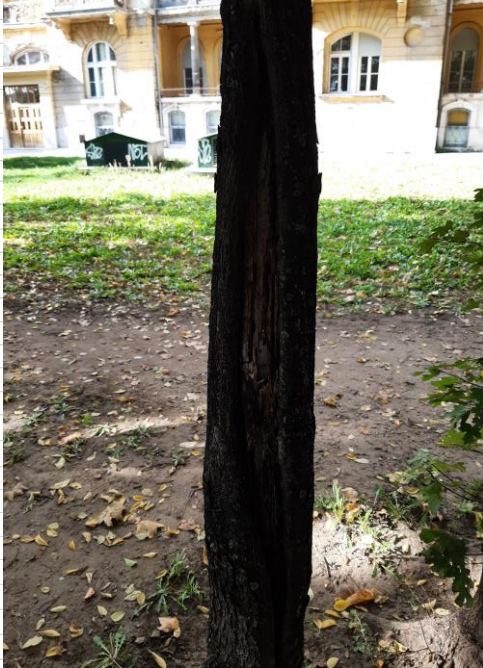
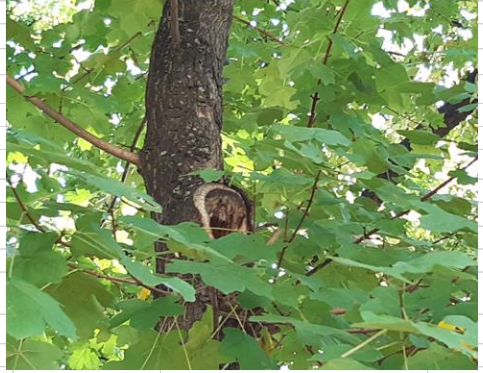
Favizsgálati adatlap			
A favizsgálat eredménye:			
A fa statikai állapota			
Helység:	Budapest		
Terület, utca:	Elvis Presley park		
HRSZ:	14478/1		
Fa kódja:	EPP53		
Fafaj - latin:	<i>Acer campestre</i>		
Magyar név:	Mezei juhar		
Fa magassága:	12 m		
Alsó koronaszint:	3 m		
Törzs magassága:	3 m		
Törzs átmérő 1m-en:	10 cm		
Korona átmérője:	6 m		
A favizsgálat időpontja	2022.10.15		
A fa a gyógyfürdő közműveit határoló kerítés közelében található, a park belső részében, zöldfelületben. Kissé távolabb tőle kitaposott ösvény húzódik.

Súlyponteltolódás mértéke:	0 m
		GYÖKÉRZET és GYÖKÉRNYPALYKA állapota, Radó EU-s értékszám: 4

A gyökérzónában sérülés nem látható.	
		A gyökérszálak jellemzése és értékelése: 4

A gyökérszálakon léces vastagodás.	
		TÖRZS állapota, Radó EU-s favizsgálati értékszám: 2

A ferde törzsen kéreg- és háncssérülés, fatestsérülés, hasadás szinte teljes hosszában. Törzssarjak.

A koronaalap sérült, korhadt.	
		KORONA állapota, Radó EU-s favizsgálati értékszám: 4

A koronában száraz ágak.	
		epifiton növény a fán

A fa egészségi állapota és életképessége: 2	
		A fa törzsen hosszirányban jókora hasadás figyelhető meg, amely már nem tud bezáródni. A fa ennek ellenére még elfogadható egészségi állapotú.

KEZELÉSI JAVASLAT	
		Szárazoló metszés.

A kiterjedt sérülés és sűrű állomány miatt kivágása indokolt lehet.

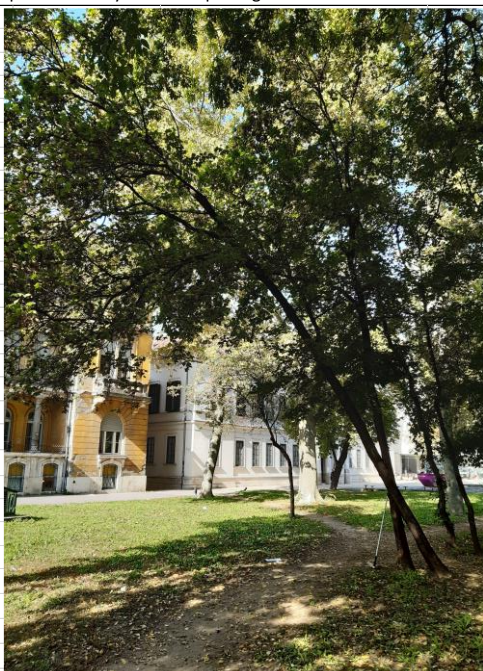
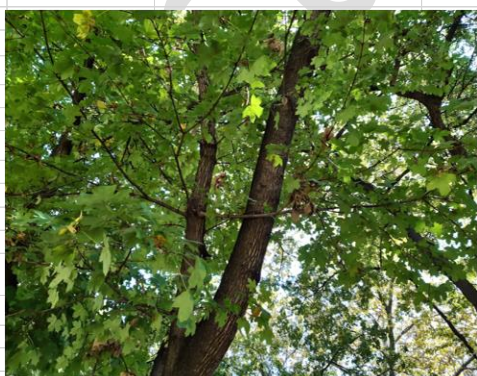
Favizsgálati adatlap	
A favizsgálat eredménye:	
A fa statikai állapota	
Kitérés iránya	
Súlyponteltolódás mértéke:	0 m
GYÖKÉRZET és GYÖKÉRNyak állapota, Radó EU-s értékszám: 4	
Felszínre került gyökérsérülés és fojtógyökér jelenléte. Taposás okozta talajtömörödés.	
A gyökérsérülés jellemzése és értékelése: 4	
A gyökérsérülésen léces vastagodás.	
TÖRZS állapota, Radó EU-s favizsgálati értékszám: 4	
A ferde törzsön horpadás, záródott seb és léces vastagodás látható.	
KORONAALAP jellemzése és állapota: 4	
A koronaalapról villás.	
KORONA állapota, Radó EU-s favizsgálati értékszám: 4	
A korona külpontos. Benne száraz ág, rossz állású ág, dörzsölt ág és ágcsontok találhatóak.	
A fa egészségi állapota és életképessége: 3	
A ferde növekedésű fa elfogadható egészségi állapotú, életerős.	
A fa kockázatelemzését befolyásoló tényezők:	
A fa helyzete	Park/erdő
A fa környezete	Parkfa; kerítés, gyalogösvény.
A fa élőhelyének minősége	A fa élőhelyének adottságai jók.

Környezeti veszélyeztetettség	A fa ferde növekedéséből és a gyalogösvényből adódóan időszakosan veszélyeztetheti
Kockázat arányos megtarthatósági mutató:	
KEZELÉSI JAVASLAT	
Koronaalakítás, sebkezelés.	
MEGJEGYZÉS	
A törzs magassága a talajra merőlegesen 2,8 m, a törzshossz 3,3 m.

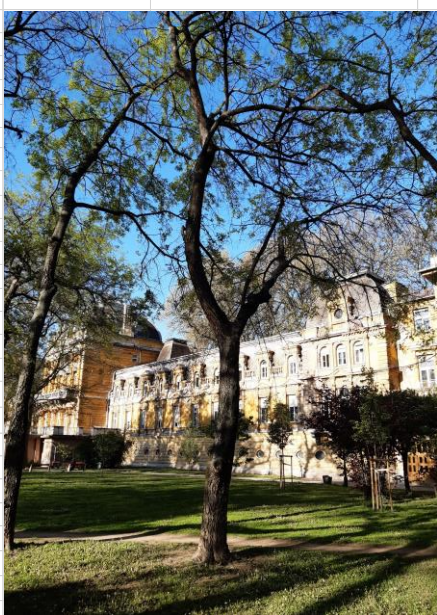
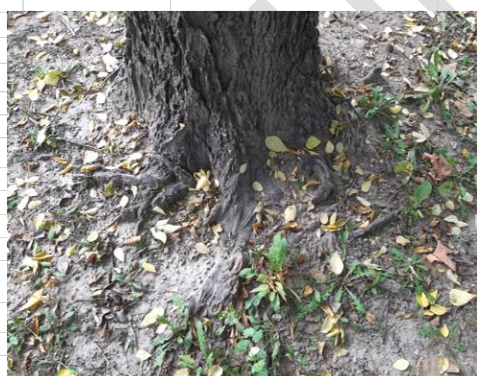
Favizsgálati adatlap		A favizsgálat eredménye:	
Csuhaj László - favizsgáló és faápoló szakmérnök képzés Helység: Budapest Terület, utca: Elvis Presley park HRSZ: 14478/1 Fa kódja: EPP58 Fafaj - latin: <i>Celtis occidentalis</i> Magyar név: Nyugati ostorfa Fa magassága: 20 m Alsó koronaszint: 1 m Törzs magassága: 4 m Törzs átmérő 1m-en: 46 cm Korona átmérője: 15 m A favizsgálat időpontja: 2022.10.15 A fa a park belső, középső részében található. Tisztes távolságra a fürdőépülettől és az Árpád fejedelem útjától is.		A fa statikai állapota	
		Kitérés iránya	0 m
		GYÖKÉRZET és GYÖKÉRNYPYAK állapota, Radó EU-s értékszám: 4	
		Felszínre került gyökérszerűség. Gyökérszerűség, fojtógyökér, gyökérsarjak jelenléte.	
		A gyökérsarjak jellemzése és értékelése: 4	
		A gyökérsarjakon léces vastagodás.	
		TÖRZS állapota, Radó EU-s favizsgálati értékszám: 4	
		A ferde törzsen szépen záródott seb és léces vastagodás figyelhető meg.

KORONAALAP jellemzése és állapota: 4	
		A koronaalappillás.	
		KORONA állapota, Radó EU-s favizsgálati értékszám: 4	
		A fa koronája visszavágott. Benne száraz ág, rossz állású ág, dörszölt ág és ágcsonk található.	
		Epifiton növény a fán	
		A fa egészségi állapota és életképessége: 4	
		A fa egészséges, életerős.	
		A fa kockázatelemzését befolyásoló tényezők:	
		A fa helyzete	Park/erdő
		A fa környezete	Parkfa.
		A fa élőhelyének minősége	4
		A fa élőhelyének adottságai jók.	
		Környezeti veszélyeztetettség	4
		A fa esetenként veszélyt jelenthet környezetére.	
		Kockázat arányos megtarthatósági mutató:	
		KEZELÉSI JAVASLAT	
		Ápoló metszés, sebkezelés.	
		MEGJEGYZÉS

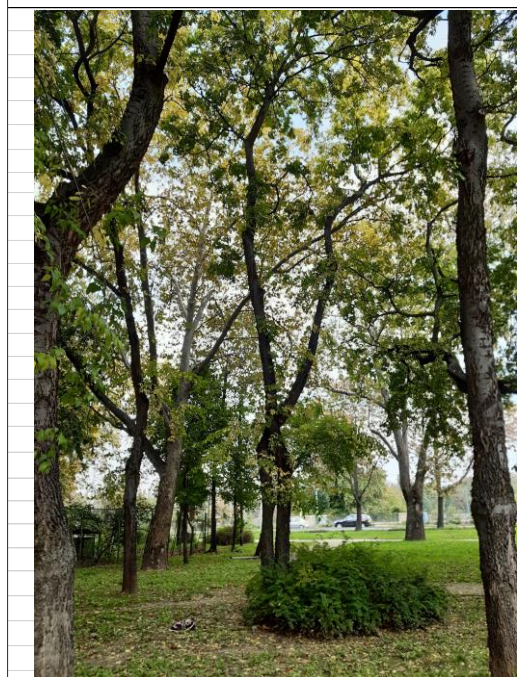
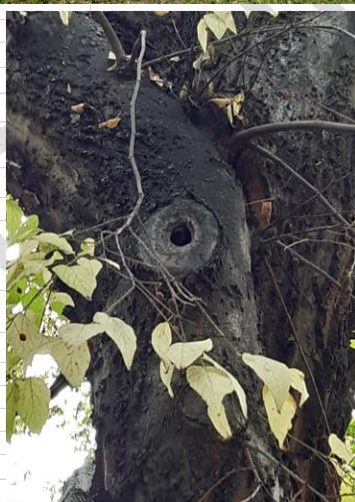
Favizsgálati adatlap	
A favizsgálat eredménye:	
A fa statikai állapota	
Kitérés iránya	
Súlyponteltolódás mértéke: 0 m	
GYÖKÉRZET és GYÖKÉRNyak állapota, Radó EU-s értékszám: 4	
A gyökérszárban felszínre került gyökérszár és gyökérsérülés figyelhető meg. A gyalogösvény következtében fokozott a taposás.	
A gyökérszár jellemzése és értékelése: 4	
A gyökérszáron léces vastagodás.	
TÖRZS állapota, Radó EU-s favizsgálati értékszám: 4	
Több törzsű (két törzs), csavarodott.	
KORONAALAP jellemzése és állapota: 4	
A koronaalap villás.	
KORONA állapota, Radó EU-s favizsgálati értékszám: 4	
A fa koronája visszavágott. Benne száraz ág, rossz állású ág, dörszölt ág és ágcsont található. Beforrtatlan seb, amely már odvasodásnak indult.	
Epifiton növény a fán	
A fa egészségi állapota és életképessége: 4	
A szoktlan formájú fa egészséges, életerős.	
A fa kockázatelemzését befolyásoló tényezők:	
A fa helyzete	Park/erdő
A fa környezete	4

Parkfa; gyalogösvény vezet a közelében.	
A fa élőhelyének minősége	4
A fa élőhelyének adottságai jók.	
Környezeti veszélyeztetettség	4
A fa esetenként veszélyt jelenthet környezetére.	
Kockázat arányos megtarthatósági mutató:	
KEZELÉSI JAVASLAT	
Ápoló metszés, sebkezelés, odúkezelés.	
MEGJEGYZÉS

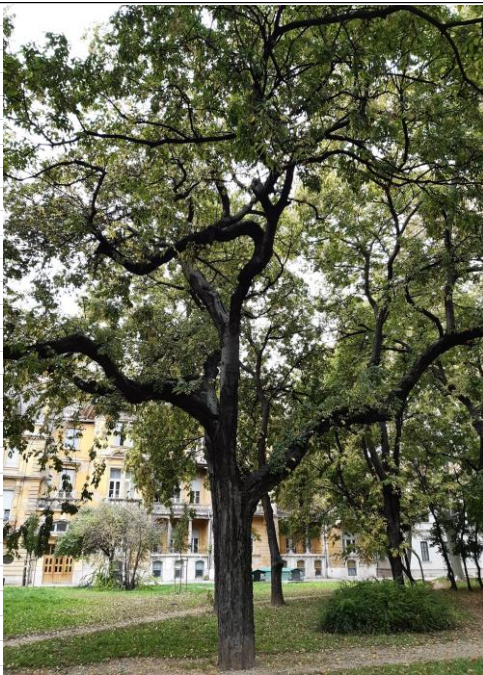
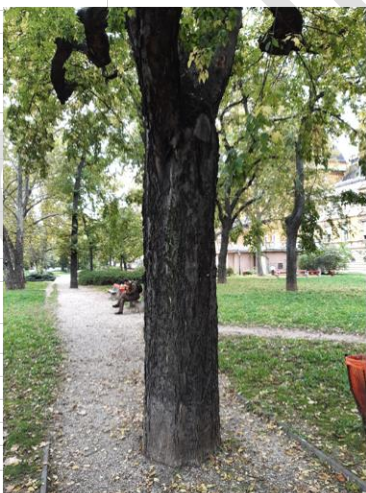
Favizsgálati adatlap	
A favizsgálat eredménye:	
A fa statikai állapota	
Helység: Budapest	Súlyponteltolódás mértéke: 0 m
Terület, utca: Elvis Presley park	GYÖKÉRZET és GYÖKÉRNYPYAK állapota, Radó EU-s értékszám: 4
HRSZ: 14478/1	
Fa kódja: EPP61	
Fafaj - latin: <i>Celtis occidentalis</i>	Feltöltött gyökérzet. A gyalogút kialakítása és a szegélykövek elhelyezése során feltehetőleg a gyökerek is megsérülhettek. A feltöltés is ekkor történhetett. Egyéb gyökérsérülés nincs. Taposás okozta talajtömörödés.
Magyar név: Nyugati ostorfa	A gyökérnyak jellemzése és értékelése: 4
Fa magassága: 16 m	A gyökérnyakon sérülés nem található.
Alsó koronaszint: 2 m	TÖRZS állapota, Radó EU-s favizsgálati értékszám: 4
Törzs magassága: 3 m	
Törzs átmérő 1m-en: 69 cm	A törzsön horpadás és záródott seb van.
Korona átmérője: 26 m	KORONAALAP jellemzése és állapota: 4
A favizsgálat időpontja: 2022.10.15	A koronaalap terhelt, vízszák alakult ki.

A fa a kavicsal felszört gyalogút közepén van. Két oldalról szegélykő található, és egy hulladékgyűjtő kosár.	KORONA állapota, Radó EU-s favizsgálati értékszám: 3
	A korona visszavágott. Benne száraz ág, gerendaszerű ág, odvas ág és ágcsont található.

Epifiton növény a fán
	A fa egészségi állapota és életképessége: 3
	A gyalogútban található fa gyökérszélénél kitért a gyakori taposásnak. A természetes fa egyébként egészséges állapotú, életerős.
	A fa kockázatelemzését befolyásoló tényezők:
A fa helyzete Park/erdő	
A fa környezete Parkfa; szegélykő, hulladékgyűjtő kosár.	3
A fa élőhelyének minősége A fa élőhelyének adottságai még megfelelőek.	3
Környezeti veszélyeztetettség A fa időszakosan veszélyeztetheti a környezetét.	3
Kockázat arányos megtarthatósági mutató:

KEZELÉSI JAVASLAT	
Ápoló metszés, koronaalakítás.	
MEGJEGYZÉS

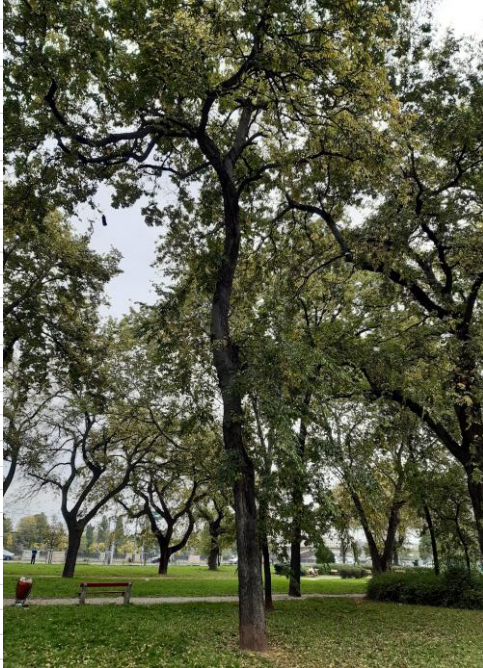
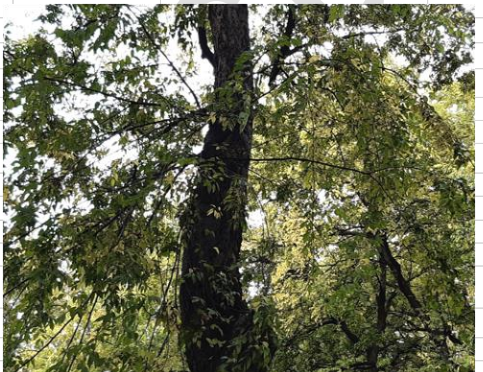
Favizsgálati adatlap			
A favizsgálat eredménye:			
A fa statikai állapota			
Helység:	Budapest		
Terület, utca:	Elvis Presley park		
HRSZ:	14478/1		
Fa kódja:	EPP63		
Fafaj - latin:	<i>Celtis occidentalis</i>		
Magyar név:	Nyugati ostorfa		
Fa magassága:	22 m		
Alsó koronaszint:	8 m		
Törzs magassága:	10 m		
Törzs átmérő 1m-en:	53 cm		
Korona átmérője:	13 m		
A favizsgálat időpontja	2022.10.15		
A fa a park belső részében található, nyílt zöldfelület közepén. Három másik hasonló társával kis fasort alkot. Csatorna a közelben.

A gyökérszárban sérülés nem figyelhető meg.	
		A gyökérszár jellemzése és értékelése: 4

A gyökérszárakon sérülés nem figyelhető meg.	
		TÖRZS állapota, Radó EU-s favizsgálati értékszám: 3

A törzsön horpadás, záródott seb, kéreg repedés és törzsszarjak vannak.	
		KORONAALAP jellemzése és állapota: 3

A koronaalap terhelt.	
		KORONA állapota, Radó EU-s favizsgálati értékszám: 3

A korona külponstos, feloldalas, visszavágott (megemelt). Benne száraz ág és ágcsontk található.	
		epifiton növény a fán

KEZELÉSI JAVASLAT	
		Törzsszarjak eltávolítása, ápoló metszés.

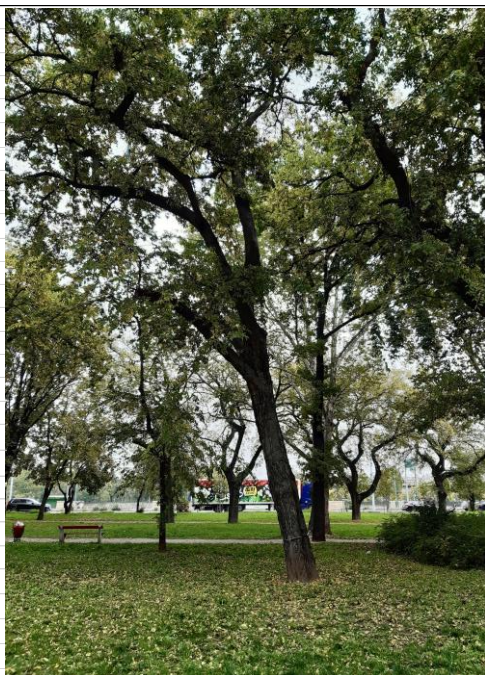
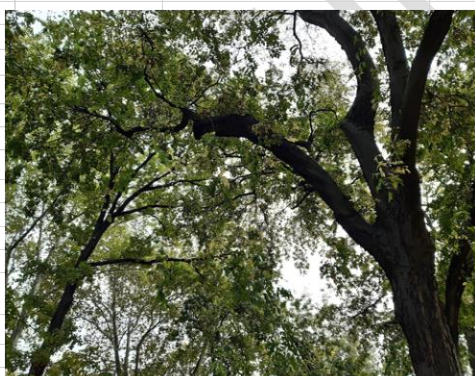
Favizsgálati adatlap	
A favizsgálat eredménye:	
A fa statikai állapota	
Helység:	Budapest
Terület, utca:	Elvis Presley park
HRSZ:	14478/1
Fa kódja:	EPP64
Fafaj - latin:	<i>Celtis occidentalis</i>
Magyar név:	Nyugati ostorfa
Fa magassága:	19 m
Alsó koronaszint:	2,5 m
Törzs magassága:	5 m
Törzs átmérő 1m-en:	70 cm
Korona átmérője:	16 m
A favizsgálat időpontja	2022.10.15
A fa a park belső részében található, nyílt zöldfelület közepén. Kis fasort alkot tarsiával.	
A gyökérszékében sérülés nem figyelhető meg.	
A gyökérszék jellemzése és értékelése:	
A gyökérszékben léces vastagodás figyelhető meg.	
TÖRZS állapota, Radó EU-s favizsgálati értékszám:	
A törzs ferde, rajta dudor, záródott seb és léces vastagodás figyelhető meg.	
KORONAALAP jellemzése és állapota:	
A koronaalapot terhelt.	
KORONA állapota, Radó EU-s favizsgálati értékszám:	
A korona külponos. Néhány vágás erősen visszavágott. A koronában száraz ág, lehasadt ág, sérült ág, odvas ág található.

Epifiton növény a fán	
A fa egészségi állapota és életképessége:	
A természetes fa a park kedvező részén található, elfogadható egészségi állapotú.	
A fa kockázatelemzését befolyásoló tényezők:	
A fa helyzete	Fasor
A fa környezete	Parkfa.
A fa élőhelyének minősége	A fa élőhelyének adottságai jók.
Környezeti veszélyeztetettség	A fa esetenként veszélyeztetheti a környezetét.
Kockázat arányos megterhelési mutató:	
KEZELÉSI JAVASLAT	
Koronaalakítás. Ápoló metszés.	
MEGJEGYZÉS

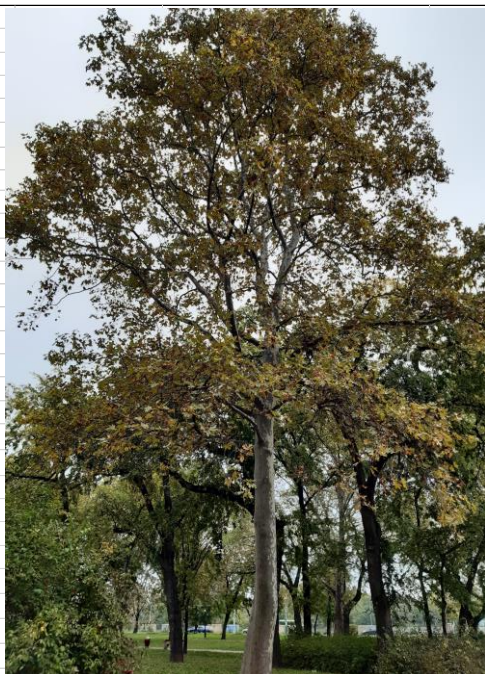
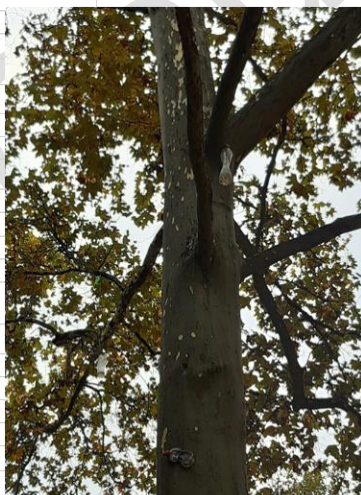
Favizsgálati adatlap	
A favizsgálat eredménye:	
A fa statikai állapota	
Helység:	Budapest
Terület, utca:	Elvis Presley park
HRSZ:	14478/1
Fa kódja:	EPP67
Fafaj - latin:	<i>Platanus x acerifolia</i>
Magyar név:	Közönséges platán
Fa magassága:	25 m
Alsó koronaszint:	4 m
Törzs magassága:	6 m
Törzs átmérő 1m-en:	70 cm
Korona átmérője:	20 m
A favizsgálat időpontja	2022.10.15
A fa kavicsal felszört területben áll, szegélykő és néhány pad övezi.	
Súlyponteltolódás mértéke: 0 m	
GYÖKÉRZET és GYÖKÉRNYPÁK állapota, Radó EU-s értékszám: 4	
Felszínre került gyökérzet. A gyökérszóna egy része kitett a gyalogos forgalom okozta taposásnak.	
A gyökérszóna jellemzése és értékelése: 4	
A gyökérszónán léces vastagodás figyelelhető meg.	
TÖRZS állapota, Radó EU-s favizsgálati értékszám: 4	
A törzs felegyenesedett. Rajta dudor és záródott seb.	
KORONAALAP jellemzése és állapota: 4	
A koronaalapon sérülés nincs.	
KORONA állapota, Radó EU-s favizsgálati értékszám: 4

A koronában száraz ágak vannak.	
Epifiton növény a fán	
A fa egészségi állapota és életképessége: 4	
A platánfa egészséges, életerős szép növénye a parknak.	
A fa kockázatelemzését befolyásoló tényezők:	
A fa helyzete	Park/erdő
A fa környezete	3
Parkfa; szegélykő, padok.	
A fa élőhelyének minősége	3
A fa élőhelyének adottságai még megfelelőek.	
Környezeti veszélyeztetettség	3
A fa időszakosan veszélyeztetheti a környezetét.	
Kockázat arányos megtarthatósági mutató:	
KEZELÉSI JAVASLAT	
Ápoló metszés.	
MEGJEGYZÉS	
Idegen tárgy a koronában.

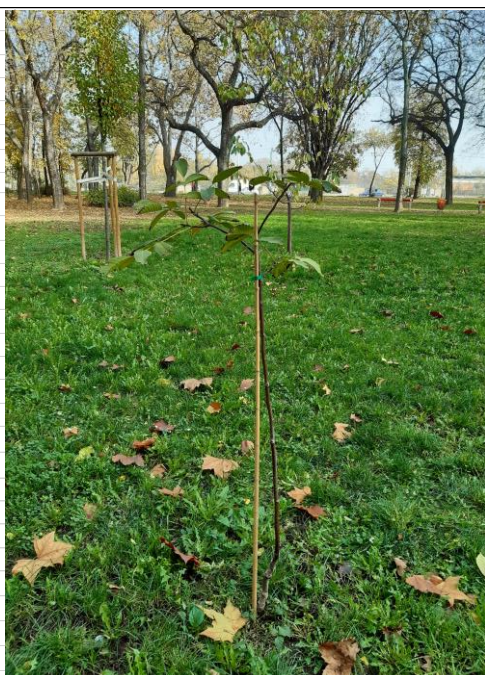
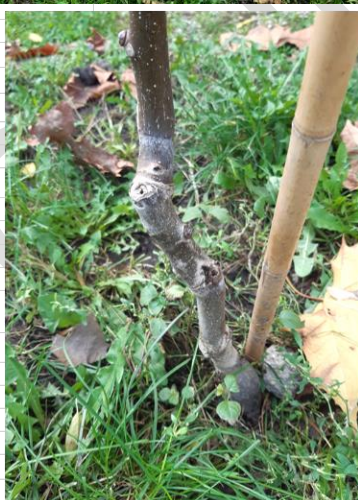
Favizsgálati adatlap	
A favizsgálat eredménye:	
A fa statikai állapota	
Helység: Budapest	Súlyponteltolódás mértéke: 0 m
Terület, utca: Elvis Presley park	GYÖKÉRZET és GYÖKÉRNyak állapota, Radó EU-s értékszám: 4
HRSZ: 14478/1	
Fa kódja: EPP77	
Fafaj - latin: <i>Prunus avium</i>	A gyökérszélén sérülés nem látható.
Magyar név: Vadcsereznye	
Fa magassága: 4 m	A gyökérszél jellemzése és értékelése: 4
Alsó koronaszint: 80 cm	A gyökérszélén kéregsérülés.
Törzs magassága: 1 m	
Törzs átmérő 1m-en: 7 cm	TÖRZS állapota, Radó EU-s favizsgálati értékszám: 4
Korona átmérője: 2,8 m	
A favizsgálat időpontja: 2022.11.12	
A fiatal fa a park belső, nyílt részében található, gyepterületben.	A törzsön záródott seb.
 	KORONAALAP jellemzése és állapota: 4
	A koronaalap nem sérült.
	KORONA állapota, Radó EU-s favizsgálati értékszám: 4
	A korona visszavágott. Benne rossz állású ág, lehasadt ág, dörzsölt ág és ágcsont található.
	Epifiton növény a fán

A fa egészségi állapota és életképessége: 4
	A fiatal fa egészséges, életerős. A park kedvező adottságú részében található.
	A fa kockázatelemzését befolyásoló tényezők:
A fa helyzete Park/erdő	
A fa környezete Parkfa;	4
A fa élőhelyének minősége A fa élőhelyének adottságai jók.	4
Környezeti veszélyeztetettség A fa nem jelent veszélyt a környezetére.	5
Kockázat arányos megtarthatósági mutató:	
	KEZELÉSI JAVASLAT
	Fatörzsvédelem, karózás.
	MEGJEGYZÉS

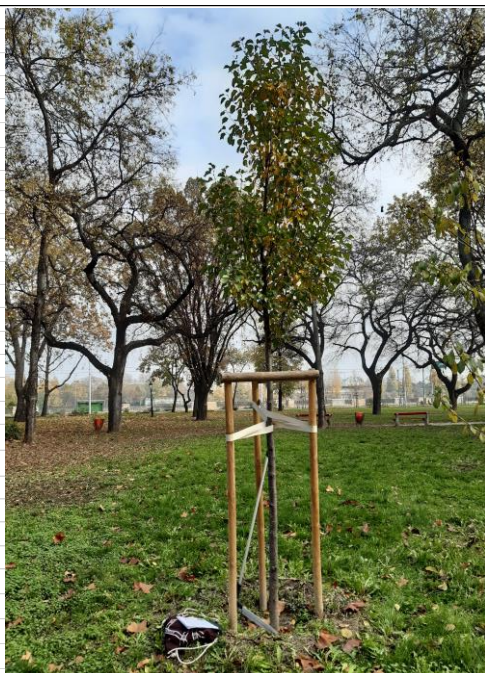
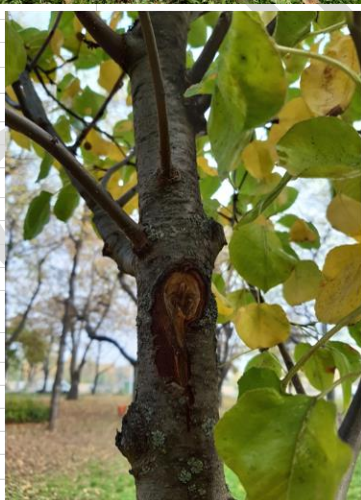
Favizsgálati adatlap	
A favizsgálat eredménye:	
A fa statikai állapota	
Helység: Budapest	Súlyponteltolódás mértéke: 0 m
Terület, utca: Elvis Presley park	GYÖKÉRZET és GYÖKÉRNYPÁK állapota, Radó EU-s értékszám: 4
HRSZ: 14478/1	
Fa kódja: EPP80	
Fafaj - latin: <i>Pyrus calleryana</i> 'Chanticleer'	
Magyar név: Kínai körte	A gyökérzónában sérülés nem látható.
Fa magassága: 5 m	
Alsó koronaszint: 2,15 m	A gyökérszárak jellemzése és értékelése: 4
Törzs magassága: 2,1 m	
Törzs átmérő 1m-en: 6 cm	A gyökérszárakon sérülés nincs.
Korona átmérője: 1,7 m	TÖRZS állapota, Radó EU-s favizsgálati értékszám: 4
A favizsgálat időpontja: 2022.11.12	
A fiatal fa a park belső, nyílt részében található, gyepfelületben. FŐKERT telepítés feltehetőleg. Kút a közelben.	A törzsön záródott seb.
 	KORONAALAP jellemzése és állapota: 4
	A koronaalap nem sérült.
	KORONA állapota, Radó EU-s favizsgálati értékszám: 4
	A koronában rossz állású ág, dörzsölt ág található.

Epifiton növény a fán
	A fa egészségi állapota és életképessége: 4
	A fiatal fa egészséges, életerős. Szakszerűen került elültetésre, a kitanýérozás nyomai is látszódnak még.
	A fa kockázatelemzését befolyásoló tényezők:
A fa helyzete Park/erdő	
A fa környezete Parkfa; kút.	4
A fa élőhelyének minősége A fa élőhelyének adottságai jók.	4
Környezeti veszélyeztetettség A fa nem jelent veszélyt a környezetére.	5
Kockázat arányos megtarthatósági mutató:	
KEZELÉSI JAVASLAT	
Az ültető tányér gyommentesítése.	
MEGJEGYZÉS

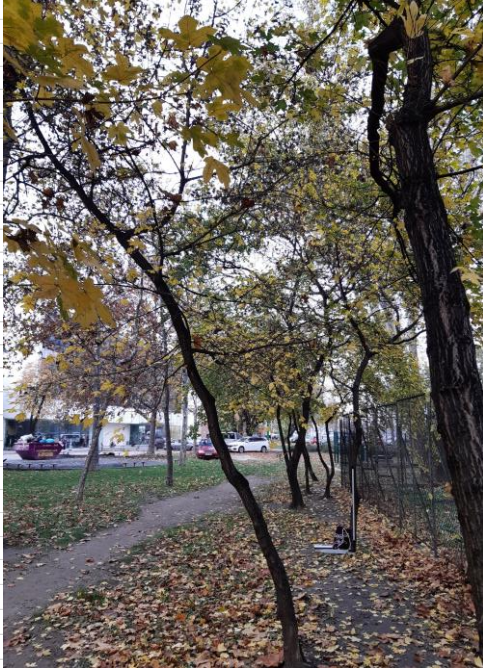
Favizsgálati adatlap			
A favizsgálat eredménye:			
A fa statikai állapota			
Helység:	Budapest		
Terület, utca:	Elvis Presley park		
HRSZ:	14478/1		
Fa kódja:	EPP83		
Fafaj - latin:	<i>Acer campestre</i>		
Magyar név:	Mezei juhar		
Fa magassága:	7 m		
Alsó koronaszint:	1,6 m		
Törzs magassága:	3 m		
Törzs átmérő 1m-en:	10 cm		
Korona átmérője:	6 m		
A favizsgálat időpontja	2022.11.12		
A fa a többi azonos fajtájú társával a park belső részében található, körülkerített terület (kút) kerítése mentén sorokoznak. Feltehetőleg valamennyi magról kelt, nem ültetett. Előttük kitaposott gyalogút vezet.

Súlyponteltolódás mértéke:	0 m
		GYÖKÉRZET és GYÖKÉRNYPÁK állapota, Radó EU-s értékszám: 3	
A gyökérszélén sérülés nem látható. Taposás okozta talajtömörödés.		A gyökérszél jellemzése és értékelése: 3	
A gyökérszélén léces vastagodás, fatest sérülés, korhadás.		TÖRZS állapota, Radó EU-s favizsgálati értékszám: 3

A törzs ferde. Rajta kéreg és hancssérülés, fatest sérülés, korhadás.		KORONAALAP jellemzése és állapota: 4	
A koronaalapot nem sérült.		KORONA állapota, Radó EU-s favizsgálati értékszám: 4	
A korona külponos. Száraz ág, rossz állású ág, lehasadt ág, dörzsölt ág található benne.		epifiton növény a fán	
A fa még elfogadható egészségi állapotú, azonban a kiterjedt gyökérszél sérülés már nem tud záródni.		A fa egészségi állapota és életképessége: 3	
A fa kockázatelemzését befolyásoló tényezők:		A fa kockázatelemzését befolyásoló tényezők:	
A fa helyzete	Park/erdő	A fa helyzete	
A fa környezete	Parkfa; kerítés, kerítésalap.	A fa környezete	
A fa élőhelyének minősége	A fa élőhelyének adottságai még megfelelőek.	A fa élőhelyének minősége	
Környezeti veszélyeztetettség	A fa esetenként veszélyt jelenthet a környezetére.	Környezeti veszélyeztetettség	
Kockázat arányos megtarthatósági mutató:		Kockázat arányos megtarthatósági mutató:

KEZELÉSI JAVASLAT			
Koronaalakítás.			
MEGJEGYZÉS			
FAKOPP vizsgálat javasolt.

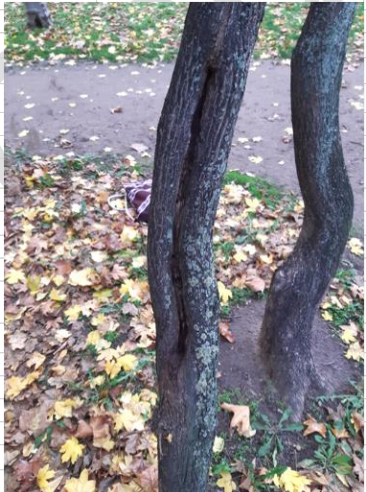
Favizsgálati adatlap			
Csuhaj László - favizsgáló és faápoló szakmérnök képzés		A favizsgálat eredménye:	
		A fa statikai állapota	
Helység:	Budapest	Kitérés iránya	
Terület, utca:	Elvis Presley park	Súlyponteltolódás mértéke:	0 m
HRSZ:	14478/1	GYÖKÉRZET és GYÖKÉRNYPALCSÁK állapota, Radó EU-s értékszám:	3
Fa kódja:	EPP90	A gyökérzónában látható sérülés nincs. Taposás okozta talajtömörödés.	
Fafaj - latin:	<i>Acer campestre</i>		
Magyar név:	Mezei juhar	A gyökérszálak jellemzése és értékelése:	
Fa magassága:	8 m		
Alsó koronaszint:	2 m	A gyökérszálakon sérülés nincs.	
Törzs magassága:	3 m		
Törzs átmérő 1m-en:	9 cm	TÖRZS állapota, Radó EU-s favizsgálati értékszám:	
Korona átmérője:	5 m		
A favizsgálat időpontja	2022.11.12	3	
A fa a többi azonos fajtájú társával a park belső részében található, körülkerített terület (kút) kerítése mentén sorokoznak. Feltehetőleg valamennyi magról kelt, nem ültetett. Előttük kitaposott gyalogút vezet.

A törzs ferde. Rajta kiterjedt kéreg és hánccsérülés, fatest sérülés, korhadás, röpnyílás.	
		KORONAALAP jellemzése és állapota:	
		A koronaalap nem sérült.	
		KORONA állapota, Radó EU-s favizsgálati értékszám:	
		3	
		A visszavágott koronában száraz ág, lehasadt ág, sérült ág, ágcsont található.	
		epifiton növény a fán	
		A fa egészségi állapota és életképessége:	
		3	
		A fa még elfogadható egészségi állapotú, azonban a törzsön lévő seb nem záródott be rendesen. Közvetlen a fa mellett van egy másik fa is, amely erőteljesebb.	
A fa kockázatelemzését befolyásoló tényezők:			
A fa helyzete	Park/erdő	3	
A fa környezete	Parkfa; kerítés, kerítésalap.		
A fa élőhelyének minősége	A fa élőhelyének adottságai még megfelelőek.	3	
Környezeti veszélyeztetettség	A fa esetenként veszélyt jelenthet a környezetére.	4	
Kockázat arányos megtarthatósági mutató:			
KEZELÉSI JAVASLAT			
Ápoló metszés.			
MEGJEGYZÉS			
Kivágása javasolható.

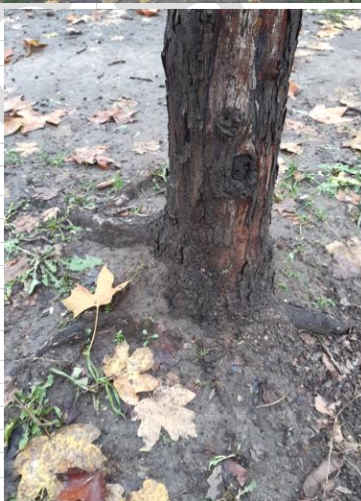
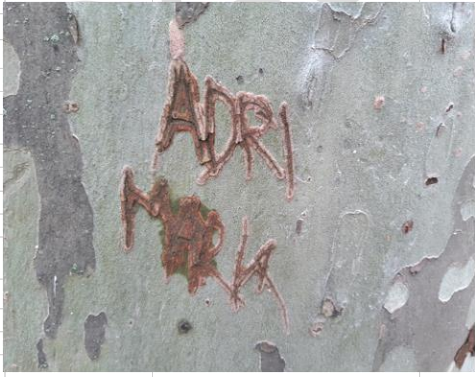
Favizsgálati adatlap			
Csuhaj László - favizsgáló és faápoló szakmérnök képzés		A favizsgálat eredménye:	
		A fa statikai állapota	
Helység:	Budapest	Kitérés iránya	
Terület, utca:	Elvis Presley park	Súlyponteltolódás mértéke:	0 m
HRSZ:	14478/1	GYÖKÉRZET és GYÖKÉRNYPÁK állapota, Radó EU-s értékszám: 4	
Fa kódja:	EPP93	A gyökérzónában látható sérülés nincs. Taposás okozta talajtömörödés.	
Fafaj - latin:	<i>Platanus x acerifolia</i>		
Magyar név:	Közönséges platán	A gyökérszárak jellemzése és értékelése: 4	
Fa magassága:	20,5 m	A gyökérszárakon léces vastagodás figyelhető meg.	
Alsó koronaszint:	5,5 m	TÖRZS állapota, Radó EU-s favizsgálati értékszám: 4	
Törzs magassága:	5,5 m	A törzsön dudor, kéreg és hánccsérülés a belevésés (rongálás) következtében, valamint záródott seb és léces vastagodás látható.	
Törzs átmérő 1m-en:	67 cm		
Korona átmérője:	11 m	KORONAALAP jellemzése és állapota: 3	
A favizsgálat időpontja	2022.12.10	A koronaalapot nem sérült.

A fa a park belső részében található, viszonylag közel az épülethez. Kitaposott gyalogösvény vezet mellette. Közmu a közelben.		KORONA állapota, Radó EU-s favizsgálati értékszám: 3

A korona elvesztett sudarú, az összes vázág korábban lefejezett, erőteljesen visszavágták. Ezen kívül száraz ág, lehasadt ág, sérült ág és odvasodó ághely is megfigyelhető a koronában.	
		epifiton növény a fán

A fa egészségi állapota és életképessége: 3	
		A természetes platánt korábban erőteljesen visszavágták, ennek ellenére elfogadható egészségi állapotú.	
A fa kockázatelemzését befolyásoló tényezők:		A fa kockázatelemzését befolyásoló tényezők:	
A fa helyzete	Park/erdő	A fa egészségi állapota és életképessége: 3	
A fa környezete	Parkfa; közmu.	A természetes platánt korábban erőteljesen visszavágták, ennek ellenére elfogadható egészségi állapotú.	
A fa élőhelyének minősége	A fa élőhelyének adottságai még megfelelőek.	A fa kockázatelemzését befolyásoló tényezők:

Környezeti veszélyeztetettség	A fa időszakosan veszélyeztetheti a környezetét.	A fa helyzete Park/erdő	
Kockázat arányos megtarthatósági mutató:		A fa környezete Parkfa; közmu.	
		A fa élőhelyének minősége A fa élőhelyének adottságai még megfelelőek.	
		Környezeti veszélyeztetettség A fa időszakosan veszélyeztetheti a környezetét.	
		Kockázat arányos megtarthatósági mutató:	
		KEZELÉSI JAVASLAT	
		Szárazoló metszés, koronaalaktás, odúkezelés.	
		MEGJEGYZÉS	
		A törzsön kikelt platán-csipkésposloska nyomai.

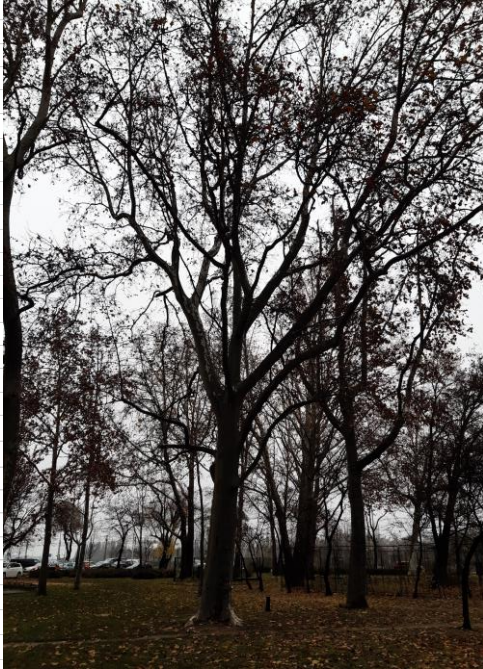
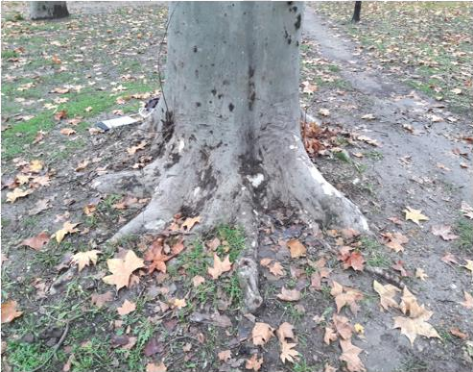
Favizsgálati adatlap	
A favizsgálat eredménye:	
A fa statikai állapota	
Helység: Budapest	Súlyponteltolódás mértéke: 0 m
Terület, utca: Elvis Presley park	GYÖKÉRZET és GYÖKÉRNyak állapota, Radó EU-s értékszám: 3
HRSZ: 14478/1	
Fa kódja: EPP94	
Fafaj - latin: <i>Platanus x acerifolia</i>	Felszínre került gyökérzet, gyökérsérülés, fojtógyökér jelenléte. Taposás okozta talajtömörödés.
Magyar név: Közönséges platán	
Fa magassága: 30 m	A gyökérnycak jellemzése és értékelése: 3
Alsó koronaszint: 4 m	A gyökérnycakon léces vastagodás és tősarjak.
Törzs magassága: 4 m	TÖRZS állapota, Radó EU-s favizsgálati értékszám: 4
Törzs átmérő 1m-en: 84 cm	
Korona átmérője: 27 m	
A favizsgálat időpontja: 2022.12.10	
A fa a park belső részében található, viszonylag közel az épülethez. Kitaposott gyalogösvény vezet mellette.

A törzsön dudor, horpadás, záródott seb és léces vastagodás.
	KORONAALAP jellemzése és állapota: 4

A koronaalap nem sérült.
	KORONA állapota, Radó EU-s favizsgálati értékszám: 4
	A koronában száraz ág, rossz állású ág, gerendaszerű ág, odvas ág található, valamint korhadó (odvasosó) ághely.
	Epifiton növény a fán
	A fa egészségi állapota és életképessége: 3
	A természetes platán összességében egészséges állapotú, azonban a favizsgáló kalapáccsal végzett vizsgálat alapján javasolt FAKOPP vizsgálatnak is alávetni.
	A fa kockázatelemzését befolyásoló tényezők:
	A fa helyzete: Park/erdő
A fa környezete: Parkfa.	3
A fa élőhelyének minősége: A fa élőhelyének adottságai még megfelelőek.	3
Környezeti veszélyeztetettség: A fa időszakosan veszélyeztetheti a környezetét.	3
Kockázat arányos megtarthatósági mutató:	
KEZELÉSI JAVASLAT	
Koronaalakítás, ápoló metszés.	
MEGJEGYZÉS	
FAKOPP vizsgálat elvégzése javasolt.

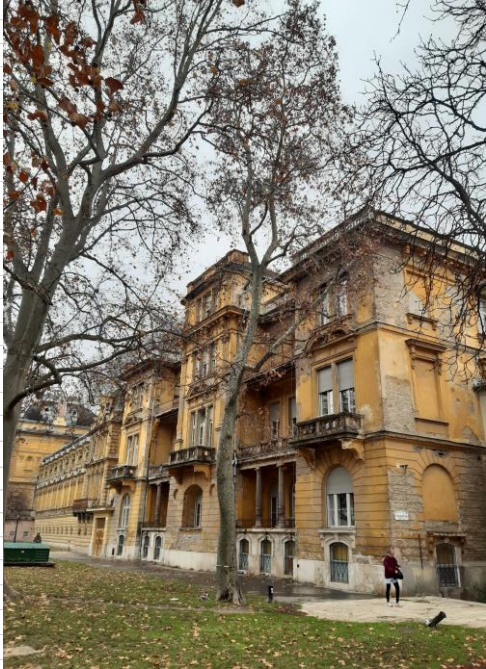
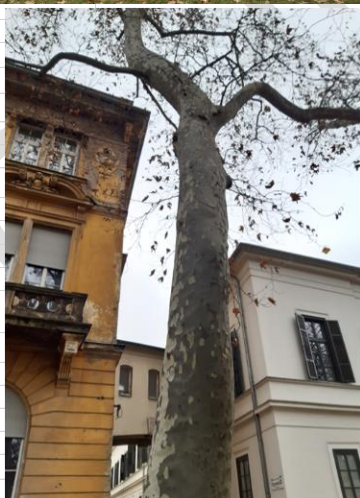
Favizsgálati adatlap		A favizsgálat eredménye:			
Csuhaj László - favizsgáló és faápoló szakmérnök képzés		A fa statikai állapota			
Helység:	Budapest	Kitérés iránya			
Terület, utca:	Elvis Presley park	Súlyponteltolódás mértéke:	0 m		
HRSZ:	14478/1	GYÖKÉRZET és GYÖKÉRNYPÁK állapota, Radó EU-s értékszám:	3		
Fa kódja:	EPP95				
Fafaj - latin:	<i>Platanus x acerifolia</i>	A gyökérszélvonalban sérülés nem látható, ugyanakkor a burkolt járda és a kitért gyalogösvény kedvezőtlen a növény számára.			
Magyar név:	Közönséges platán				
Fa magassága:	25 m	A gyökérszélvonal jellemzése és értékelése:	3		
Alsó koronaszint:	6 m	A gyökérszélvonalon léces vastagodás.			
Törzs magassága:	6,5 m				
Törzs átmérő 1m-en:	61 cm	TÖRZS állapota, Radó EU-s favizsgálati értékszám:	4		
Korona átmérője:	14 m				
A favizsgálat időpontja	2022.12.10				
A fa egészen közel áll az épülethez, közte és az épület között aszfaltozott és egyéb burkolatú járda. Kitért gyalogút is vezet mellette, közelében közmű (elektromos kábelcsanak).		A törzsön dudor, záródott seb, benőtt ág hely látható.

KORONAALAP jellemzése és állapota:	3		
		A koronaalap nem sérült.			
		KORONA állapota, Radó EU-s favizsgálati értékszám:	3		
		A korona féldoldalas, visszavágott, száraz ágak vannak benne.			
		Epifiton növény a fán			
		A fa egészségi állapota és életképessége:	3		
		A platán a park kedvező adottságú részén található, közel az épülethez, járdához. Egészségi állapota a kedvezőtlen feltételek ellenére is megfelelő.			
		A fa kockázatelemzését befolyásoló tényezők:			
		A fa helyzete	Park/erdő		
		A fa környezete	Parkfa; járda, közmű.		3
A fa élőhelyének minősége	A fa élőhelyének adottságai még megfelelőek.		3		
Környezeti veszélyeztetettség	A fa időszakosan veszélyeztetheti a környezetét.		3		
Kockázat arányos megtarthatósági mutató:					
		KEZELÉSI JAVASLAT			
		Koronaalakító metszés.			
		MEGJEGYZÉS

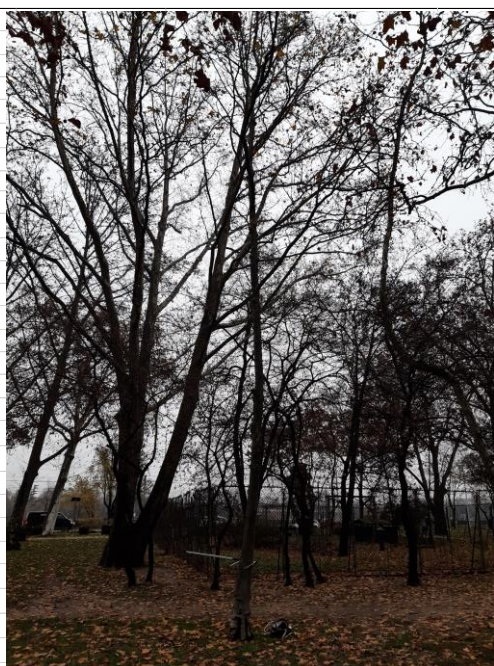
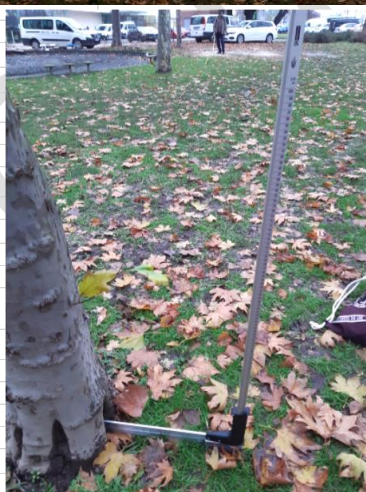
Favizsgálati adatlap	
A favizsgálat eredménye:	
A fa statikai állapota	
Helység:	Budapest
Terület, utca:	Elvis Presley park
HRSZ:	14478/1
Fa kódja:	EPP98
Fafaj - latin:	<i>Platanus x acerifolia</i>
Magyar név:	Közönséges platán
Fa magassága:	12 m
Alsó koronaszint:	6,5 m
Törzs magassága:	6,5 m
Törzs átmérő 1m-en:	20 cm
Korona átmérője:	6 m
A favizsgálat időpontja	2022.12.10
A fa a park belső részében található, távol az épülettől, gyepterületben. Kitaposott gyalogösvény vezet a közelében.	
GYÖKÉRZET és GYÖKÉRNYAK állapota, Radó EU-s értékszám: 4	
A gyökérszélvonalban sérülés nem látható. Taposás okozta talajtömörödés.	
A gyökérnyak jellemzése és értékelése: 3	
A gyökérnyakon léces vastagodás, korhadás, odvasodás.	
TÖRZS állapota, Radó EU-s favizsgálati értékszám: 3	
A törzs ferde. Rajta dudor, záródott seb, korhadás, odvasodás, ágcsonk, törzssarjak.	
KORONAALAP jellemzése és állapota: 3	
A koronaalap villás.	
KORONA állapota, Radó EU-s favizsgálati értékszám: 3

A korona külpontos, féloldalas, visszavágott, száraz ágak találhatók benne.	
Epifiton növény a fán:	
A fa egészségi állapota és életképessége: 3	
A fa leromlott egészségi állapotú, tőkorhadt. Kivágása megfontolandó.	
A fa kockázatelemzését befolyásoló tényezők:	
A fa helyzete	Park/erdő
A fa környezete	Parkfa;
A fa élőhelyének minősége	A fa élőhelyének adottságai még megfelelőek.
Környezeti veszélyeztetettség	A fa időszakosan veszélyeztetheti a környezetét.
Kockázat arányos megtarthatósági mutató:	
KEZELÉSI JAVASLAT	
Ápoló metszés.	
MEGJEGYZÉS	
Kivágása javasolható.

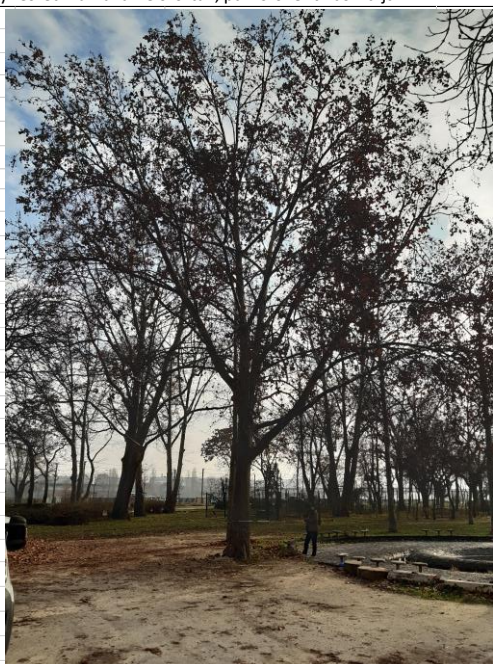
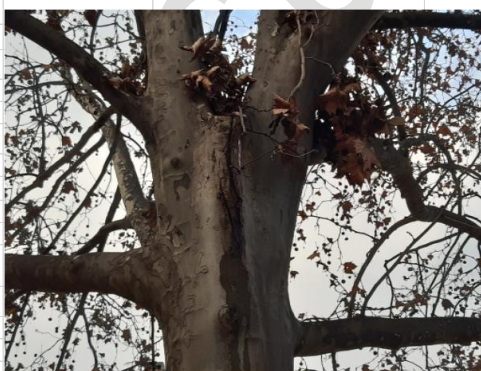
Helység: Budapest
Terület, utca: Elvis Presley park
HRSZ: 14479/1
Fa kódja: EPP102
Fafaj - latin: *Platanus x acerifolia*
Magyar név: Közönséges platán
Fa magassága: 18 m
Alsó koronaszint: 2,5 m
Törzs magassága: 3 m
Törzs átmérő 1m-en: 51 cm
Korona átmérője: 16 m
A favizsgálat időpontja: 2022.12.17
A fa a park, illetve az összefüggő zöldfelület záródásánál található, közelében burkolt felület, szökőkutat övező kis tér. A zöldfelület egy részét murvával felszörták, parkolóként használják.

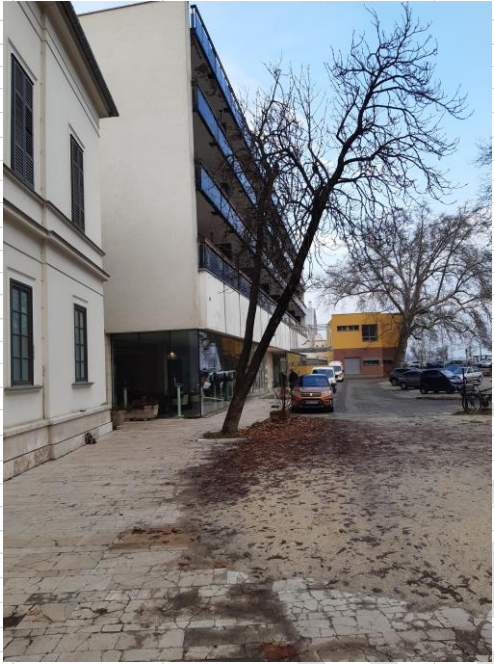
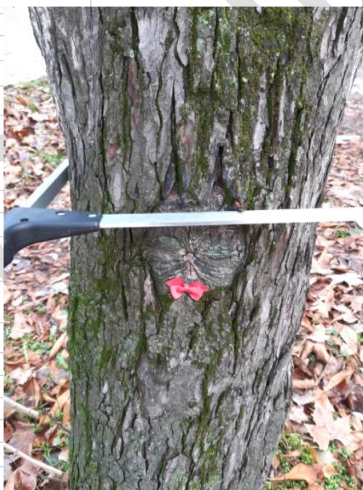
Favizsgálati adatlap		A favizsgálat eredménye:	
Csuhaj László - favizsgáló és faápoló szakmérnök képzés		A fa statikai állapota	
Helység:	Budapest	Kitérés iránya	
Terület, utca:	Elvis Presley park	Súlyponteltolódás mértéke:	0 m
HRSZ:	14479/1	GYÖKÉRZET és GYÖKÉRNyak állapota, Radó EU-s értékszám:	3
Fa kódja:	EPP103		
Fafaj - latin:	<i>Aesculus hippocastanum</i>	A gyökérszónában épület, a fahelyben pedig néhány mirigyes bálványfa sarj. Forgalom, illetve parkolás okozta talajtömörödés.	
Magyar név:	Közönséges vadgesztenye	A gyökérszóna jellemzése és értékelése:	3
Fa magassága:	11 m	Mirigyes bálványfa "tősarjak".	
Alsó koronaszint:	3,25 m	TÖRZS állapota, Radó EU-s favizsgálati értékszám:	3
Törzs magassága:	1,5 m		
Törzs átmérő 1m-en:	36 cm	A ferde törzsön záródott seb, egy másik záródott seb alatt korhadás, törzsbe nőtt idegen tárgy.	
Korona átmérője:	10 m	KORONAALAP jellemzése és állapota:	3
A favizsgálat időpontja	2022.12.17	A koronaalapot villás.

A fa közvetlenül a Császár Fürdő épülete előtt áll, egy fahelyben. A borkolt gyalogút, járda és a murvás felület teljesen körülvéveszi.		KORONA állapota, Radó EU-s favizsgálati értékszám:	3

A külpontos korona visszavágott, benne rossz állású ág, lehasadt ág, sérült ág, repedt ág, ágcsonk.	
		Epifiton növény a fán:	
		A fa egészségi állapota és életképessége:	3
		A fa az igen kedvezőtlen élőhelyi adottságok ellenére is még elfogadható egészségi állapotú.	
		A fa kockázatelemzését befolyásoló tényezők:	
A fa helyzete	Park/erdő		
A fa környezete			3
	Parkfa; épület, járda.		
A fa élőhelyének minősége			2
	A fa élőhelyének adottságai rosszak.		
Környezeti veszélyeztetettség			3
	A fa időszakosan veszélyeztetheti a környezetét.		
Kockázat arányos megtarthatósági mutató:			
KEZELÉSI JAVASLAT			
Koronaalakítás, ápoló metszés.			
MEGJEGYZÉS			
A külpontos fa hozzárögzítése a fürdőépülethez. A fa a park növényállományához tartozik, viszont a 14479/1 hrsz.-ú ingatlanon található.

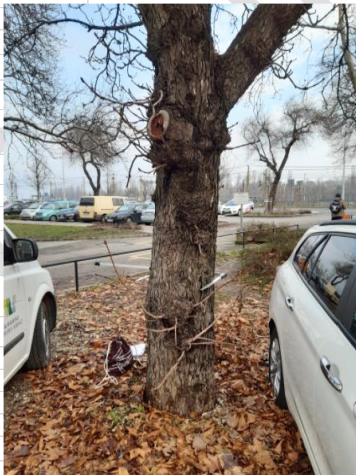
Favizsgálati adatlap		A favizsgálat eredménye:			
Csuhaj László - favizsgáló és faápoló szakmérnök képzés		A fa statikai állapota			
Helység:	Budapest	Kitérés iránya			
Terület, utca:	Elvis Presley park	Súlyponteltolódás mértéke:	0 m		
HRSZ:	14471/1	GYÖKÉRZET és GYÖKÉRNYAK állapota, Radó EU-s értékszám:	3		
Fa kódja:	EPP104	A gyökérzónában úttest, korlát, kiemelt szegély. A parkoló autók következtében tömörödött a talaj.			
Fafaj - latin:	<i>Aesculus hippocastanum</i>	A gyökérnyak jellemzése és értékelése:	3		
Magyar név:	Közönséges vadgesztenye	A gyökérnyakon sérülés nem látható.			
Fa magassága:	11 m	TÖRZS állapota, Radó EU-s favizsgálati értékszám:	3		
Alsó koronaszint:	3 m	A törzsen sejtburjánzás, záródott és záródó sebek. Korhadt ág hely, benne röpnylások, törzssarjak.			
Törzs magassága:	2 m	KORONAALAP jellemzése és állapota:	3		
Törzs átmérő 1m-en:	49 cm	A korona alap villás.			
Korona átmérője:	11 m	KORONA állapota, Radó EU-s favizsgálati értékszám:	3

A favizsgálat időpontja	2022.12.17	A korona visszavágott, benne száraz ág, odvas ág és ágcsont.			
A fa a park végében, az összefüggő zöldfelület záródásánál található. Közvetlen közelében közút és a zöldfelületre történő felhajtást, parkolást akadályozó korlát. A terület nincs teljesen elzárva, így be tudnak parkolni autóval.		Epifiton növény a fán:

A fa egészségi állapota és életképessége:	3		
		A fa ugyan még a zöldfelületben található, azonban közvetlen mellette parkolnak. Egészségi állapota még megfelelő.			
		A fa kockázatelemzését befolyásoló tényezők:			
		A fa helyzete	Park/erdő		
		A fa környezete	Parkfa; úttest, korlát, kiemelt szegély.		2
		A fa élőhelyének minősége	A fa élőhelyének adottságai még megfelelőek.		3
		Környezeti veszélyeztetettség	A fa időszakosan veszélyeztetheti a környezetét.		3
		Kockázat arányos megtarthatósági mutató:			
		KEZELÉSI JAVASLAT			
		Koronaalakítás, ápoló metszés, sebkezelés.

MEGJEGYZÉS					
A parkolás megakadályozása a fa közvetlen környezetében. A fa a park növényállományához tartozik, de valójában a 14479/1 hrsz.-ú ingatlanon található.

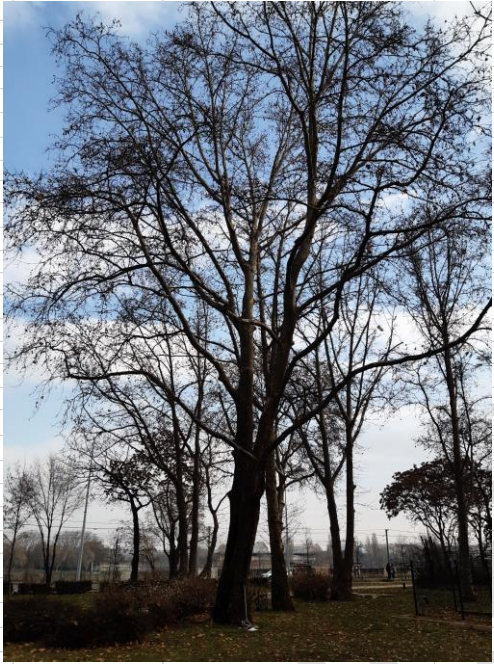
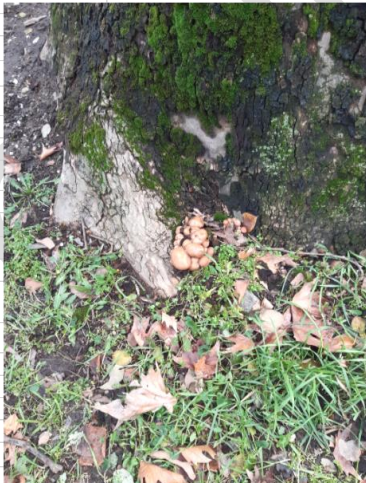
Favizsgálati adatlap		A favizsgálat eredménye:	
Csuhaj László - favizsgáló és faápoló szakmérnök képzés		A fa statikai állapota	
Helység:	Budapest	Kitérés iránya	
Terület, utca:	Elvis Presley park	Súlyponteltolódás mértéke:	0 m
HRSZ:	14478/1	GYÖKÉRZET és GYÖKÉRNYAK állapota, Radó EU-s értékszám: 3	
Fa kódja:	EPP107	<p>Gyökérsérülés és gomba termőtestek a gyökérszónában.</p> <p>A gyökérnyak jellemzése és értékelése: 3</p> <p>A gyökérnyakon léces vastagodás, kalapos gomba termőtest.</p> <p>TÖRZS állapota, Radó EU-s favizsgálati értékszám: 4</p> <p>A törzsön sérülés nem látható.</p> <p>KORONAALAP jellemzése és állapota: 4</p> <p>A koronaalap villás.</p> <p>KORONA állapota, Radó EU-s favizsgálati értékszám: 3</p> <p>A korona visszavágott, benne száraz ág, lehasadt ág, sérült ág és bekorhadó ágcsontok található. A vázágon kéreg és hancssérülés is látható.</p> <p>Epifiton növény a fán:</p> <p>A fa egészségi állapota és életképessége: 4</p> <p>A fa szép díszje a parknak, egészséges, életerős növény.</p> <p>A fa kockázatelemzését befolyásoló tényezők:</p> <p>A fa helyzete Park/erdő 3</p> <p>A fa környezete Parkfa; kerítés, kút (közmű). 3</p> <p>A fa élőhelyének minősége A fa élőhelyének adottságai még megfelelőek. 3</p> <p>Környezeti veszélyeztetettség A fa időszakosan veszélyeztetheti a környezetét. 3</p> <p>Kockázat arányos megtarthatósági mutató:</p>

Faj - latin:	<i>Platanus x acerifolia</i>		
Magyar név:	Közönséges platán		
Fa magassága:	28 m		
Alsó koronaszint:	4,5 m		
Törzs magassága:	1,6 m		
Törzs átmérő 1m-en:	108 cm		
Korona átmérője:	20-21 m		
A favizsgálat időpontja	2022.12.17		
A természetes, különleges törzsformájú fa a park belső részében található, közel az Árpád fejedelem útjához. Közvetlen közelében kút (közmű), amelyet kerítéssel vettek körül.

KEZELÉSI JAVASLAT			
Ápoló metszés. Odúkezelés.			
MEGJEGYZÉS

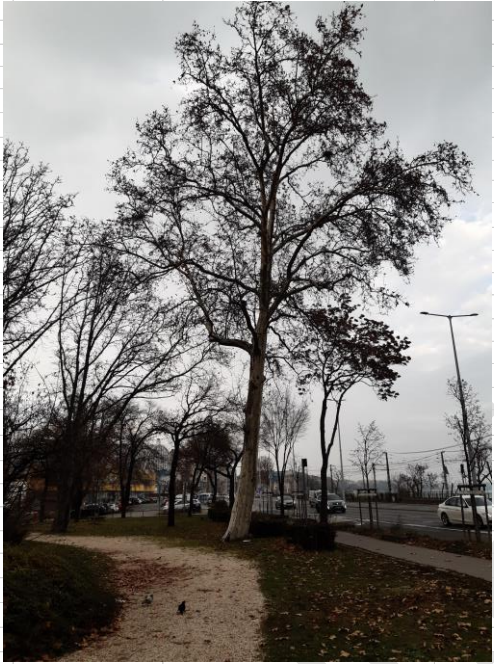
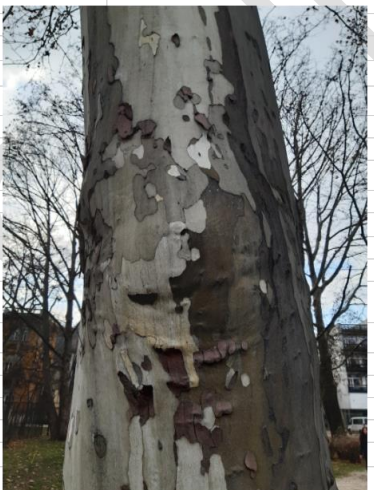
Favizsgálati adatlap			
Csuhaj László - favizsgáló és faápoló szakmérnök képzés		A favizsgálat eredménye:	
		A fa statikai állapota	
Helység:	Budapest	Kitérés iránya	
Terület, utca:	Elvis Presley park	Súlyponteltolódás mértéke:	0 m
HRSZ:	14478/1	GYÖKÉRZET és GYÖKÉRNYAK állapota, Radó EU-s értékszám: 4	
Fa kódja:	EPP112	A gyökérszélén sérülés nem látható.	
Fafaj - latin:	<i>Platanus x acerifolia</i>		
Magyar név:	Közönséges platán	A gyökérnyak jellemzése és értékelése: 4	
Fa magassága:	22 m	A gyökérnyakon léces vastagodás.	
Alsó koronaszint:	4,5 m	TÖRZS állapota, Radó EU-s favizsgálati értékszám: 4	
Törzs magassága:	7 m	A törzs ferde, rajta dudor, horpadás, záródott seb, léces vastagodás, odvasodó ághely, törzssarjak.	
Törzs átmérő 1m-en:	80 cm		
Korona átmérője:	19 m	KORONAALAP jellemzése és állapota: 4	
A favizsgálat időpontja	2022.12.17	A koronaalap terhelt.	
A természetes fa a park szélén található, egészen közel a forgalmas Árpád fejedelem útjához; az aszfaltzott járda és a murvával felszórót gyalogút között, zöldfelületben. Szegélykő a közelben.		KORONA állapota, Radó EU-s favizsgálati értékszám: 4

A korona visszavágott, benne száraz ág, lehasadt ág, sérült ág, korhadó ágcsomok.	
		Epifiton növény a fán:

A fa egészségi állapota és életképessége: 4	
		A természetes fa a nem túl kedvező élőhelyi adottságok ellenére is egészséges, életerős.	
A fa kockázatelemzését befolyásoló tényezők:		A fa helyzete Park/erdő	
A fa környezete Parkfa; járda, járdaszegély a közelben.		3	
A fa élőhelyének minősége A fa élőhelyének adottságai még megfelelőek.		3	
Környezeti veszélyeztetettség A fa időszakosan veszélyeztetheti a környezetét.		3	
Kockázat arányos megtarthatósági mutató:			
KEZELÉSI JAVASLAT			
Ápoló metszés.			
MEGJEGYZÉS

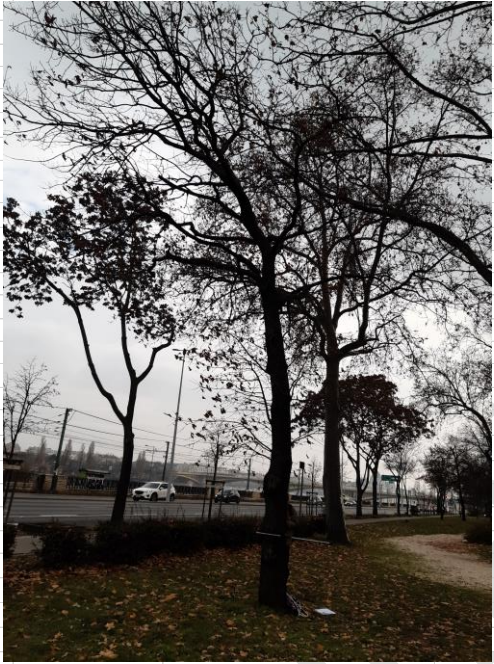
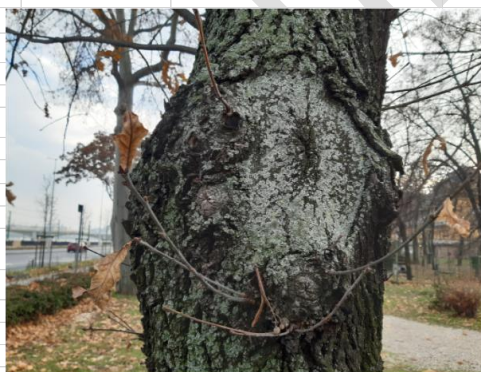
Favizsgálati adatlap		A favizsgálat eredménye:	
Csuhaj László - favizsgáló és faápoló szakmérnök képzés		A fa statikai állapota	
		Kitérés iránya	
Helység:	Budapest	Súlyponteltolódás mértéke:	0 m
Terület, utca:	Elvis Presley park	GYÖKÉRKÉZET és GYÖKÉRNIAK állapota, Radó EU-s értékszám: 4	
HRSZ:	14478/1	A gyökérszabályban sérülés nem látható.	
Fa kódja:	EPP113		
Fafaj - latin:	<i>Quercus robur</i>	A gyökérszabály jellemzése és értékelése: 4	
Magyar név:	Kocsányos tölgy	Tőrsarjak jelenléte.	
Fa magassága:	10,5 m	TÖRZS állapota, Radó EU-s favizsgálati értékszám: 4	
Alsó koronaszint:	4,5 m	A törzsön kiterjedt záródott seb és törzssarjak.	
Törzs magassága:	5 m		
Törzs átmérő 1m-en:	39 cm	KORONAALAP jellemzése és állapota: 4	
Korona átmérője:	11 m	A koronaalap nem sérült.	
A favizsgálat időpontja	2022.12.17	KORONA állapota, Radó EU-s favizsgálati értékszám: 4	
A fa a park végében található, az Árpád fejedelem útja felőli oldalon, közel a közúthoz. Gyepfelület övezi.		A koronában száraz ág, lehasadt ág.

Epifiton növény a fán:	
		A fa egészségi állapota és életképessége: 4	
		A fa egészséges, életerős.	
		A fa kockázatelemzését befolyásoló tényezők:	
A fa helyzete	Park/erdő	4	
A fa környezete	Parkfa;	4	
A fa élőhelyének minősége	A fa élőhelyének adottságai jók, bár a forgalmas út közel van.	4	
Környezeti veszélyeztetettség	A fa esetenként veszélyeztetheti a környezetét.	4	
Kockázat arányos megtarthatósági mutató:			
KEZELÉSI JAVASLAT			
Ápoló metszés.			
MEGJEGYZÉS
