Budapest II. kerület Elvis Presley park teljes körű dendrológiai felmérése és faállomány-értékelése

Favizsgáló és faápoló szakmérnök szakirányú továbbképzési szak

Budapest, 2023. május 2.

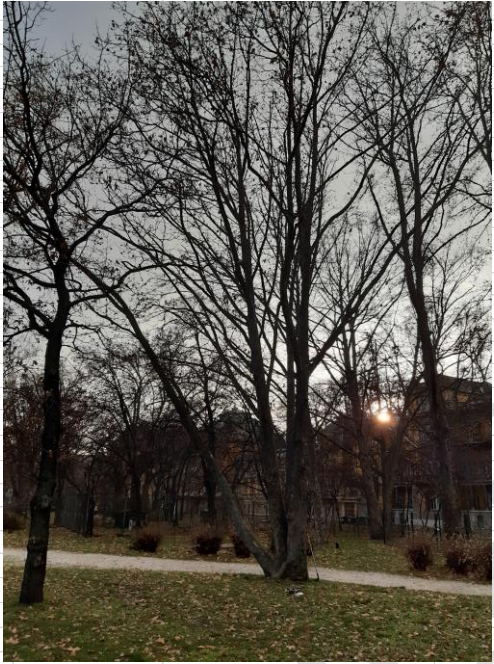
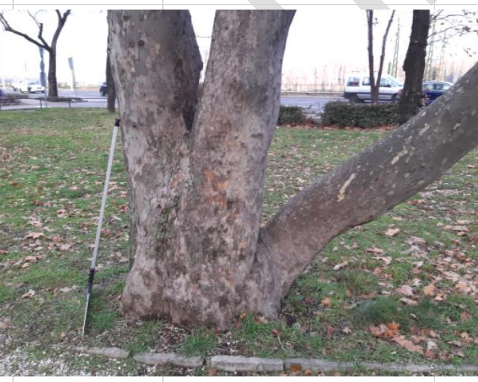
Favizsgálati adatlap		A favizsgálat eredménye:	
Csuhaj László - favizsgáló és faápoló szakmérnök képzés		A fa statikai állapota	
Helység:	Budapest	Kitérés iránya	
Terület, utca:	Elvis Presley park	Súlyponteltolódás mértéke:	0 m
HRSZ:	14478/1	GYÖKÉRZET és GYÖKÉRNYAK állapota, Radó EU-s értékszám: 4	
Fa kódja:	EPP114		
Fafaj - latin:	<i>Platanus x acerifolia</i>	A gyökérszélvonalban sérülés nem látható, viszont a gyalogút következtében jellemző a taposás okozta talajtömörödés a gyökérszélvonal egy részében.	
Magyar név:	Közönséges platán	A gyökérnyak jellemzése és értékelése: 4	
Fa magassága:	20,5 m	A gyökérnyakon léces vastagodás.	
Alsó koronaszint:	1 m		
Törzs magassága:	1 m	TÖRZS állapota, Radó EU-s favizsgálati értékszám: 4	
Törzs átmérő 1m-en:	96 cm		
Korona átmérője:	18 m		
A favizsgálat időpontja	2022.12.17		
A fa park végében, az Árpád fejedelem útja felőli oldalon található. A murvával felszórt gyalogút szinte közvetlen a gyökérnyaknál vezet, a szegélyköveket némileg meg is emelte. Jórészt gyepterület

A törzsön dudor, horpadás, törzssarjak.	
		KORONAALAP jellemzése és állapota: 4	
		A koronaalapot villás.	
		KORONA állapota, Radó EU-s favizsgálati értékszám: 4	
		A korona visszavágott, benne száraz ág, odvasodó ághely, beforrt ághely, ágcsonk.	
		Epifiton növény a fán:	
		A fa egészségi állapota és életképessége: 4	
		A fa a nem túl kedvező élőhelyi adottságok ellenére is egészséges, életerős.	
		A fa kockázatelemzését befolyásoló tényezők:	
		A fa helyzete	Park/erdő
A fa környezete	Parkfa; gyalogút, járdaszegély.		3
A fa élőhelyének minősége	A fa élőhelyének adottságai még megfelelőek.		3
Környezeti veszélyeztetettség	A fa időszakosan veszélyeztetheti a környezetét.		3
Kockázat arányos megtarthatósági mutató:

KEZELÉSI JAVASLAT	
		Ápoló metszés, koronaalakítás, odúkezelés.	
		MEGJEGYZÉS

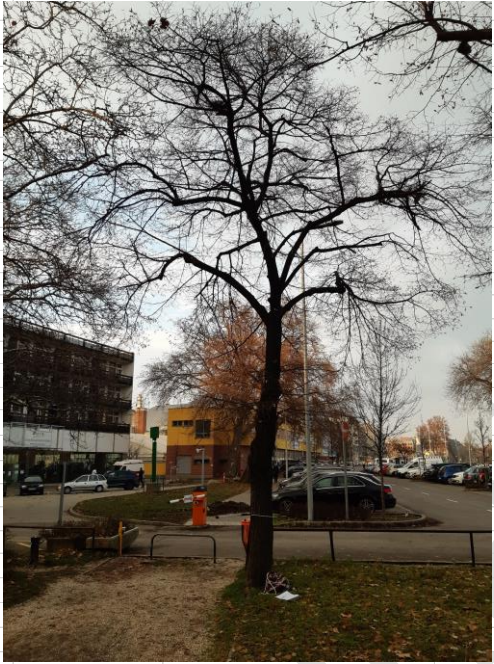
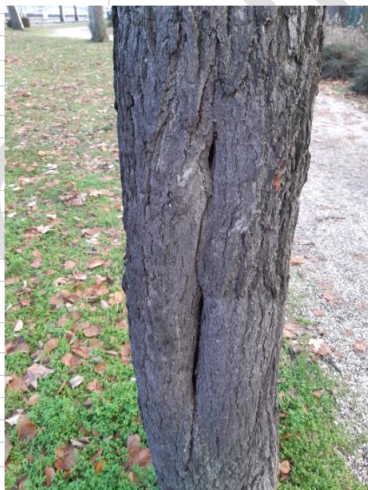
Favizsgálati adatlap		A favizsgálat eredménye:	
Csuhaj László - favizsgáló és faápoló szakmérnök képzés		A fa statikai állapota	
Helység:	Budapest	Kitérés iránya	
Terület, utca:	Elvis Presley park	Súlyponteltolódás mértéke:	0 m
HRSZ:	14478/1	GYÖKÉRZET ÉS GYÖKÉRNYAK állapota, Radó EU-s értékszám: 4	
Fa kódja:	EPP116		
Fafaj - latin:	<i>Tilia cordata</i>	A gyökérszélén sérülés nem látható, viszont itt is taposás okozta talajtömörödés jellemző a gyökérszélén egy részében.	
Magyar név:	Kislevelű hárs		
Fa magassága:	8,5 m	A gyökérnyak jellemzése és értékelése: 4	
Alsó koronaszint:	3 m	A gyökérnyakon sérülés nem látható.	
Törzs magassága:	4 m		
Törzs átmérő 1m-en:	33 cm		
Korona átmérője:	8 m		
A favizsgálat időpontja	2022.12.17	TÖRZS állapota, Radó EU-s favizsgálati értékszám: 3	
A fa egészen a park végében található. Közeliében közút, murvával felszört gyalogút, járdaszegély, korlát és hulladékgyűjtő kosár.

A törzsen záródott seb, keresztirányú kéregrepedés, hosszanti hasadás (odvasodás), törzssarjak.	
		KORONAALAP jellemzése és állapota: 3	
		A koronaalap terhelt.	
		KORONA állapota, Radó EU-s favizsgálati értékszám: 3	
		A korona visszavágott, benne száraz ág, odvasodó ághely, ágcsonk.	
		Epifiton növény a fán:	
		A fa egészségi állapota és életképessége: 3	
		A fa összességében még elfogadható egészségi állapotú.	
		A fa kockázatelemzését befolyásoló tényezők:	
		A fa helyzete	Park/erdő
A fa környezete	Parkfa; járdaszegély, korlát, hulladékgyűjtő kosár.	3	
A fa élőhelyének minősége	A fa élőhelyének adottságai még megfelelőek.	3	
Környezeti veszélyeztetettség	A fa időszakosan veszélyt jelenthet a környezetére.	3	
Kockázat arányos megtarthatósági mutató:			
KEZELÉSI JAVASLAT			
Ápoló metszés, koronaalakítás.			
MEGJEGYZÉS

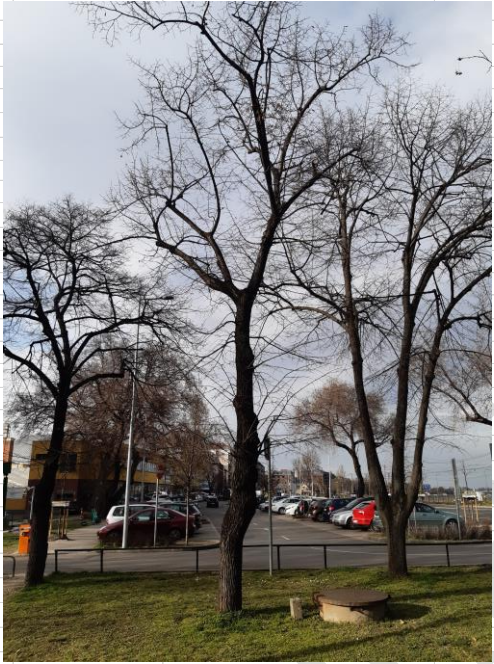
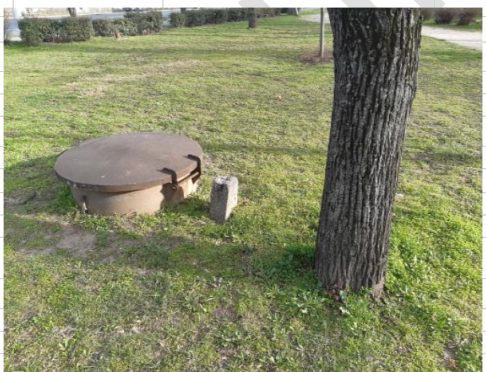
Favizsgálati adatlap		A favizsgálat eredménye:			
Csuhaj László - favizsgáló és faápoló szakmérnök képzés		A fa statikai állapota			
Helység:	Budapest	Kitérés iránya			
Terület, utca:	Elvis Presley park	Súlyponteltolódás mértéke:	0 m		
HRSZ:	14478/1	GYÖKÉRZET és GYÖKÉRNYAK állapota, Radó EU-s értékszám: 4			
Fa kódja:	EPP117	A gyökérszélvonalban sérülés nem látható.			
Fafaj - latin:	<i>Tilia cordata</i>	A gyökérnyak jellemzése és értékelése: 4			
Magyar név:	Kislevelű hárs	Tőssarjak jelenléte.			
Fa magassága:	10,5 m	TÖRZS állapota, Radó EU-s favizsgálati értékszám: 3			
Alsó koronaszint:	5 m	A törzs ferde, rajta záródott seb, korhadó-odvasodó ághely, törzssarjak.			
Törzs magassága:	5 m	KORONAALAP jellemzése és állapota: 3			
Törzs átmérő 1m-en:	36 cm	A koronaalap villás.			
Korona átmérője:	7 m	KORONA állapota, Radó EU-s favizsgálati értékszám: 3			
A favizsgálat időpontja	2022.12.17	A korona visszavágott, benne száraz ág, rossz állású ág, lehasadt ág, dörzsölt ág, ágcsontok.

A fa a park záródásánál, az Árpád fejedelem útja felőli oldalon található. Közvetlen mellette kút.		Epifiton növény a fán:

A fa egészségi állapota és életképessége: 3			
		A fa összességében elfogadható egészségi állapotú.			
		A fa kockázatelemzését befolyásoló tényezők:			
		A fa helyzete	Park/erdő		
		A fa környezete	Parkfa; kút.	3	
		A fa élőhelyének minősége	A fa élőhelyének adottságai még megfelelőek.	3	
		Környezeti veszélyeztetettség	A fa időszakosan veszélyt jelenthet a környezetére.	3	
		Kockázat arányos megtarthatósági mutató:

KEZELÉSI JAVASLAT			
		Ápoló metszés, koronaalakítás.			
		MEGJEGYZÉS

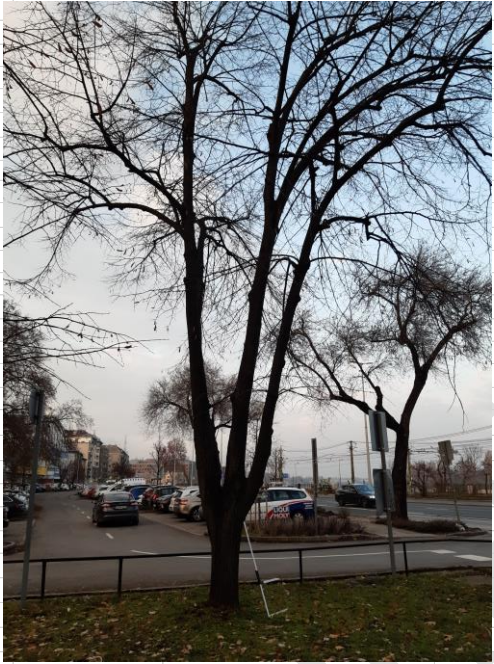
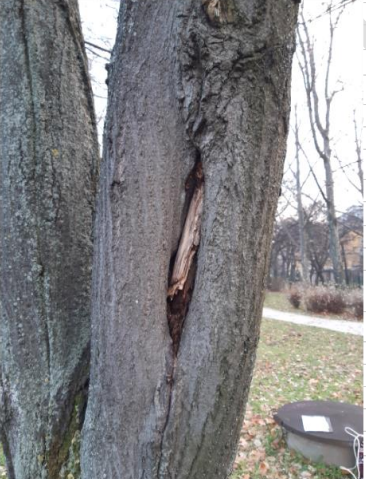
Favizsgálati adatlap		A favizsgálat eredménye:	
Csuhaj László - favizsgáló és faápoló szakmérnök képzés		A fa statikai állapota	
		Kitérés iránya	
Helység:	Budapest	Súlyponteltolódás mértéke:	0 m
Terület, utca:	Elvis Presley park	GYÖKÉRZET és GYÖKÉRNYPÁK állapota, Radó EU-s értékszám: 3	
HRSZ:	14478/1		
Fa kódja:	EPP118		
Fafaj - latin:	<i>Tilia tomentosa</i>	Gyökérsérülés.	
Magyar név:	Ezüst hárs		
Fa magassága:	11,5 m	A gyökérsérülés jellemzése és értékelése: 3	
Alsó koronaszint:	2,5 m	Tősarjak jelenléte.	
Törzs magassága:	1,5 m		
Törzs átmérő 1m-en:	38 cm	TÖRZS állapota, Radó EU-s favizsgálati értékszám: 4	
Korona átmérője:	10 m		
A favizsgálat időpontja	2022.12.17		
A fa a park záródásánál, az Árpád fejedelem útja felőli oldalon található. Közvetlen mellette közút, szegélykő, korlát.		A törzsön sérülés nem látható.

KORONAALAP jellemzése és állapota: 4	
		A koronaalap terhelt.	
		KORONA állapota, Radó EU-s favizsgálati értékszám: 3

A korona visszavágott, benne száraz ág, rossz állású ág, dörzsölt ág, ágcsontok.	
		Epifiton növény a fán:	
		A fa egészségi állapota és életképessége: 3	
		A fa összességében elfogadható egészségi állapotú.	
		A fa kockázatelemzését befolyásoló tényezők:	
A fa helyzete	Park/erdő		
A fa környezete	Parkfa; közút, szegélykő, korlát.	3	
A fa élőhelyének minősége	A fa élőhelyének adottságai még megfelelőek.	3	
Környezeti veszélyeztetettség	A fa időszakosan veszélyt jelenthet a környezetére.	3	
Kockázat arányos megtarthatósági mutató:			
KEZELÉSI JAVASLAT			
Ápoló metszés, koronaalakítás.			
MEGJEGYZÉS

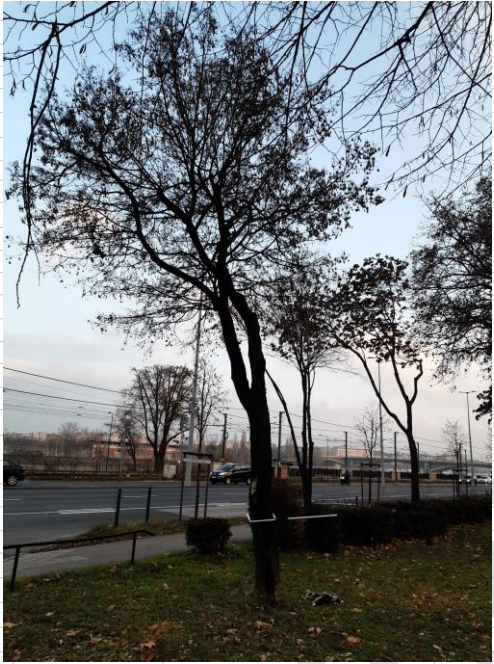
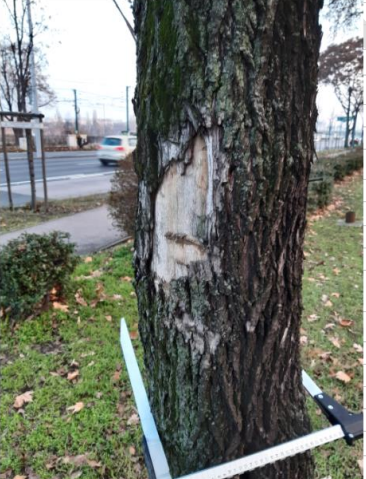
Favizsgálati adatlap		A favizsgálat eredménye:	
Csuhaj László - favizsgáló és faápoló szakmérnök képzés		A fa statikai állapota	
Helység:	Budapest	Kitérés iránya	
Terület, utca:	Elvis Presley park	Súlyponteltolódás mértéke:	0 m
HRSZ:	14478/1	GYÖKÉRZET és GYÖKÉRNYAK állapota, Radó EU-s értékszám: 4	
Fa kódja:	EPP119	A gyökérzónában sérülés nem látható.	
Fafaj - latin:	<i>Acer campestre</i>		
Magyar név:	Mezei juhar	A gyökérnyak jellemzése és értékelése: 4	
Fa magassága:	9 m	A gyökérnyak nem sérült.	
Alsó koronaszint:	3,5 m	TÖRZS állapota, Radó EU-s favizsgálati értékszám: 2	
Törzs magassága:	2,5 m	A törzsön kéreg- és háncssérülés, fatestsérülés, hasadás, korhadás, odvasodás, törzsbe nőtt idegen tárgy.	
Törzs átmérő 1m-en:	32 cm		
Korona átmérője:	7 m	KORONAALAP jellemzése és állapota: 3	
A favizsgálat időpontja	2022.12.17	A koronaalapról villás.	
A fa a park Árpád fejedelem útja felőli végében található, gyepterületen. Közeli aszfaltot járda, korlát.		KORONA állapota, Radó EU-s favizsgálati értékszám: 3

A korona visszavágott, benne száraz ág, rossz állású ág, lehasadt ág, dörzsölt ág, ágcsont található.	
		Epifiton növény a fán:

A fa egészségi állapota és életképessége: 2	
		A leromlott egészségi állapotú fa egy évtizeden belül lecserélendő.	
A fa kockázatelemzését befolyásoló tényezők:		A fa helyzete Park/erdő	
A fa környezete		Parkfa; kotlát, járda.	
A fa élőhelyének minősége		A fa élőhelyének adottságai még megfelelőek.	
Környezeti veszélyeztetettség		A fa időszakosan veszélyt jelenthet a környezetére.	
Kockázat arányos megtarthatósági mutató:			
KEZELÉSI JAVASLAT			
Ápoló metszés, koronaalakítás, sebkezelés.			
MEGJEGYZÉS
