# **Szakdolgozat**

A pázmándi Szent Gellért Általános Iskola kiválasztott fáinak állapotfelmérése

Puskás Katalin Ildikó  
Favizsgáló és Faápoló Szakmérnök Szak

Vizsgálataimat Pázmádon a Szent Gellért Általános Iskola kertjében álló három kiválasztott fa esetében 2023. február 11-én végeztem. Napjainkban a település vezetése és a Székesfehérvári Egyházmegye - mint az iskola fenntartója - közösen tesznek erőfeszítéseket többek között az iskolaudvar fenntartásáért. Egy 2018-ban készült fakataszter számba vette a közterületi fákat méretekkel, Radó féle állapotosztályzatokkal, becsült eszmei értékkel és kezelési javaslatokkal. Utóbbiból a költségvetés és ügyintézés útvessztői után csak a közvetlen problémakezelés valósult meg. Az elmúlt évek egyre szélsőségesebb időjárása az itteni fák állapotán is nyomot hagyott. Az enyhe telek után maradó kártevő és kórokozó hullámok, az aszályos nyarak gyengítették a növények vitalitását. A ritkább ám nagy mennyiségű csapadék következtében fellazult talajból pedig könnyedén dőltek ki az erős széllekedéseknek kitett fák. A viharkárok alkalmával a közösségi összefogásnak köszönhetően hártották el a leszakadó ágak okozta közvetlen veszélyhelyzeteket

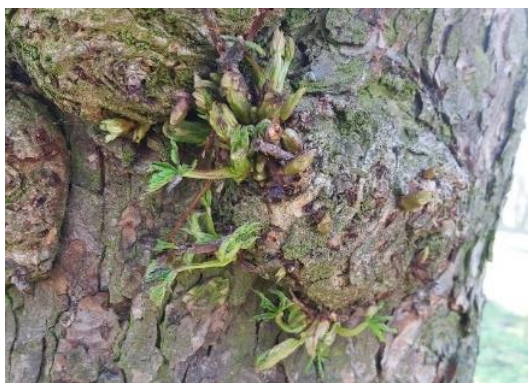
4. ábra: Rügyfakadás egy vadgesztenye fán a pázmándi iskolakertben (saját felvétel, 2023. 01.04.)
