SZAKDOLGOZAT

A Hűvösvölgyi Gyermekvasutas Tábor területén lévő faállomány felmérése,
az új szállásépület építése előtti és utáni állapot összehasonlítása,
idős faegyedek részletes favizsgálata

Favizsgáló és faápoló szakmérnök szakirányú továbbképzési szak

Budapest, 2023. május

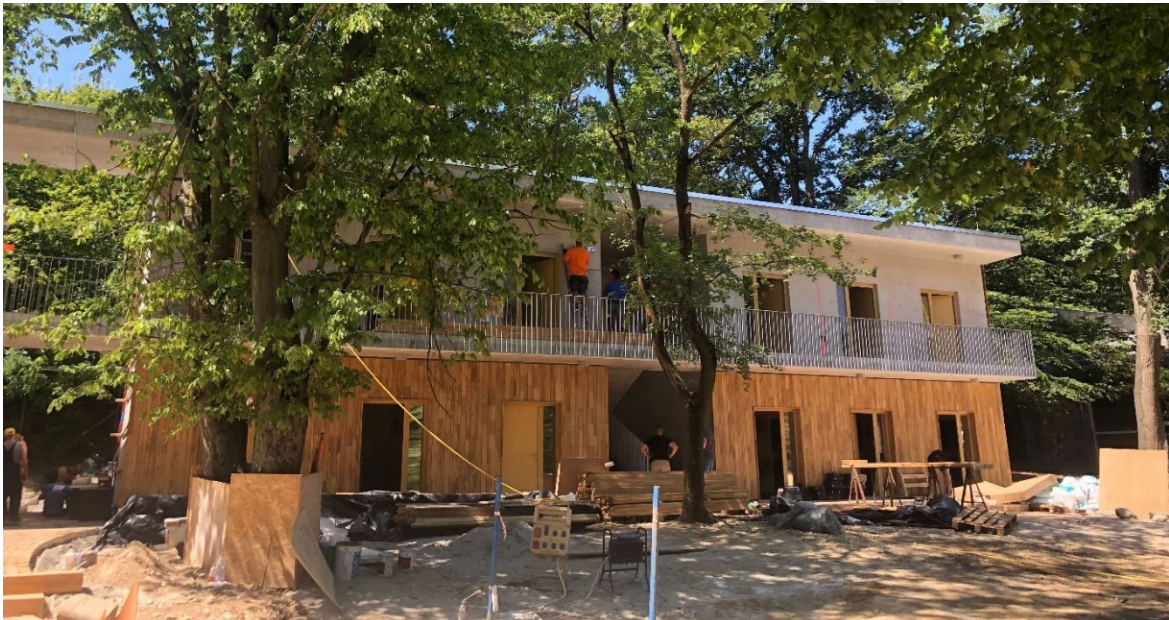
A fentiekén kívül a fák előírt törzsvédelme ellenére is sajnos keletkeztek sérülések a fákon (15-16. ábra).

8. ábra: Fák törzsvédelme a kivitelezési munkák alatt (saját felvétel, 2022. június)

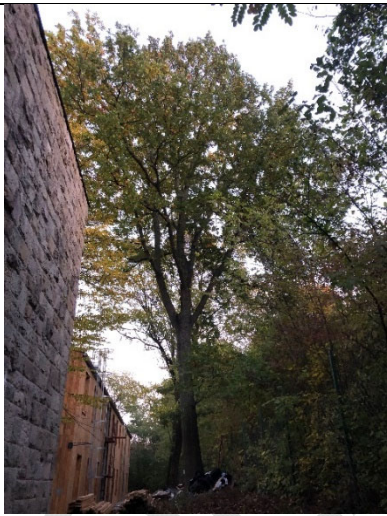
Dátum:	2022. október 17.	
Tudományos név:	Quercus robur	
Magyar név:	kocsányos tölgy	
Fa sorszáma:	14.	
Készítette:	Győre Viola	
Törzsátmérő:	80 cm	
Fa magasság:	20 m	
Korona átmérő:	12 m	
Törzs magasság:	6 m	
Korona alsó magasság:	5 m	
Fa elhelyezkedése:	park/erdő

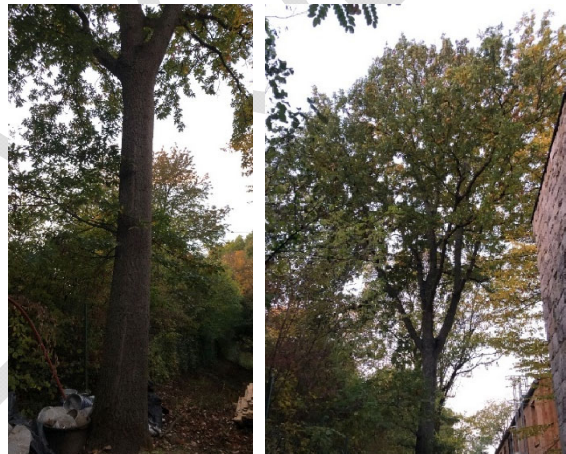
A fa általános állapot mutatója:

65%

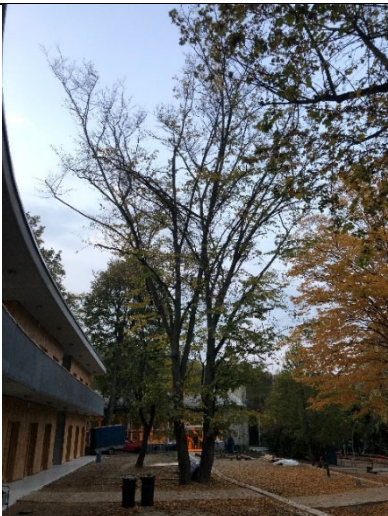
Dátum:	2022. október 17.	
Tudományos név:	Carpinus betulus	
Magyar név:	közönséges gyertyán	
Fa sorszáma:	22.	
Készítette:	Győre Viola	
Törzsátmérő:	2x60 cm	
Fa magasság:	11 m	
Korona átmérő:	8 m	
Törzs magasság:	1,5 és 3 m	
Korona alsó magasság:	2 m	
Fa elhelyezkedése:	park/erdő

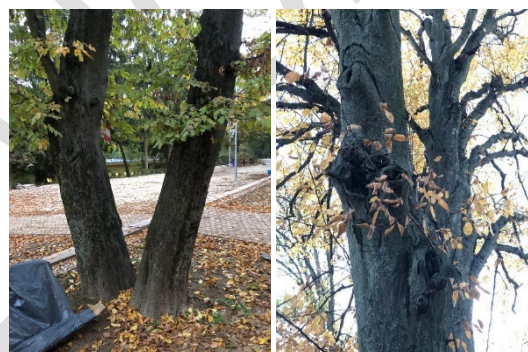
A fa általános állapot mutatója:

55%

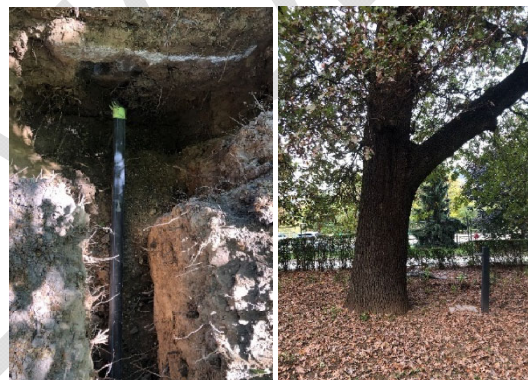
A fa általános állapot mutatója:

80%
