SZAKDOLGOZAT

A kecskeméti Gyenes téri fák vizsgálata az egykori Déllő-tó helyén

Favizsgáló és faápoló szakirányú továbbképzési szak

Kecskemét, 2023.május 02.

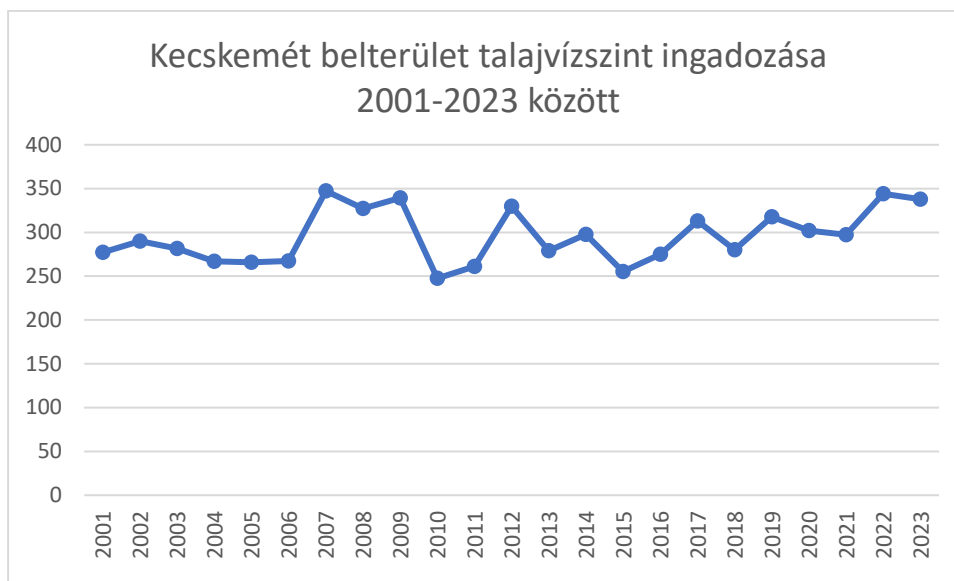
19. ábra: Kecskemét belterület talajvízszint ingadozása (forrás: Vízügyi Igazgatóság 2023.)

Az adatok 11476 nap méréséből származnak, 2001. január 01-től 2023. január 31-ig tartó időszakra vonatkozóan. Az állomás napi 2 adatot vett fel, melyekből éves átlagot számítottam. A diagram alapján elmondható, hogy 2007 és 2009 időszakban közel 350 centiméter mélyen volt a talajvíz szintje, míg 2010 évben és 2011 évben 250 centiméter mélyen. A 2022. év aszályos időszakának következtében ismét 350 centiméter körül mozgott a talajvíz szintje, amely 2023 januárjától mértékletes csökkenésnek indult.

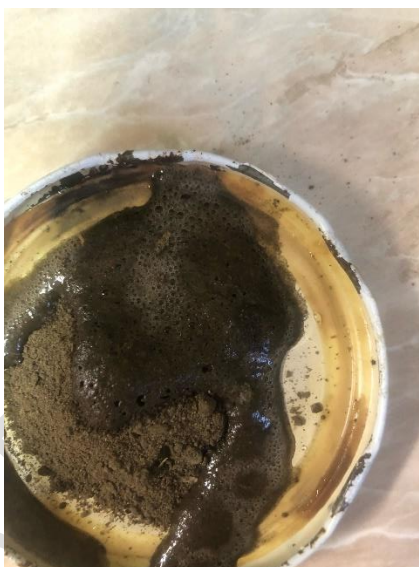
Ahhoz, hogy kiderítsem, hogy valóban szikes-e a talaj, mintát vettem a vizsgált fák környezetéből és 20 %-os ecetsavat öntöttem rá. Az elegy felpezsgett, ezzel megállapítható, hogy a talaj lúgos, tehát szikes (23. ábra: Ecettel végzett kísérlet (forrás: saját felvétel, 2023).

23. ábra: Ecettel végzett kísérlet (forrás: saját felvétel, 2023)

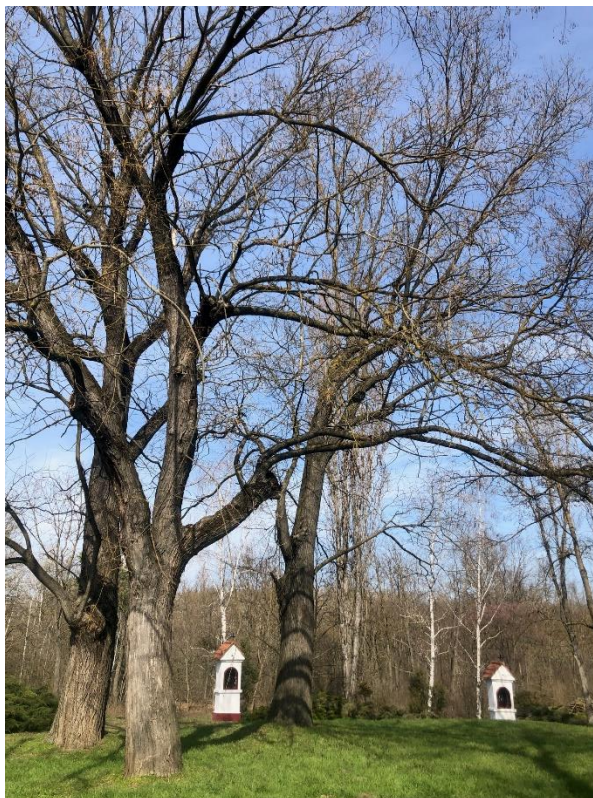
A vizsgált fa fajtája *Styphnolobium japonicum*. A környezetében épített elem nem található. A fa parkban helyezkedik el, a terület nem árnyékos, a nap egész nap éri, mellette mási kettő azonos fajtájú egyed található. (40. ábra). A fától 9 méterre egy ösvény található a gyalogos turisták számára, ami nem burkolt, csak gallyaprítékkal van felszórva.

40. ábra: Kiválasztott kontroll fa az Arborétum területén (forrás: saját felvétel 2023.)
