# **SZAKDOLGOZAT**

**Müller Ernő**

**2024**

**A pécsi Malomvölgyi parkerdő kanadai nyár (*Populus x canadensis*) csoportjának teljeskörű vizsgálata**

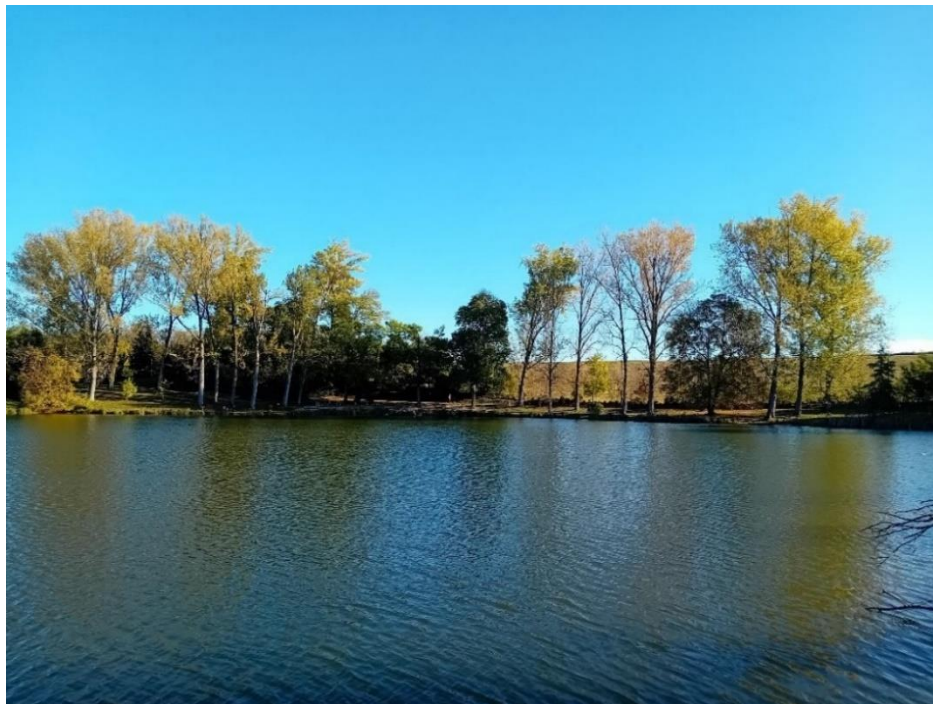
A téma aktualitását az adja, hogy a kanadai nyár, az őshonos fafajokhoz képest jóval rövidebb élettartalmú és az általam vizsgált facsoport egyedei már a leromlás jeleit mutatják. A fák előregedtek, elkezdődött a korhadásuk, egyre több száraz ág jelent meg a lombkoronában, veszélyt jelentve a parkerdőben kirándulókra. A facsoport a parkerdő bejáratánál helyezkedik el, ahol szinte minden kiránduló áthalad. A fák alatt napozóágyak és egy esőbeálló is található, melyek miatt állandó emberi jelenlét jellemző a területre (1.ábra).

1.ábra: A nyárfacsoport a Malomvölgyi tó észak-keleti sarkában (saját felvétel, 2023)

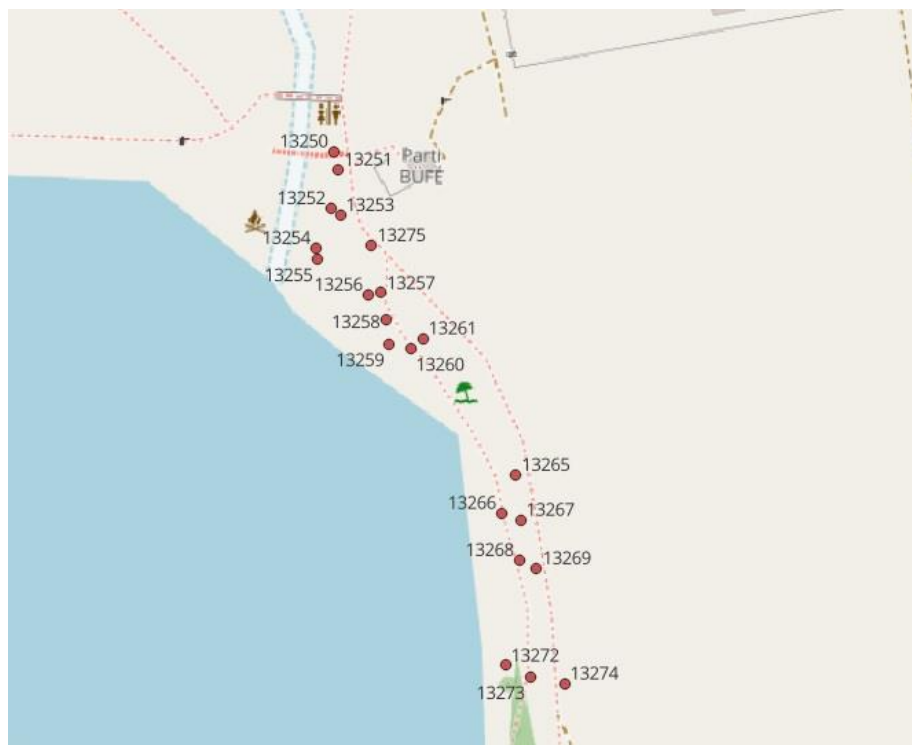
A fák a tópart és a sétány közötti húsz méteres sávban elszórva, de párokat alkotva helyezkednek el. A fapárok – két jól elkülöníthető – facsoportba „szerveződnek”. Az északi csoportba a 13 darab fa tartozik, míg a délre 9 darab. Mindkét csoportban vannak olyan fák, melyek a tóparthoz, míg mások inkább a sétányhoz vannak közelebb. Facsoportok esetében az egyes fák statikai tulajdonságai csak a csoporton belüli többi fával együtt értelmezhetőek. Például jelen esetben a tóhoz közelebb eső fák nagyobb szélterhelésnek vannak kitéve, mint a sétány felőliek, mert az előbbieket szélárnyékot képeznek az utóbbiaknak (8.ábra).

8.ábra: A fák elhelyezkedése a tó körül (saját kép, 2023)

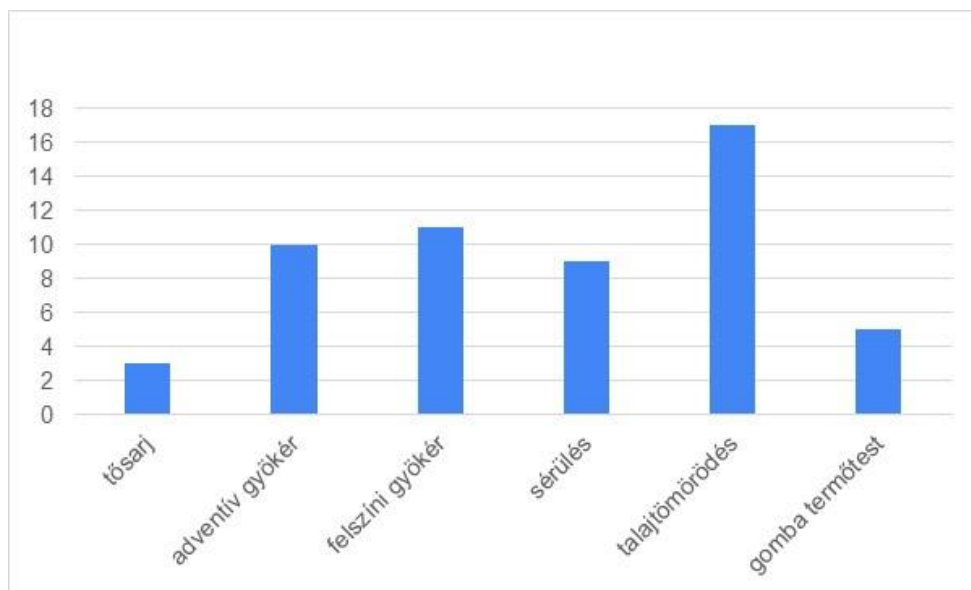
A tóparti „plázs”, a kialakított horgászhelyek és pihenőpadok sok horgászt és kirándulót vonzanak a környékre, akik taposásukkal talajtömörödést idéznek el. A tömörödés levegőtlené teszi a talajt, ezért a gyökerek, hogy oxigénhez jussanak megindulnak a felszín felé (aerotropizmus). A felszínre került gyökerek könnyen megsérülnek a kaszálás vagy egyéb tevékenység során. Ha a sérülés nem tud begyógyulni, mert folyamatos a károsítás, végső soron gombák támadják meg. A leggyakrabban előforduló gyökér rendellenességeket tartalmazza az alábbi diagram (9-10.ábra).

9.ábra: A leggyakrabban előforduló gyökér rendellenességek (saját ábra, 2023)

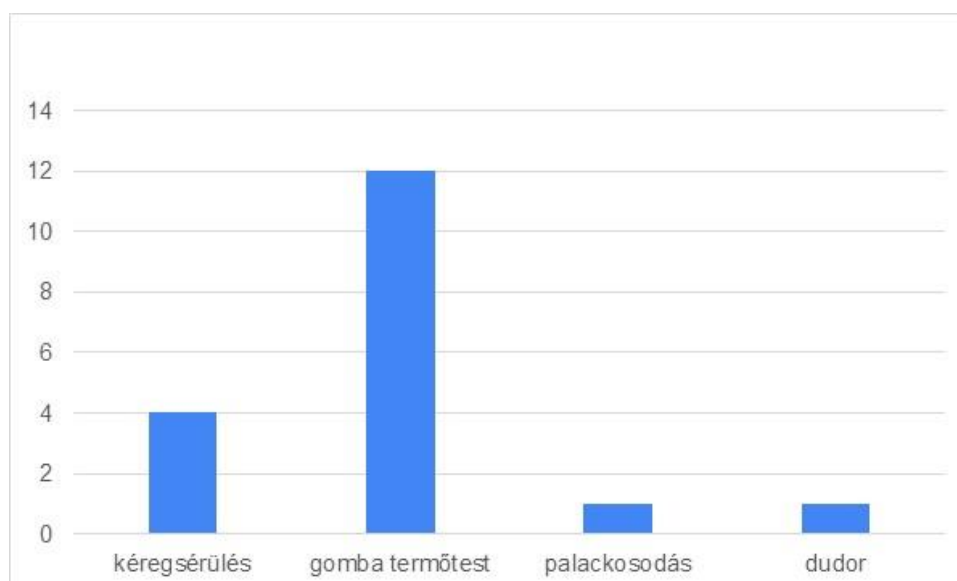
A gyökérnyak a fa sérülésnek leginkább kitett része és az itt kialakult károsodásoknak végzetes következményei lehetnek a fa életére. Szerencsére súlyos, szabad szemmel is látható elváltozásokat nem találtunk (11.ábra.) A leggyakrabban előforduló figyelmeztető jel a gomba termőtest volt, ami már azt jelzi, hogy a gomba fonalaival átszötte a fatestet. Egy esetben találtunk palackos megvastagodást, ami arra utal, hogy a geszt már korhadt, csökkent nyomószilárdságú és ezért a fa kívül próbálja pótolni, amit belül elvesztett (12.ábra).

11.ábra: Leggyakoribb gyökérnyaki elváltozások (saját ábra, 2023)

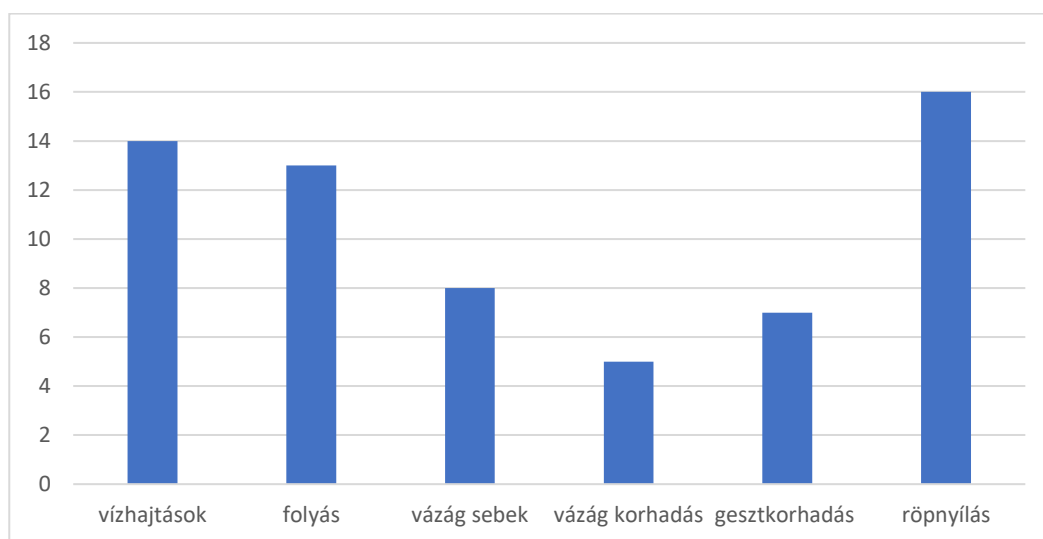
Az észak-nyugat felől érkező és a tó felett felgyorsuló szél akadálytalanul éri el a tó partján álló fákat és ágakat tör le róluk. Ezeknek a viharkároknak a nyomait megtaláltuk a faállomány nagyobb részén. A töből letört ágak helyén beindul a korhadás, a törzsön seb keletkezik, amiből baktérium nyálka csorog. A fa próbálja pótolni az elveszett asszimilációs felületet és megújuló hajtásokat (vízhajtásokat) növeszt. Ha a veszteség nagy mértékű és a pótlás sikertelen, a fa legyengül és másodlagos károsítók támadják meg. Cincérek, farontó bogarak imágóik által hagyott számtalan röpnylást találtunk. (13-14.ábra).

13.ábra: A fatörzsön talált leggyakoribb elváltozások (saját ábra, 2023)

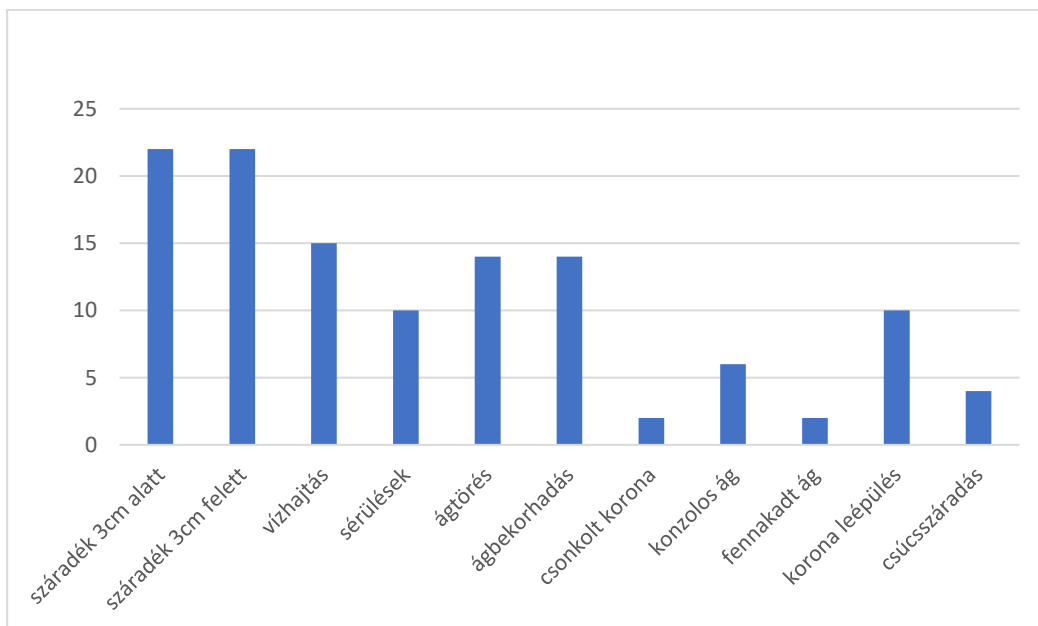
A fák felénél megindult a korona leépülése, ami csúcsszáradásban és száraz ágak megjelenésében mutatkozott (15. ábra). A terület kezelője, - észelve a problémát – korábban két fa csonkolása mellett döntött.

15.ábra: A legtöbb rendellenséget a lombkoronában találtunk (saját ábra, 2023)
