# **SZAKDOLGOZAT**

**2024**

**Védett és koros fák megtartásának lehetőségei a MÁV Zrt Szeged Pályavasúti Igazgatóság területén, a vasúti infrastruktúra biztonságának fenntartásával**

**Készítette:** Erdei Miklós Zoárd

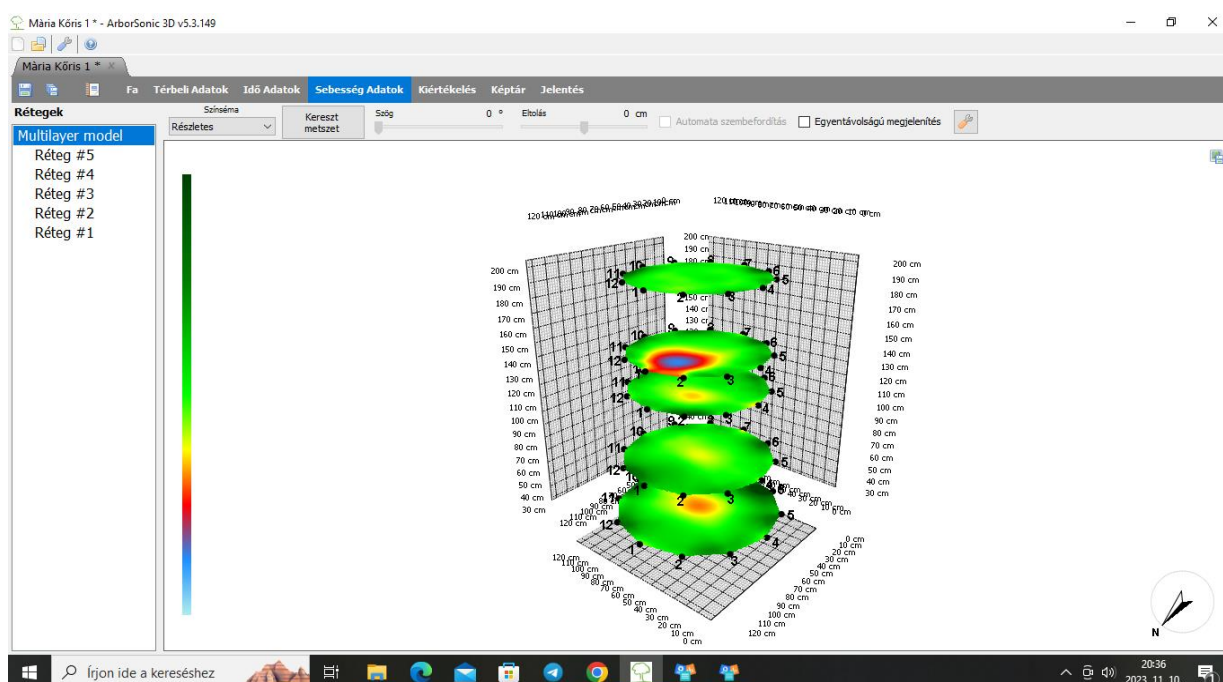
2. ábra: tomográfus vizsgálat 5 rétegben (Saját mérés)

| Réteg név | Magasság | Korhadt terület | Biztonsági Faktor | Kockázati értékelés |
|---|---|---|---|---|
| Réteg #1 | 28 cm | 7 % | 1075 % | Alacsony kockázat |

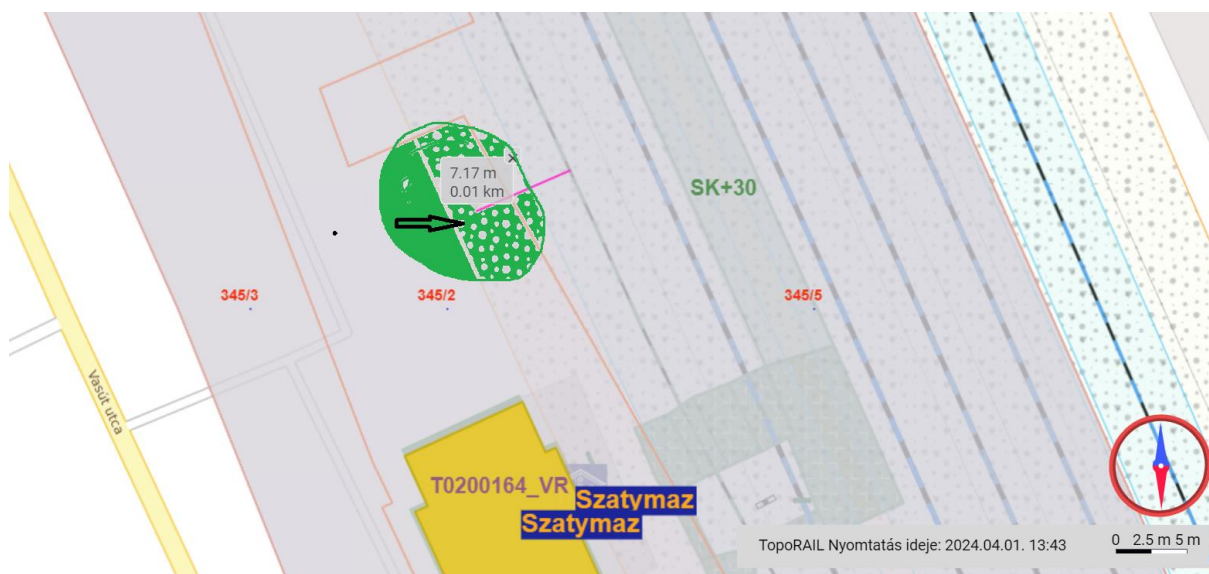
4.ábra: Szatymaz vasútállomás (TOPORAIL)

A fa vizuális és műszeres vizsgálata alapján kijelenthető, hogy a fa töből történő kitörésére nem kell számítani. A sudár ép, kellően vastag és a fafajtól elvárható módon ellenáll az erős szélnek. Dinamikus vizsgálatra nem volt lehetőségem, de a gyökérterület és a gyökérnyak vizsgálata alapján a stabilitás megfelelőnek tekinthető. A fa még megtartható.

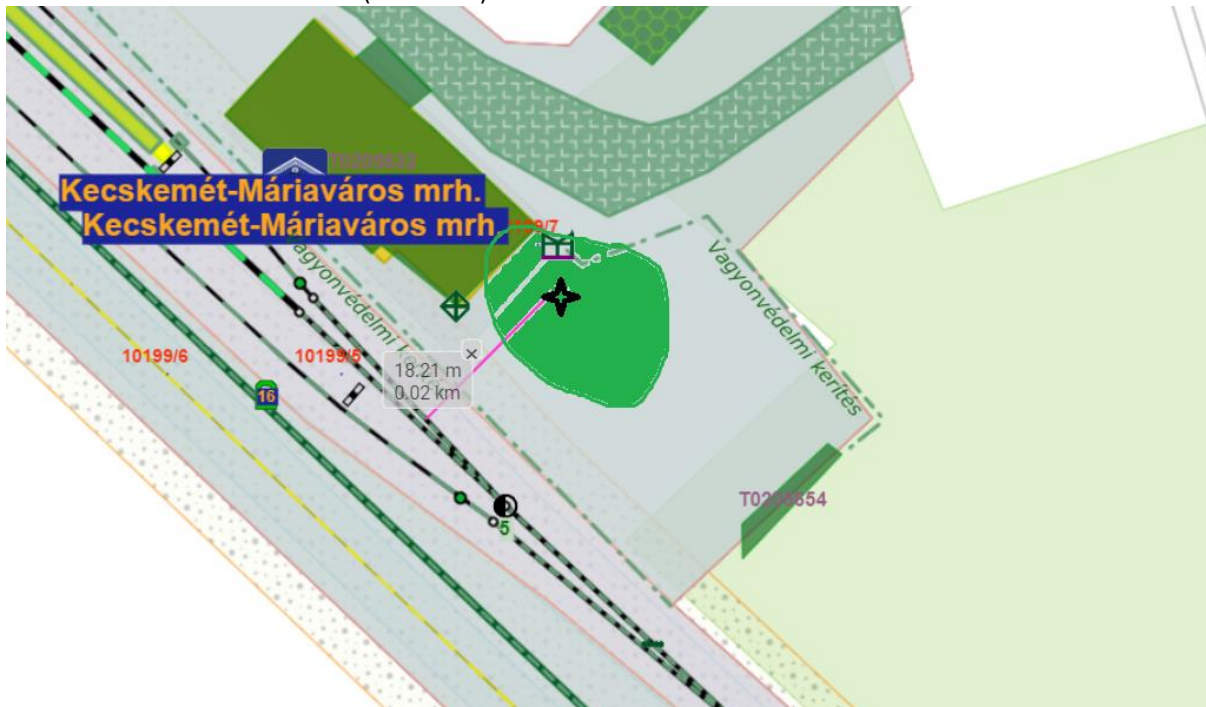
4. ábra: Kecskemét- Mária város (TOPORAIL)

A fa vizsgálata alapján kijelenthető, hogy a fa megtartható, de figyelni kell rá.
