# **SZAKDOLGOZAT**

Általános és egyedi célú favizsgálatok dokumentációja,  
avagy a cél határozza meg az adatot

**SZALLER VILMOS**

Favizsgáló és faápoló szakmérnök szakirányú továbbképzési szak

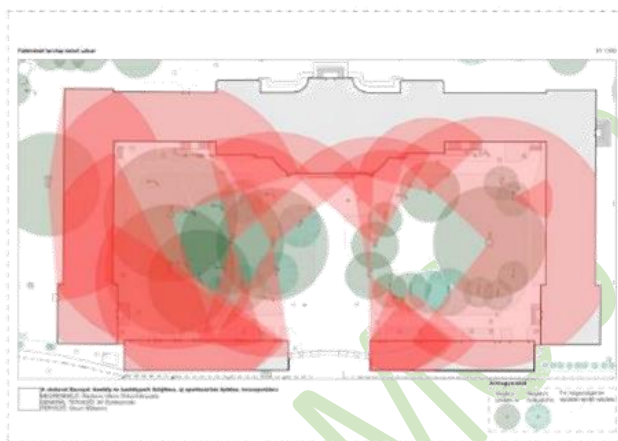
A kastély belső udvarán álló fák jelenlegi kockázatának ábrázolása

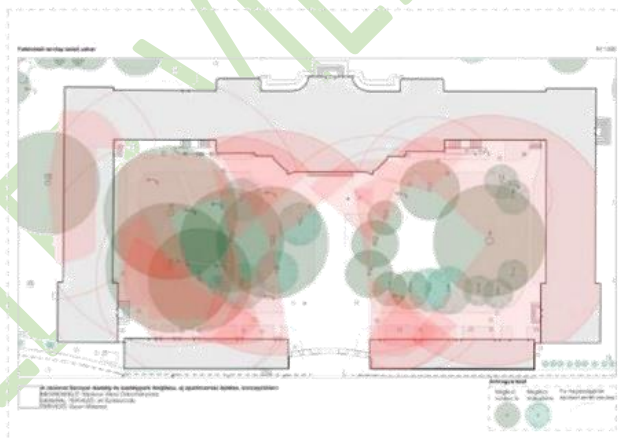
A kastély belső udvarán álló fák, az előírt faápolási és favédelmi munkák elvégzése után fennmaradó, - becslő - kockázatának ábrázolása

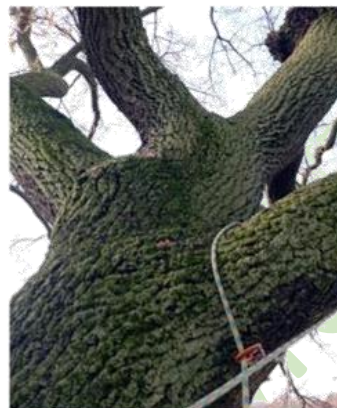
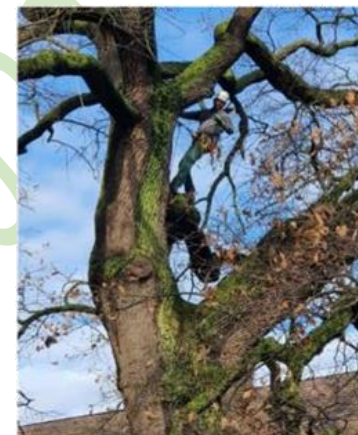
A koronaalap és a főbb vázágak elágazódásai sérülés és korrodás mentesek, épek. Statikai szerepüket teljes mértékben el tudják látni, a lehasadás, széttréss kockázata alacsony.

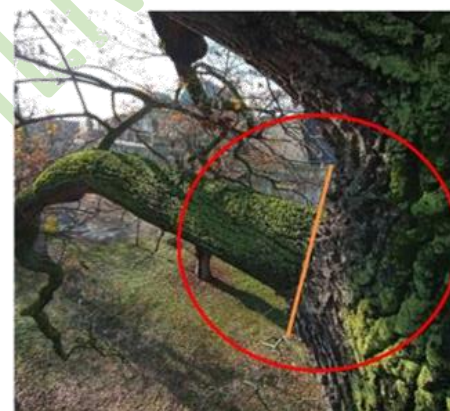
A fa természetes fejlődési folyamata, hogy a korona alsó, kevés fényhez jutó ágait lekapcsolja, ezeket hagyja elhálni, természetesen leszáradni, majd lezuhanni. Több ág esetében is megindult az ággyallér erősödés, amely a fenti folyamat első szakasza. A tölgyszerűen ez a lekapcsolás akár évtizedekig is eltarthat.

Az ilyen ágak baleseti kockázata minimalizálható az u.n. zuhanás biztosító, laza dinamikus rögzítéssel.

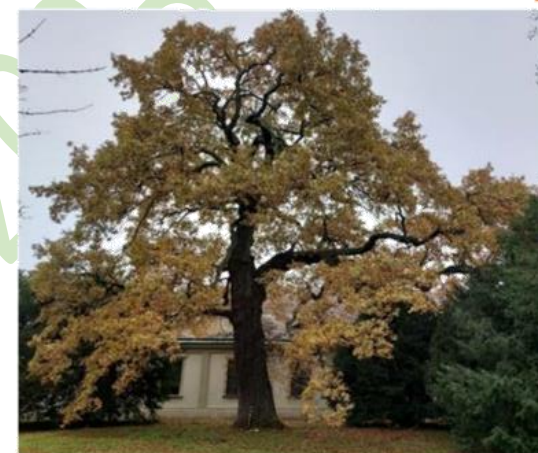
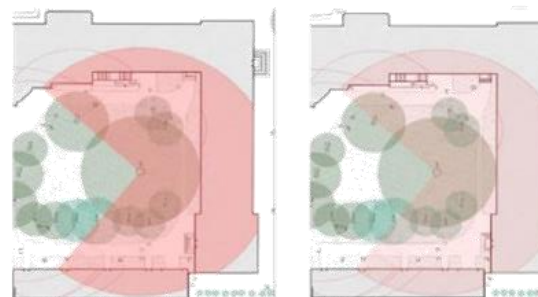
A fa becsült kockázata a védett objektumra az ápolási munkák elvégzése előtt és az elvégzésük után.

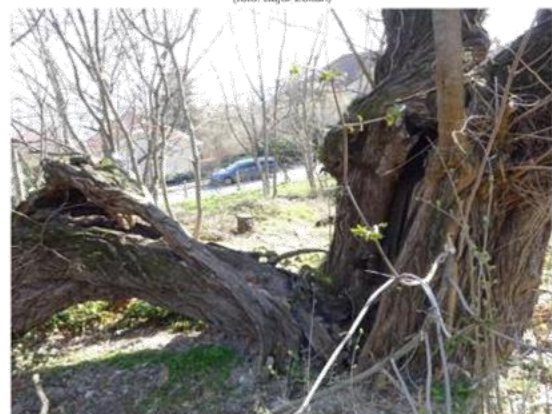
Az eperfa 1994 óta áll védelem alatt. Budapest, de lehet, hogy az ország legnagyobb, legvastagabb törzsű eperfája. Idős, már megrokkant, igazán tiszteletre és csodálatra méltó egyed, de évei sajnos meg vannak számlálva.

A törzs a favizsgálat (2023. 03. 02.) idején  
(foto: Weiss János)

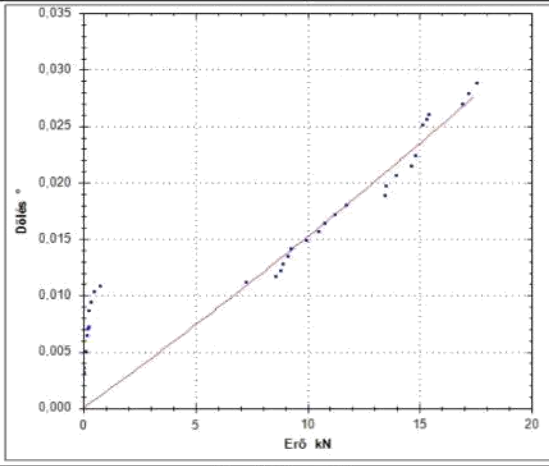
Teszt adatgörbe

| Húzóvizsgálat a gyökérzet stabilitásának vizsgálatára | |
|---|---|
| A fa kidőlésének kockázata a húzási irányban: | <b>ALACSONY KOCKÁZAT</b> |

Javasolt a fa ápoló metszése, a megújuló hajtások levágatása és megfelelő mértékű kurtítása, valamint a korábban kialakított metszlapok ellenőrzése.

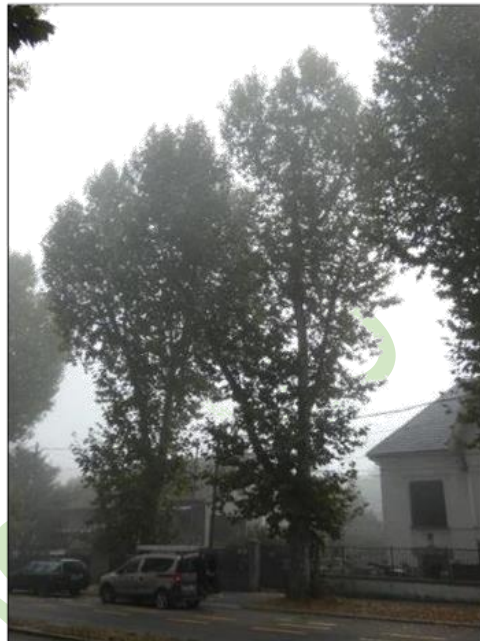
A felszínen mindkét fa esetében gyökértorlódás látható, mely sekély termőrétegre utal.

A húzóvizsgálat során a fákat a gyökérkárosodással ellentétes, azaz a feltételezhetően leggyengébb irányban vizsgáltuk.

A fentiek ellenére, az elvégzett vizsgálat alacsony kockázatot állapított meg a fák kidőlésére vonatkozóan.

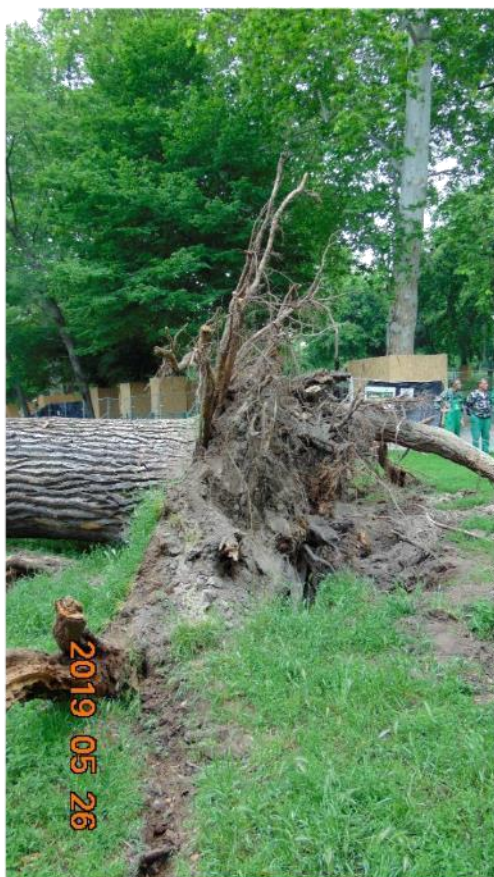
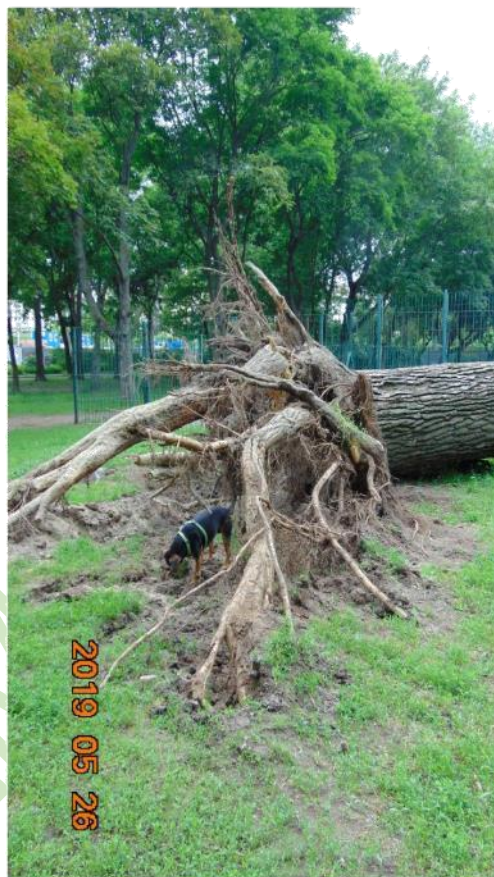
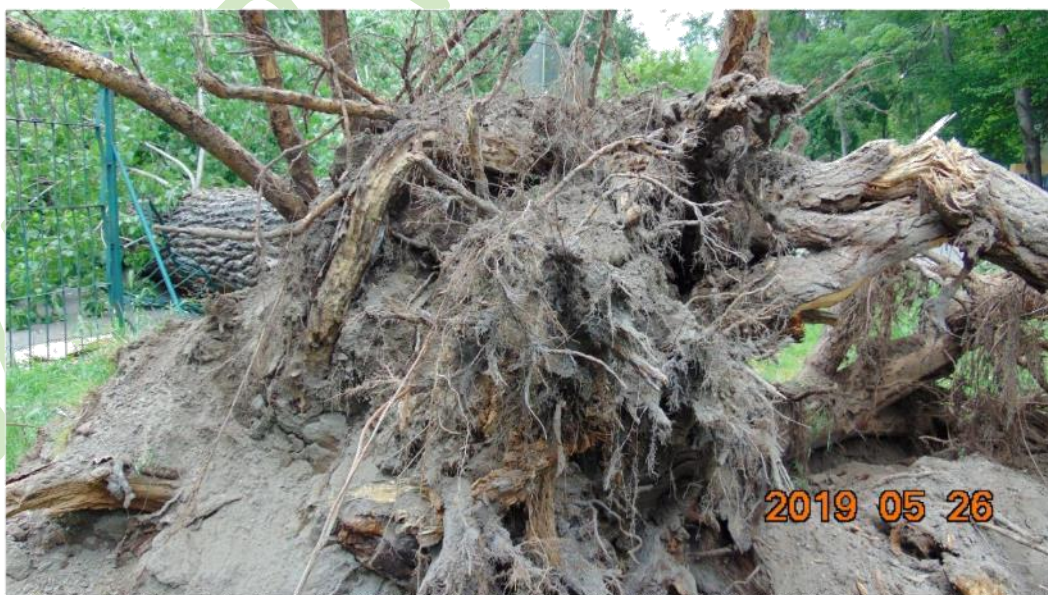
4. ábra. A Felszínre került gyökérkorona felvétele három irányból.

A gyökérzet közeli vizsgálata során megállapítottam, hogy a gyökérzet függőlegesen lefelé hatoló, belső része elhalt, korhadt, rovarkárosítások nyoma látható rajta.

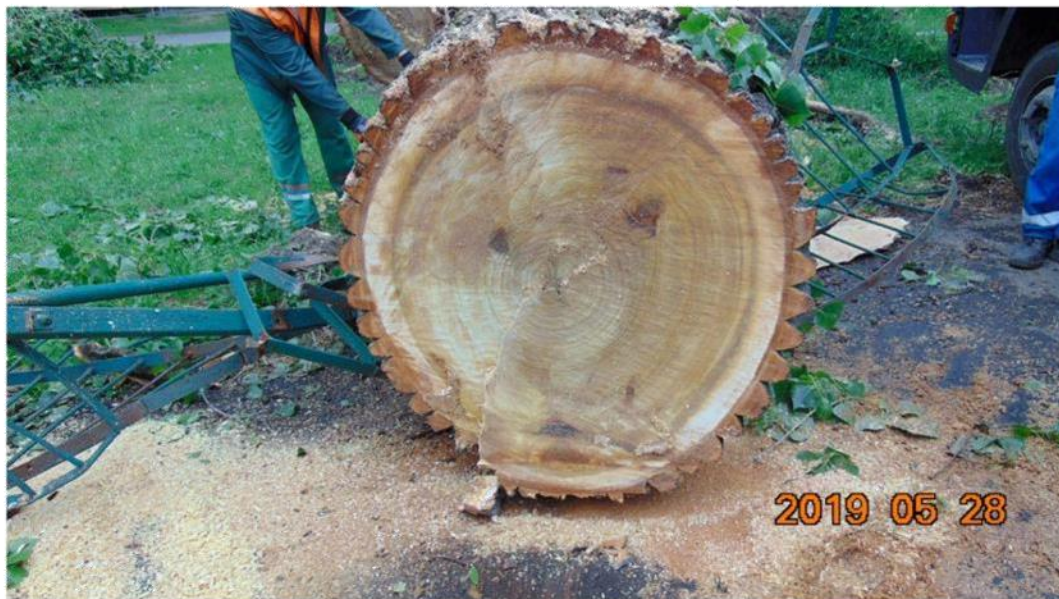
A koronaalap és a vázágak egészségesek, a metszeteken semmilyen kóros egészségi elváltozás, korhadásra utaló jel nem látható.

8. ábra. A vastagabb vázág metszete 6 m egykori magassági szinten.

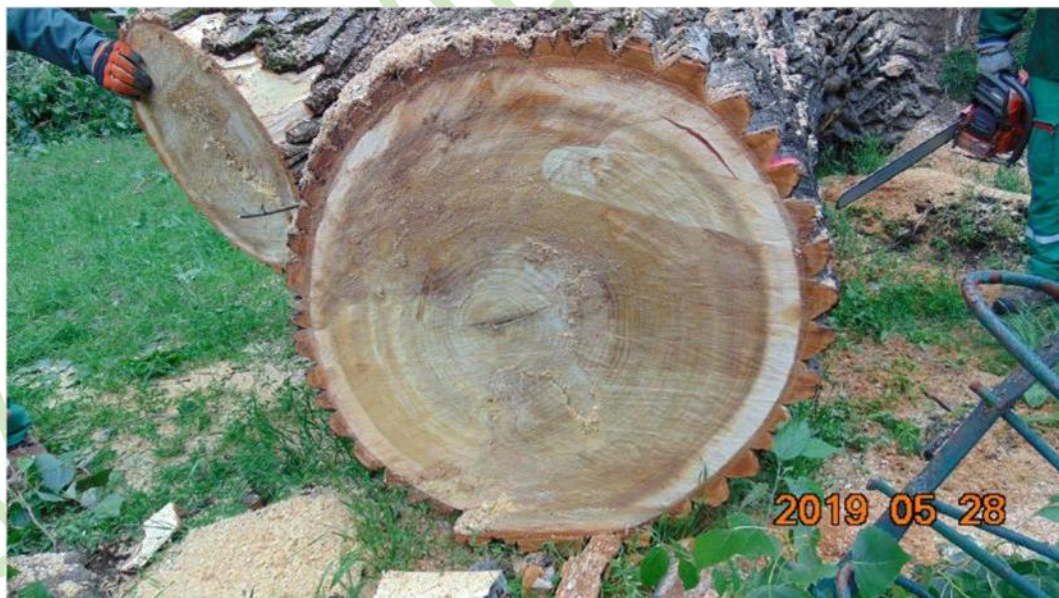
9. ábra. A koronaalap feletti, a vázágelágazásban készült metszet, egykor 4 m magassági szinten.

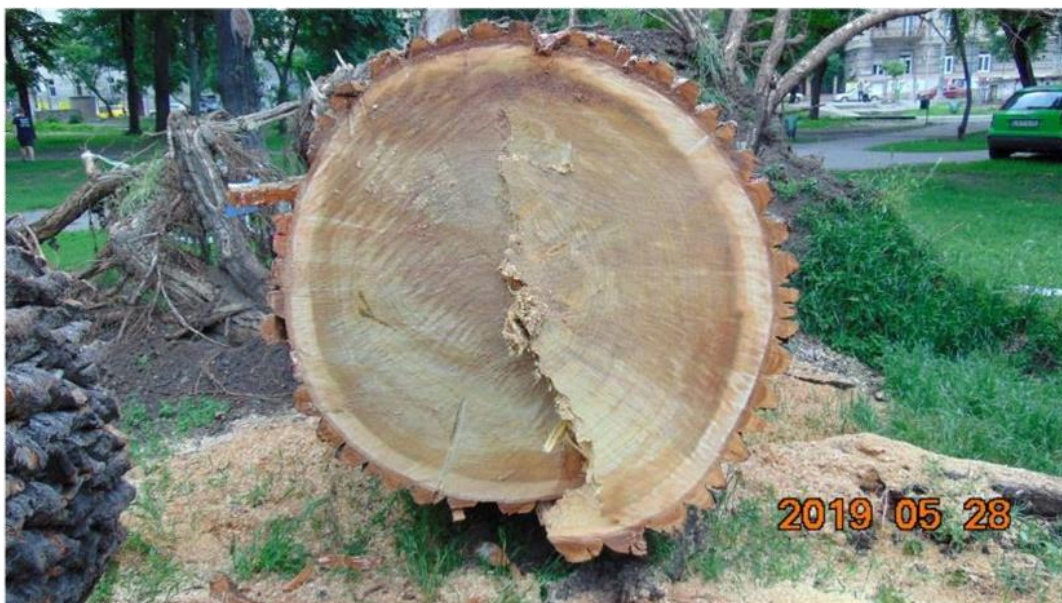
10. ábra. A koronaalap alatt, 220 cm egykori magasságon készített metszeten is egészséges fatest látható.

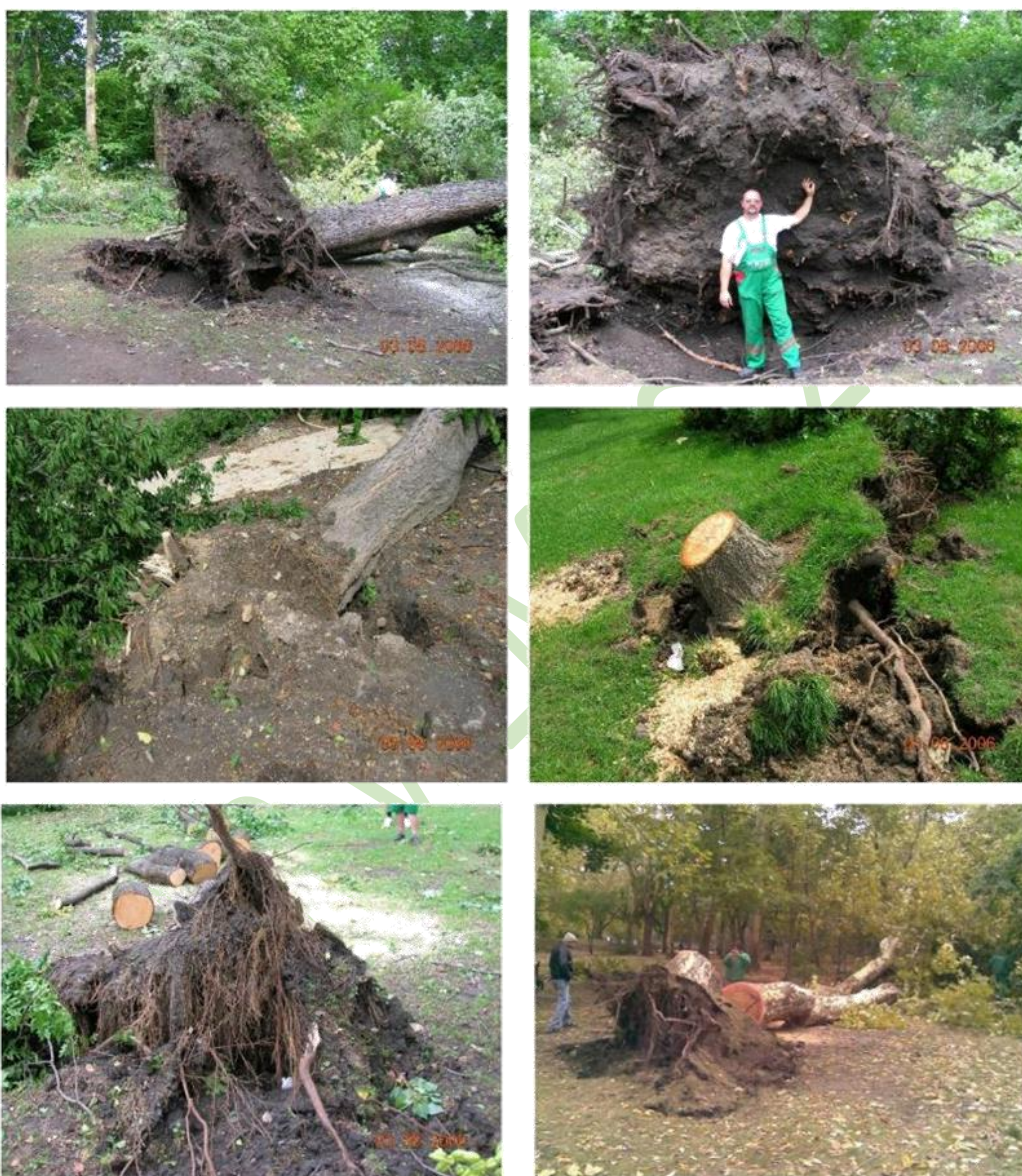
Az elmúlt évtizedben több hasonló, ugyanarra az okra visszavezethető fakidülés történt a területen.

15. ábra. Néhány, a Városligetben korábban történt, gyökérkoronával történő fakidülés fényképe

A kidölések minden esetben aszimmetrikus koronájú, eltolódott súlyvonalú fák esetében történtek.
