SZAKDOLGOZAT

Magyar Agrár- és Élettudományi Egyetem

Tájrendező és Kertépítő mérnöki alapképzési szak

**A CSETÉNYI HOLITSCHER KASTÉLY ÉS KERTJÉNEK
TÖRTÉNETI KUTATÁSA**

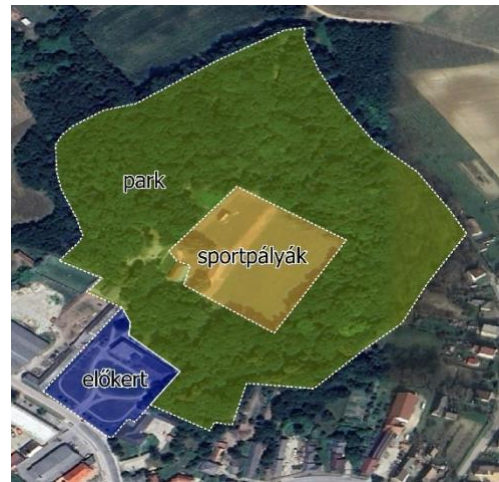
2. ábra: A kastélykert felosztása (saját szerkesztés, alaptérkép: Google Earth 2024)

A volt Holitscher-kastély épülete 1958 óta műemléki védelem alatt áll.⁵ A Helyi Építési Szabályzat tervlap mellékletében összesen három zöldterületi elem van nyilvántartva, ezek alkotják a települési zöldfelület hálózatot.⁶ Mind közül a kastély kertje a legnagyobb kiterjedésű. A birtokot három egységre lehet tagolni: a közelmúltban, 2021-ben felújított előkert, az egykor angol tájképi kerti mintára telepített hátsó parkrész, valamint a sport funkciót betöltő területek. (2. ábra)

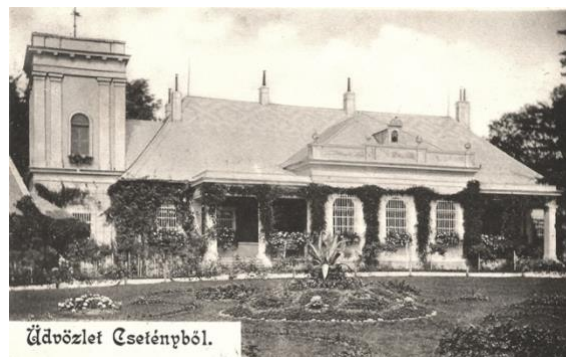
7. ábra: Előkert; képeslap 1890 előtről
(cseteny.hu)

ben az emeletes szakasz.^{44 45} (4. ábra) Egy 1890 előtről származó képeslap már ábrázolja a négyzetes alaprajzú tornyot, amelynek pontos építési ideje nem ismert. (7. ábra)

1860-ban Rómer Flóris a „Zitterbarth-park”⁶⁵ -ban látta azt a Maximianus-féle oltárkövet, amely közel egy évszázadig díszítette a kastély bejáratát, mielőtt a veszprémi múzeumba került.⁶⁶ 1860 és 1874 között a földkönyv „kastél angliai kerttel” és „kastél angol kerttel” említi.⁶⁷ A 19. század végéről származó képeslapokon az előkertben található gyepfelület egynyári virágos növényekkel és egzotikus évelőkkel beültetett gruppos virágágyás díszíti. A kastély elülső homlokzata kúszónövényekkel befutott, az ablakokban gazdagon virágzó növények találhatóak. A közvetlen a kastély előtt található sáv szintén sűrűn beültetett. (7. ábra)

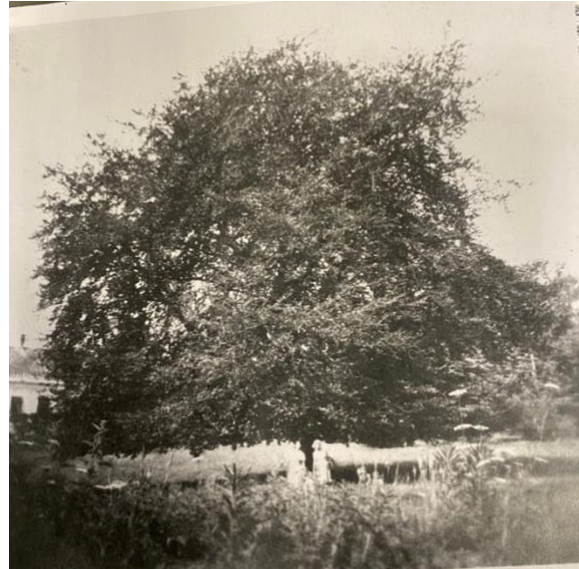
8. ábra: A híres vérbükk, alatta emberek, 1950-es évek (Csetényi Központi Könyvtár)

A csetényi birtokon egykor gyakornokként dolgozó Sill Béla által 1912-ben írt cikk hasznos információkkal szolgál a parkról, kimondottképp a híres csetényi vérbükről (*Fagus sylvatica* 'Atropurpurea'). Eszerint a park egy őserdőből alakult ki, ennek köszönhető a számos idős faegyed. A tulajdonosváltások és az ebből adódó kisebb-nagyobb kerti beavatkozások során később ezeket azért irtottak ki, hogy helyet kapjanak a különböző kerti objektumok, mint például a „virágos körönd”⁶⁸. A cikk írója továbbá beszámol a vérbükről; a déli lejtőn volt található⁶⁹, egy *Liriodendron tulipifera* mellett, s már huszonöt éve, 1887-ben is terebélyes volt, III. Mihály is előszeretettel pihent és tanácskozott árnyékában. Az akkori református

lelkész Járdánházy Dániel később, a tulajdonosváltások során is gondját viselte a fának. Saját tapasztalatairól is beszámol, amelyeket akkor szerzett, amikor gazdasági gyakornokként alkalmazta Bornemissza Gábor és az amerikai felső tízezerhez tartozó felesége, Price Matild Lujza. Elmondása szerint a kastélyt számos külföldi vendég látogatta és mind megcsodálta a terebélyes vérbükköt. Arról is beszámolt, hogy József főherceg hatezer forintot ajánlott egy olyan vérbükk egyedért, amelyet az alcsúti parkban el tud ültetni. Emiatt az alcsúti főkertész is megtekintette a csetényi vérbükköt, amely csak a szállítással kapcsolatban felmerülő technikai nehézségek miatt maradt végül a helyén. A szerző kitér rá, hogy mind Holitscher B. Lipót, mind Holitscher Károly nagy gondját viselte a fának és a birtokból mintagazdaságot hoztak létre.⁷⁰

vérbűkk a futballpálya építése során pusztult el, a pálya rossz helyválasztása miatt, a földmunkák következményeként a gyökere megsérült. Az idős fa elszáradt, 1960-ban távolították el.⁹⁴ 1967 őszén a focipálya mellett kézilabda pályát is létesítettek. Szintén a parkban kapott helyet, a focipálya közelében egy söröző, amelyet a település lakói előszeretettel használtak.⁹⁵ A park legmagasabb pontján lévő faépítmény, a kilátó az 1960-as években már nem volt meg. (37. melléklet) A kastély mögötti lejtős területen lévő növények sorra pusztultak ki, kopaszodtak fel. (47., 49. melléklet)

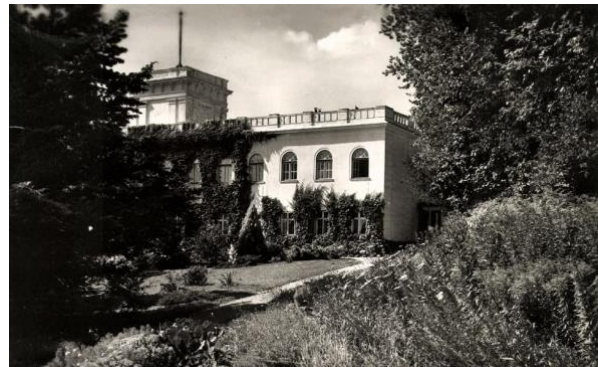
10. ábra: A kastély hátsó homlokzata, 1930-1945 között (Zempléni Múzeum, Szerencs 0118921, hungaricana.hu)

A kastély hátsó homlokzatától lépcső vezetett le a kertbe, ennek a végén volt egy három méter átmérőjű kert, amelynek díszei faragott kövek voltak. A kert a „római-kert” nevet viselte, minden bizonnyal itt volt látható a római korból maradt faragott oltárkö is. „*A kastély hátsó homlokzatánál volt egykoron a bejárat a moziba, egy zöldre festett ajtó. Innen vezetett a futballpálya irányába tíz-tizenkét lépcsőfok a mintegy három méter sugarú kör alakúra kialakított kerthez, ahol pihenőpadokat és vésett köveket találhattunk. Ezeken a köveken írásokat lehetett felfedezni, ...*”⁷⁹ Faller Jenő 1929-es művében ezen kívül megemlíti, hogy a parkban található a régi római stílusú templom portáléjának vésésekkel díszített ívrészlete is.⁸⁰ A leírások alapján ez a kertrészlet hasonlít az 1857-es térképen jelölt kör alakú virágágyásra, azonban nem egyértelmű, hogy valóban ugyanarról az objektumról van szó. A parkban szintén helyett kapott egy sziklakert, amelyet több mázsás sziklatömbök, valamint élő és kúszónövények alkottak.⁸¹

Az előkert 1930 és 1945 közötti állapotát kép alapján ismerhetjük. A kocsiforduló süllyesztett gyepeben virágágyások, formára nyírt *Buxus sempervirens* bokrok, a kastély előtt közvetlen alacsony sövény látható. Fellelhető az a kúp alakúra nyírt tiszafa bokor (*Taxus baccata*), amely későbbi képeken is beazonosítható. A képen szintén látható az a fedett folyosó, pergola, amely összekötötte a kastélyt a gazdasági épülettel. (9.ábra) Egy másik, feltehetőleg az előzővel egyidőben készült kép a kastély hátsó oldalát ábrázolja, amely nagy felületen futónövények futnak fel rajta. A kastélyt nagy méretű, idős lobbullató és örökzöld fák környezik, a kép előterében pedig sziklakerti növények láthatóak. (10. ábra)

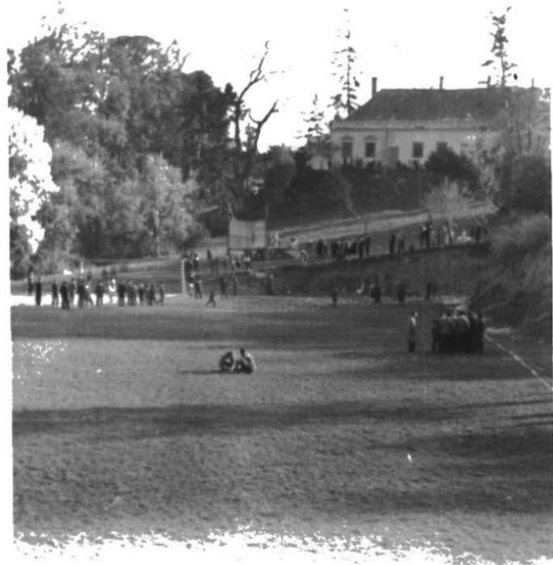
11. ábra: A pálya 1960 körül (INT-07)

Az egykori tenispálya és gyepfelület helyére először röplabdapályát, majd az 1950-es évek végén tekepályát és labdarugópályát alakítottak ki.⁹³ (11. ábra, 38-46. melléklet) Ez az építkezés hatalmas mennyiségű földmozgatással, földmunkával járt, az alacsonyan fekvő tenispálya helyét feltöltötték, a tájképi kert kialakult domborzata teljesen megváltozott. A pálya az egyik oldalról mély bevágásban helyezkedik el, ahhoz kapcsolódik a domboldal. A sportpályához öltözőépület is tartozik. A híres

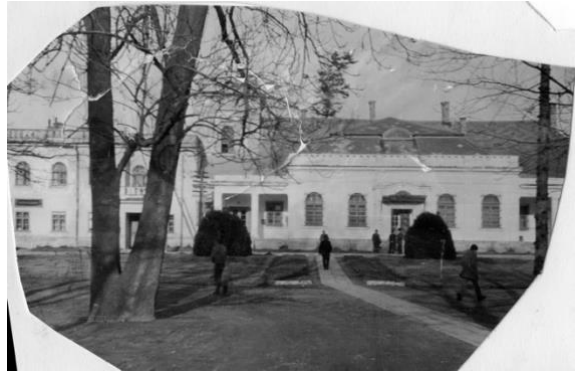
12. ábra: Előkert, 1965-85 között (INT-07)

A 20. század második felére az előkert ovális kocsifordulójának alakja kissé átalakult, a park főbejáratának irányába csúcsosodott. A kaputól a kastély bejáratához burkolattal fedett gyalogút vezetett, két oldalán ágyások és formára nyírt bokrok. Az előkertben magas, terebélyes fák voltak. Az 1990-es években csak gyep alkotta, a többi növényt eltávolították. 2004-ben az

előkertben elkészült a játszótér és a pihenőhely is, az akkor még terebélyes, kellemes árnyékot adó fák alatt.⁹⁶ (54-55. melléklet) Egy évtizeddel később szimmetrikusan elhelyezve kisebb területű habitusú örökzöld cserjéket láthatunk. A gyepet ekkor még kettészeli egy ösvény, melynek két oldalán egy kis kiterjedésű összefüggő ovális virágágy van. (34. melléklet) Az előkertben sorakozó fákat 2020-ban vágta ki. Bár valójában voltak fagyönggyel benőtt egyedek, az összes fát eltávolították, ezzel radikálisan megváltoztatva az előkert hangulatát, az eddigi árnyas, lombos, védett udvarból egy napsütötte, nyílt terep jött létre, ahol a kastély első homlokzata egyértelmű fókusz képez.

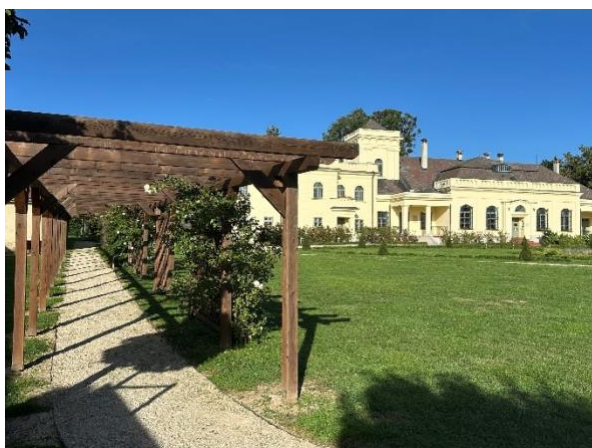
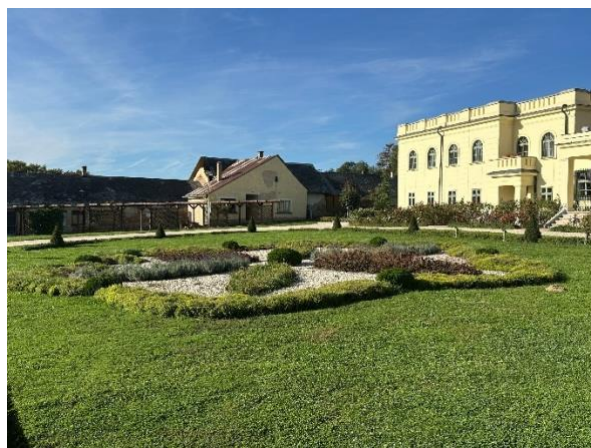
13. és 14. ábra: Előkert (Saját képek, 2025)

A korábban ismertetettek szerint 2021-ben került sor az előkert felújítására. Az előkert mind formájában, mind növényalkalmazásában támaszkodik a kert fénykorából fennmaradt forrásokra, képeslapokra valamint a korabeli kertépítészeti stílusjegyekre. Reprezentatív szerepet tölt be, ennek megfelelően van karbantartva. Középen díszes kiültetés található, a

gyepfelületeket kúp alakúra nyírt tiszafa (*Taxus baccata*) és puszpáng (*Buxus sempervirens*) bokrok keretezik. Az előkert egy kisebb úttal körbejárható, az egykori gazdasági épület mellett hosszanti irányban pergola és befuttatott lugas található. A kápolna egyik oldalán Holitscher Károly sírja, a másikon pedig egy egykori emlékmű talapzata található. Maga az emlékmű nem látható. Az utak murvás felületűek, a vízáteresztő szórt burkolat megfelelő állapotú, helyenként keveredik a gyepel. Közvetlenül a kastély előtt középmagas rózsabokrokat találhatunk, melyeket alacsonyra nyírt puszpáng szegélyez. Az előkert jelenleg meglehetősen nyílt, az újonnan telepített fiatal fák fognak a jövőben árnyékot adni. (M.3. mellékletek)

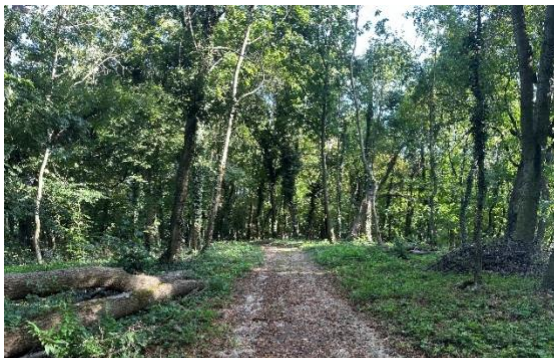
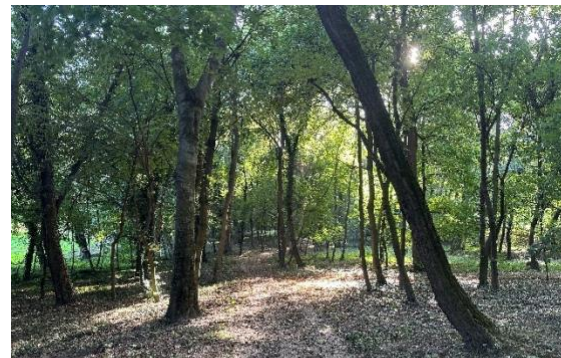
16., 17. ábra: Parkerdő (Saját képek, 2025)

A birtok nagy része lombkoronával fedett, árnyékos, az erdő nagyjából 7 hektárnyi területet tesz ki. Az egykor angol tájképi kerti stílusban kialakított park ma rendezetlen, sarjakkal benőtt, az aljnövényzet, cserjeszint erősen felnőtt. Egy része teljesen bejárhatatlan, bozotos és kidőlt fák keresztezik. Fellelhető néhány értékesebb faegyed (*Quercus sp.*, *Platanus sp.*), de a növényállomány nagy részét hárs, juhar és kőris alkotja (*Tilia sp.*, *Acer sp.*, *Fraxinus sp.*), az idősebb egyedek rendszerint rossz állapotúak, száradnak. Helyenként kisebb-nagyobb rakásokban összegyűjtött száraz gallyak és elhullott fák találhatóak. A kora tavaszi időszakban számtalan geofiton, hagymás, gumós növény alkot összefüggő szőnyeget az erdő talaján. Az erdőben futó utak rossz állapotúak, az egykor telepített szórtburkolat még látható, de erősen kopott. (M.3. mellékletek)

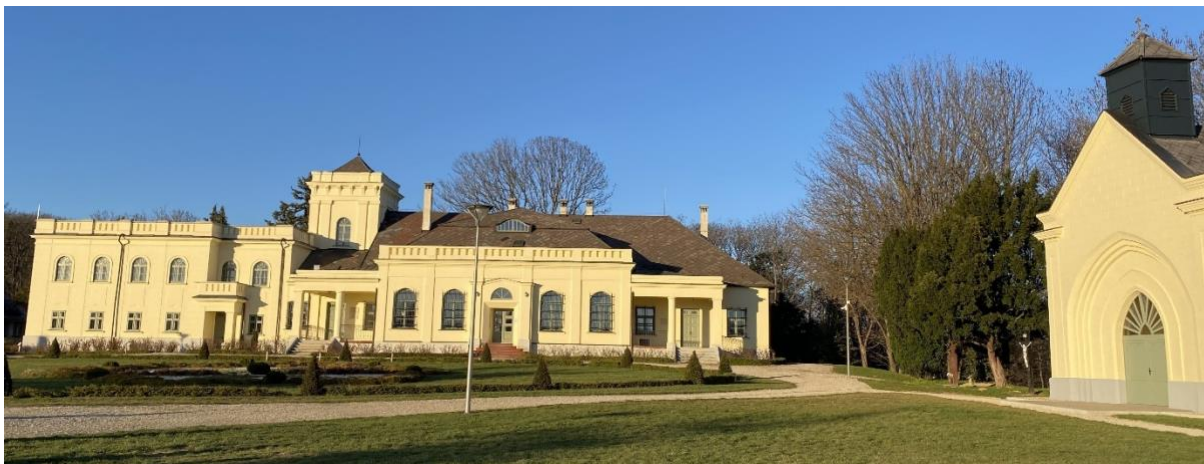
17. ábra: A kastély és a kápolna (Saját kép, 2025)

A kastély és a kápolna épülete az elmúlt évtized során külső és belső felújításon, korszerűsítésen esett túl, jó állapotban vannak. A kastélyépület időszakosan látogatható. Itt található a csetényi könyvtár, rendezvényhelyszínként is üzemel, valamint kiállításokat lehet megtekinteni. A kápolna nem látogatható szabadon, de működőképes állapotban van.

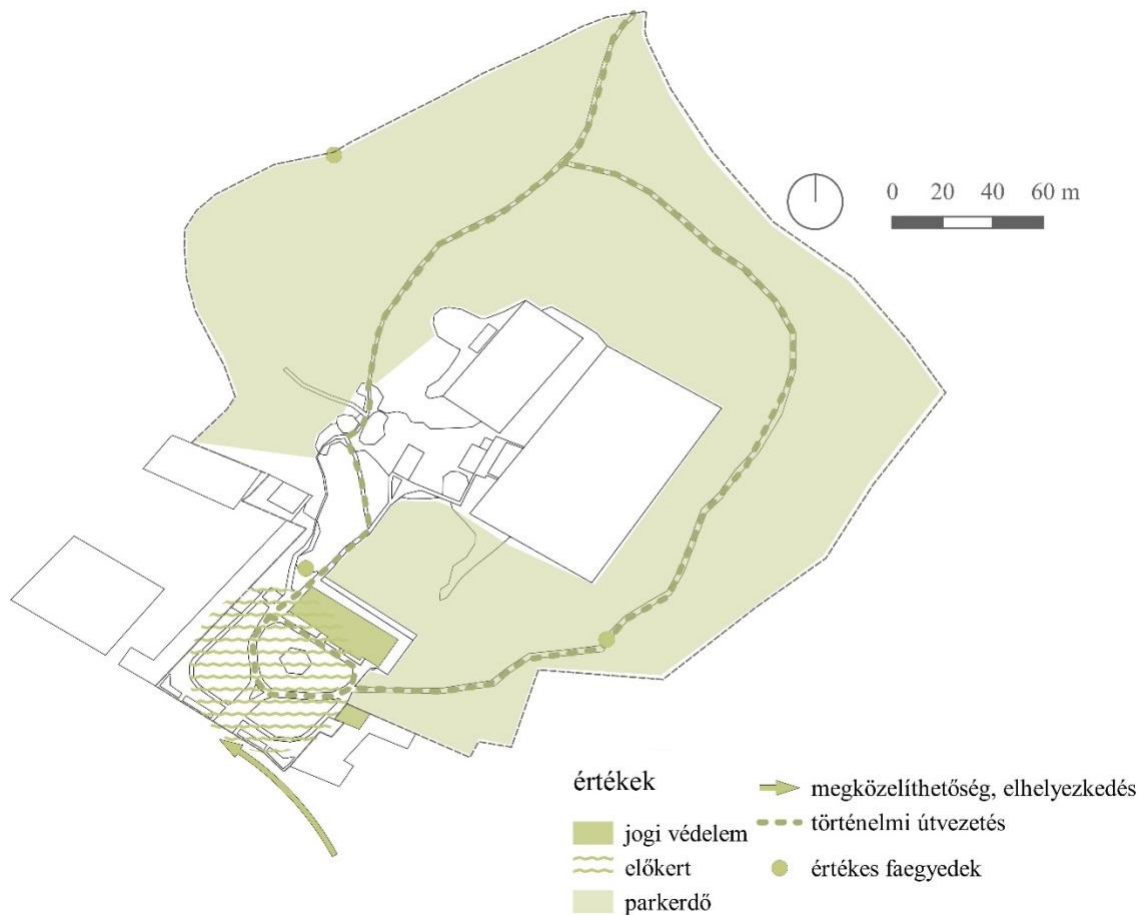
18. ábra: Értékek (Saját ábra)

történelmi szempontból is. Szintén fontosnak tartom, hogy a kastély épülete műemléki, a kápolna és a park területe helyi védelem alatt van.

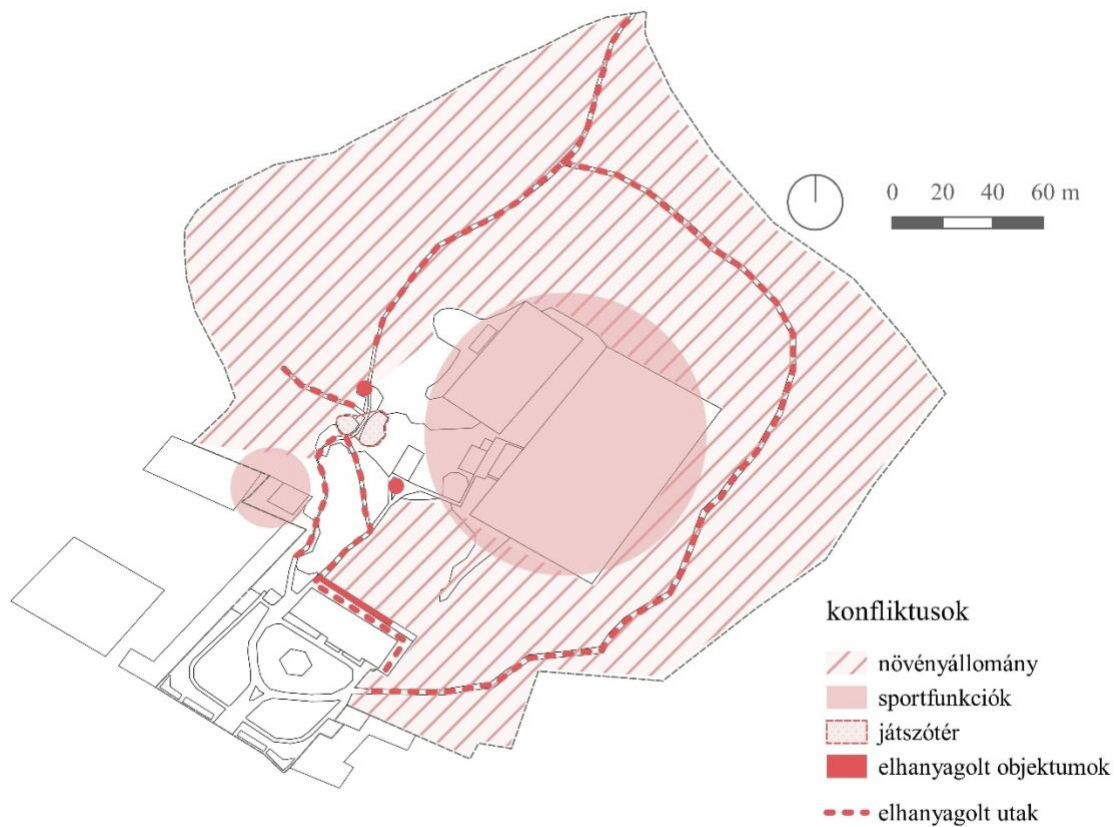
19. ábra: Konfliktusok (Saját ábra)

tenispálya formájában, a sportpálya mai alakja teljes mértékben dominálja a hátsó kert képét. A Helyi Építési Szabályzatban található besorolása szerint a parkban további sport- és azt kiszolgáló létesítmények helyezhetőek el, amely jelentős veszélyforrás a történeti szerkezet további rombolásának szempontjából.

A hátsó parkrészben található tájépítészeti objektumok, az utak, burkolatok, kisarchitektúrák és évelőfoltok nagy részével probléma van. Az előkert útjain kívül már a kastély hátulja mögött közvetlen szembetűnő fenntartás hiányából adódó esztétikai konfliktus van. A hátsó kert útjainak nyomvonala már nincs burkolva, bár fellelhető az egykor telepített szórtburkolat maradványa, csak a rendszeres taposás miatt maradtak meg. Északnyugati irányban, a játszótértől kiinduló útnak hamar vége szakad, nem vezet sehova. Több helyen új kitaposott ösvények, átvágások jelentek meg. A parkban található néhány pad és hulladékártoló erőteljesen korhadt, használhatatlan állapotban vannak. A kastély és a bisztró közelében telepített évelőfoltok szintén kifejezetten rossz állapotban vannak, hiányosak, illetve növényhasználatát tekintve sem illeszkednek a környezetbe. (M.4. mellékletek)

Bár a park egyik legnagyobb értékének tekinthető a hátul elterülő hét hektáros erdő, az itt található növények rossz állapotúak, az aljnövényzet erősen felnőtt. Sok helyen kidőlt fák, lehullott száraz gallyak szabdalják, helyenként feldarabolt fatönkökkel találkozhatnak a látogatók. Ezek nem csak esztétikai szempontból rontják a park képét, az összefüggéseket és átlátásokat, hanem kifejezetten balesetveszélyes helyzeteket idézhetnek elő. Az idős egyedekből álló növényzet folyamatosan öregedik el. Az erdő állományát nagy részben sarjfa alkotják, az aljnövényzet sűrű, bozótos. Nyári aszpektusában kifejezetten rendezetlen, átláthatatlan. Jelenlegi formájában inkább konfliktusnak számít, mintsem értéknek. (M.4. mellékletek) A park a növényzetet tekintve izoláltan helyezkedik el, a határain belül található erdő nem kapcsolódik egy nagyobb kiterjedésű erdőterülethez.

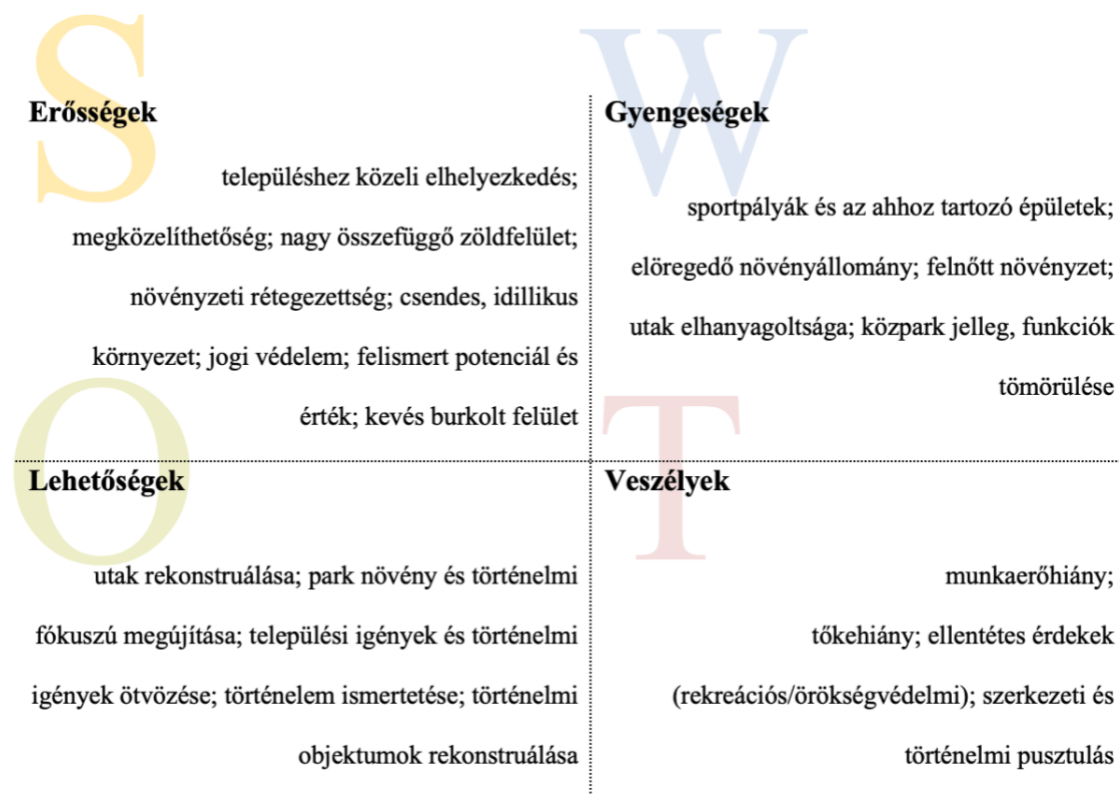
20. ábra: SWOT analízis (saját ábra)

Elkészítettem a területre vonatkozó SWOT analízist, amely számba veszi a jelenlegi erősségeket és gyengeségeket, valamint a felmerülő lehetőségeket és veszélyforrásokat.

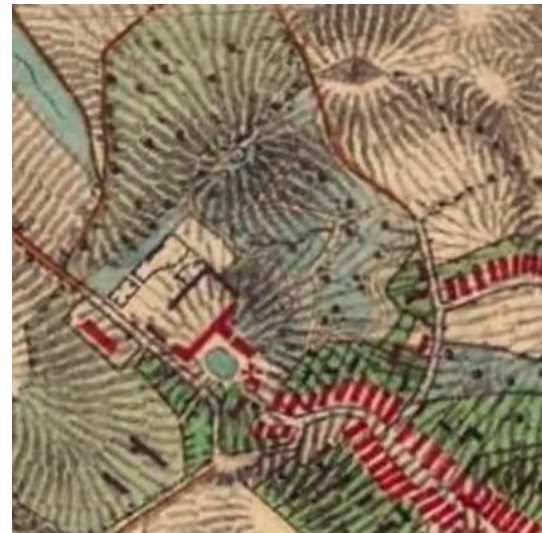
3. melléklet: II. katonai felmérés, 1852
(maps.arcanum.com)

Az 1852-ben készült II. Katonai felmérés egyértelműen ábrázolja a kastélyt, a hozzá tartozó kiszolgáló épületeket és a kápolnát, a birtok határait, valamint a park úthálózatát is. (3. melléklet) A térképen még megtalálható a földszintes kastély, valamint a nyugati irányban közvetlen mellette álló, nyitott verandás földszintes épület.⁴¹ Az ún. „kiskastély” épületét a fő épülettel fedett átjáró kötötte össze.⁴² (3. ábra) Ebben az épületben kapott helyet a könyvtár, emellett pipázásra használták, valamint a vendégszobák is itt voltak.⁴³ Ezen épületrészt 1893-ban, már Holitscher Lipót tulajdonában, lebontották, részben ennek helyére épül majd 1922-

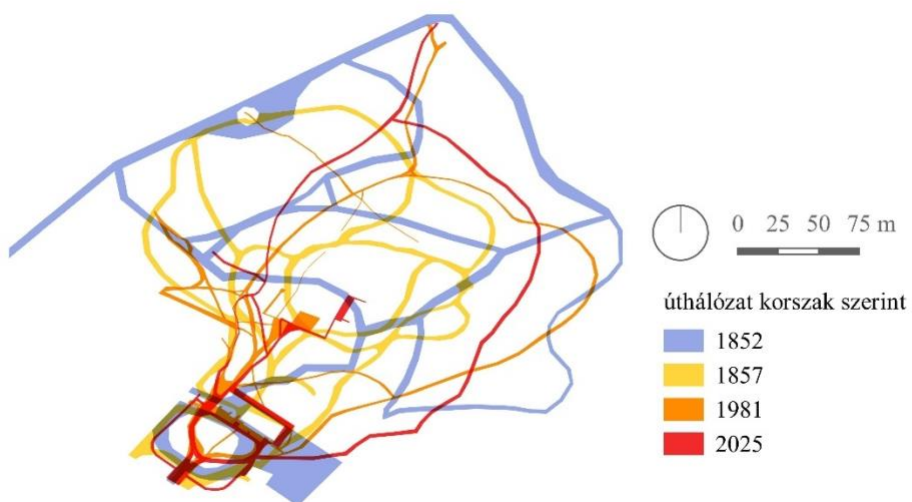
17. melléklet: Úthálózat korszakok szerint (Saját ábra)

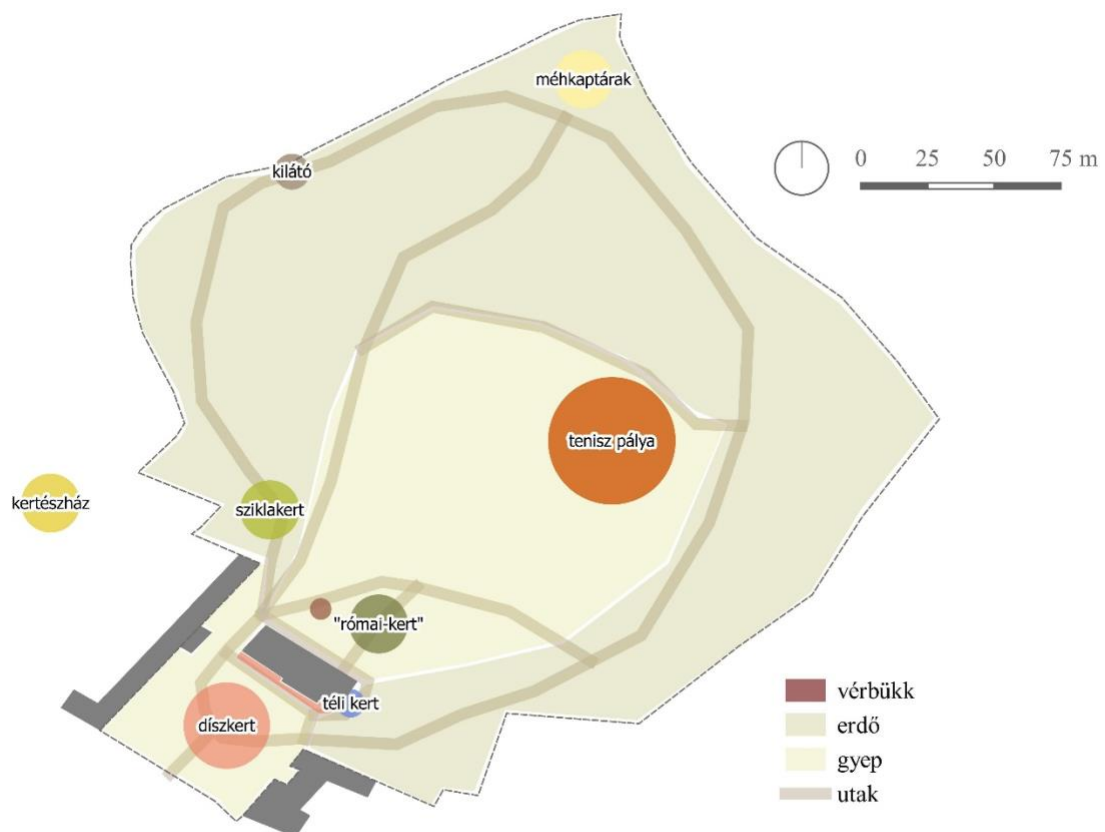
19. melléklet: Ismert kerti objektumok lehetséges helyzete az 1920-as években, írásos források alapján (Saját ábra)
