# **SZAKDOLGOZAT**

**Magyar Agrár- és Élettudományi Egyetem**

**Tájrendező és kertépítő mérnöki alapképzési szak**

# **AZ ÁRPÁDI MARKOVITS-KÚRIA TÖRTÉNETI KUTATÁSA**

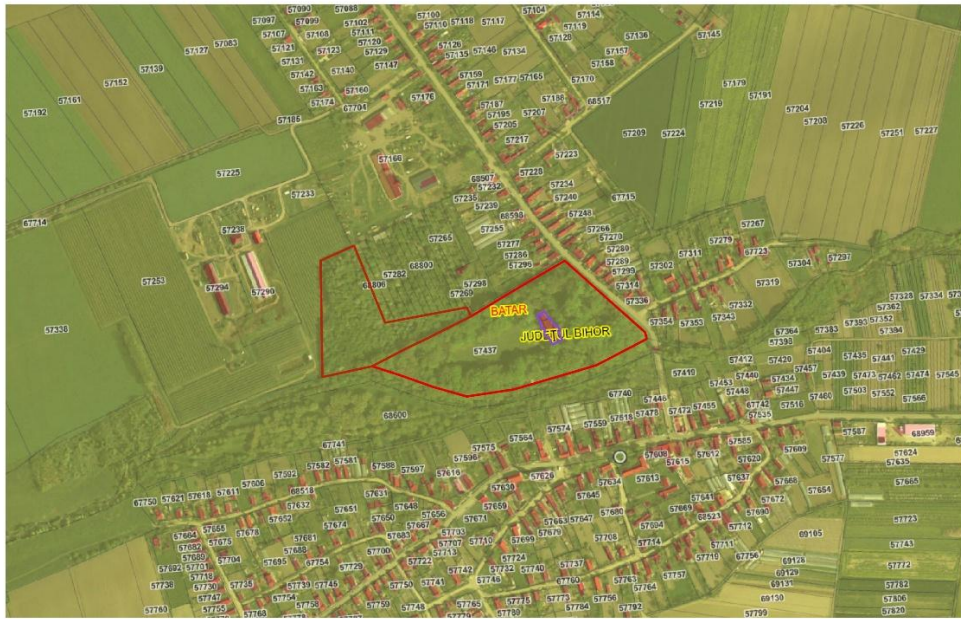
1. Ábra: A Markovits-kúria közigazgatási határa  
 Forrás: ancpi.ro

A Markovits-kúria közigazgatási határai az *1. ábrán* láthatók részletesen, ami segít pontosan megérteni, mekkora területet foglal el a birtok, és hogyan illeszkedik a környező településszerkezetbe. A birtok telekkönyvi száma 57437, ez az azonosító szerepel az ingatlan-nyilvántartásban. Az itt szereplő információk alapvetően fontosak minden jövőbeli fejlesztéshez és felújításhoz. Nélkülük nem lehet átláthatóan kezelni a kúria jogi helyzetét, ami elengedhetetlen ahhoz, hogy az épületet és környezetét hosszú távon megőrizzük és fenntartható módon hasznosítsuk. (INT-6)

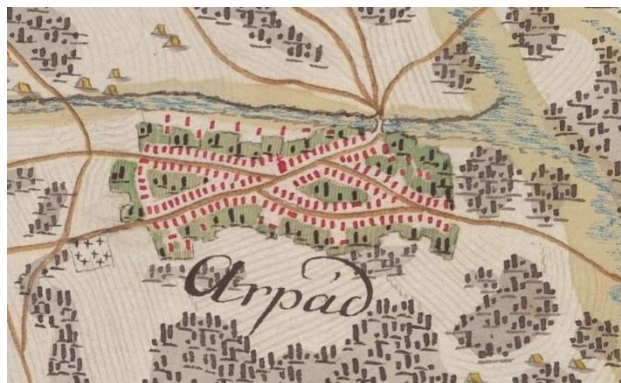
3. Ábra: Árpád az Első Katonai Felmérés idején (1782-1785)  
Forrás: arcanum.hu

Az első katonai felmérés térképen láthatjuk, hogy Árpád egy apró faluként jelenik meg, amelyet északról egy patak határol. Ez a patak nemcsak határként szolgált, hanem valószínűleg biztosíthatta a vízszolgáltatást a helyi mezőgazdaságban és a mindennapi életben. A település szerkezete egyszerű volt,

a házak főként a patak mentén, és annak déli oldalán helyezkedtek el. A környező területek elsősorban mezőgazdasági területek lehettek, amelyeket váltakozva erdőségek és legelők váltottak fel. (3. ábra)

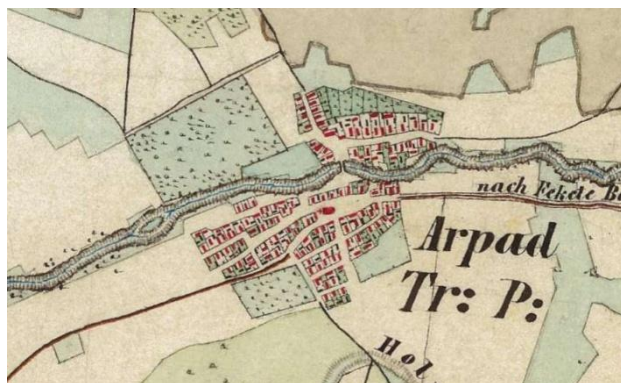
4. Ábra: Árpád a Második Katonai Felmérés idején (1863)  
Forrás: arcanum.hu

A második katonai felmérés térképén már részletesebben láthatjuk a falut. Ebben az időszakban a falu területe megnőtt, a lakosság is megnövekedett, így a település szerkezete is részletesebbé vált. Új utcák jelentek meg, amelyek elősegítették a közlekedést, valamint a közösségi élet megkönnyítését. A térképen megjelenik egy templom, ami az első közösségi funkciójú épület. A környező földek továbbra is főként mezőgazdasági célokat szolgáltak, amely a település gazdasági alapját képezte. (4. ábra)

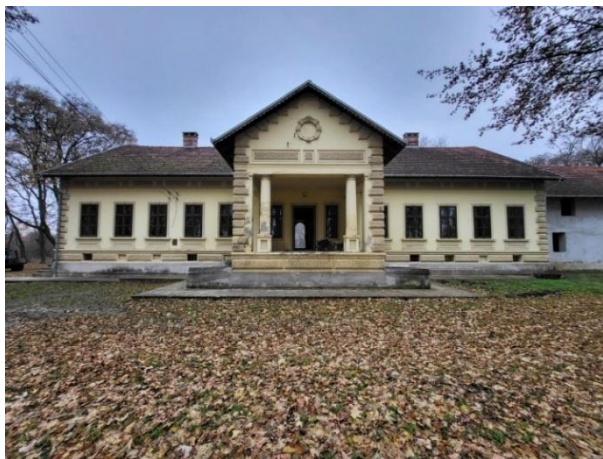
13. Ábra: Főhomlokzat  
Forrás: Szabó Adél (2024)

A homlokzat szélein pilaszterek helyezkednek el, amelyek a klasszikus építészeti elemek alkalmazását mutatják. Az ablakok egyenes záródásúak, füles keretézéssel és zárókővel. A sarkok armírozása az oldalsó homlokzatok oromfalán is tovább folytatódik, erősítve az épület karakterét. A főpárkány táblás díszítésű, míg a lábazat kváderdíszítéses, és pinceablakokkal van ellátva, amelyek a földszint alatti helyiségek világítását biztosítják. (DUKRÉT, 2009, 11. oldal) (13. ábra)

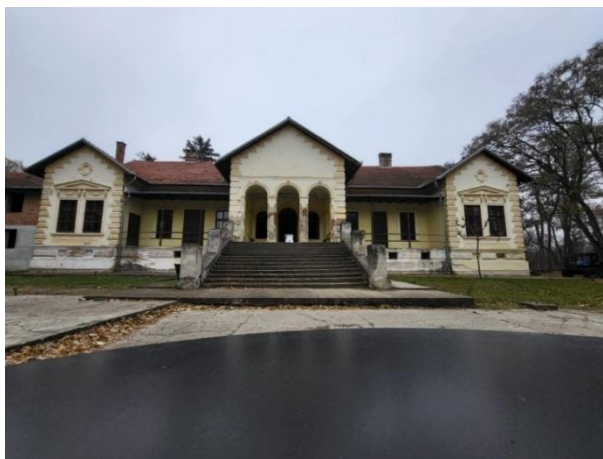
14. Ábra: Hátsó homlokzat  
Forrás: Szabó Adél (2024)

összefüggő, nyitott terasz húzódik, amelyről két bejárat nyílik az épületbe, a portikusz jobb és bal oldalán. (DUKRÉT, 2009, 11. oldal) (14. ábra)

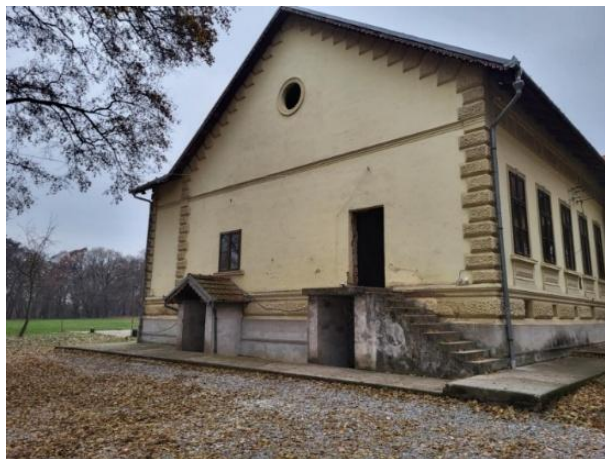
15. Ábra: Oldalsó helyiség megközelítése 2024-ben  
Forrás: Szabó Adél (2024)

Az épület nyugati oldalán ma is megtalálható egy különálló helyiség, amely kívülről, egy lépcsőn keresztül közelíthető meg. Ez a helyiség eredetileg tűzifa tárolására szolgált, azonban a mindennapi használat során általános raktárként is funkcionált, így fontos szerepet töltött be a kúria gazdasági életében. (15. Ábra)

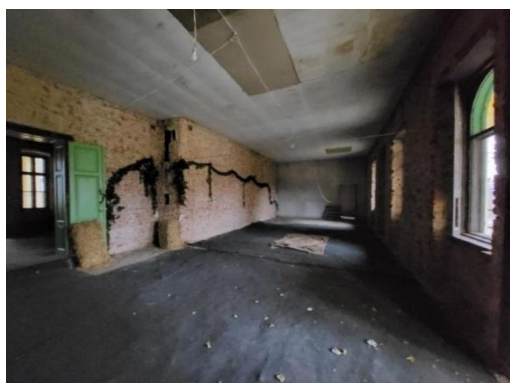
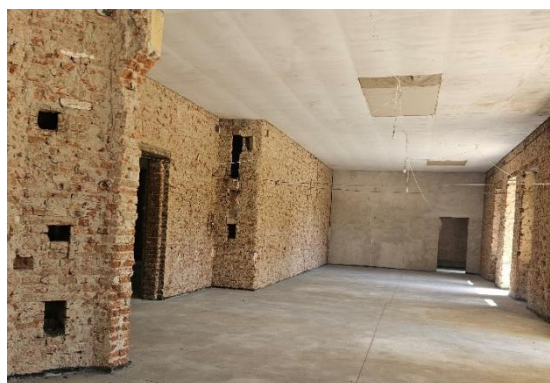
16. Ábra: Nagy terem állapota 2024-ben és 2025-ben  
Forrás: Szabó Adél (2024 – 2025)

2024 őszétől a kúria nagyobb déli terme ismét aktív közösségi térként funkcionál, amely a falubeli hagyományos mulatság, a Szüreti bál helyszínéül szolgál. Ennek kapcsán az épület belső tere kisebb felújításon esett át, amely során különös figyelmet fordítottak arra, hogy az eredeti téglafalakat megőrizzék.

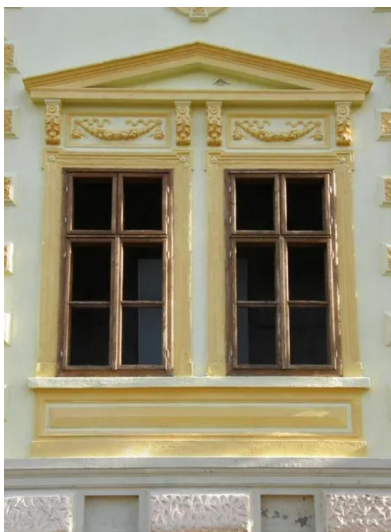
17. Ábra: Eklektikus jegyek a Markovits-kúria homlokzatán napjainkban  
Forrás: Szabó Adél (2024)

stílusjegyek, amelyek a historizáló építészetre jellemzők. Ezek a stílusjegyek – mint például a homlokzat díszítései, a nyílászárók formája és a tetőszerkezet – a kúria egyedi karakterét adják, és fontos építészeti értéket képviselnek. (17. Ábra, 18. Ábra)

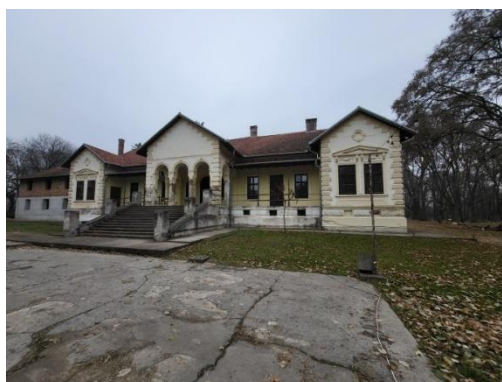
A 19. és 20. ábrákon jól látható, hogy a kúria a 20. század első éveiben közel azonos állapotban állt, mint napjainkban, amely bizonyítja a restaurálási munkák sikerességét. Ez a megőrzés és helyreállítás erősíti a múlt és a jelen közötti kapcsolatot.

19. Ábra: Markovits-kúria a XX. században  
Forrás:  
<https://mek.oszk.hu/09500/09536/html/0005/6.html>

20. Ábra: Markovits-kúria 2024-ben  
Forrás: Szabó Adél (2024)

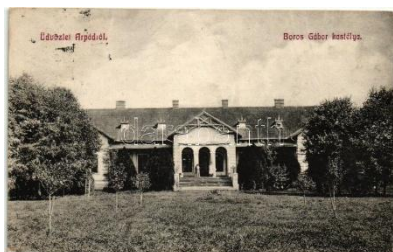
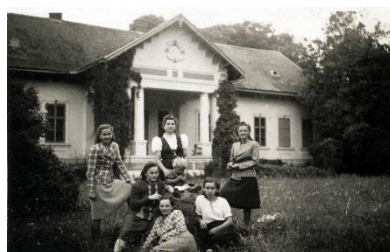
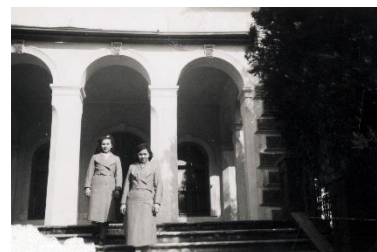
22. Ábra: Markovits kúria régen

Ez a kertstílus a 18-19. század fordulóján vált népszerűvé, és a természetes tájképek utánzására törekedett, szemben a korábbi, szigorúan szimmetrikus barokk kertekkel. A 19. és 22. ábrán ez a stílus többnyire felismerhető, ugyanis szépen kirajzolódni látszanak a laza faültetések, az út vonalvezetése, valamint a tájképi kert egyik legfontosabb jellemzője a természetes hatású, mégis tudatosan megkomponált térszerkezet, amelyben a ligetes ültetések és nyitott terek váltakoznak.

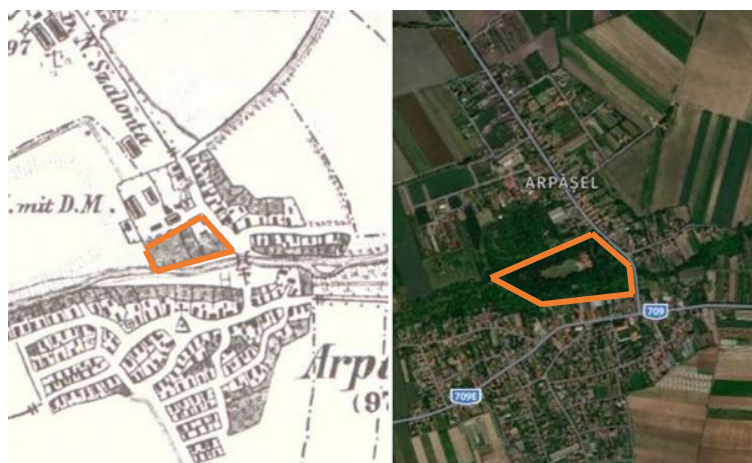
23. Ábra: Arpás a Harmadik Katonai Felmérés (1869-1887) és 2025-ös műholdfelvétel  
Forrás: arcanum.hu

A kúria kertjéről fennmaradt kevés írott forrás miatt a kutatás egyik legfontosabb eszköze a történeti térképek, légifelvételek, valamint a helyi lakók visszaemlékezéseinek elemzése volt. A 23. ábrán bemutatott harmadik katonai felmérés térképe, valamint a 2023-as műholdfelvételes térkép összevetése lehetővé teszi a kert és a kúria elhelyezkedésének, valamint térszerkezetének vizsgálatát.

Az összehasonlítás alapján megállapítható, hogy a kúria nem esett át nagy változáson, térbeli helyzete is megmaradt, kiterjedésében összenőtt a környező tájjal. Mindkét térképen, valamint a 24. ábrán is jól látható, hogy a kúria egy nagyobb telken helyezkedik el, amelyet részben díszkertként, részben haszonkertként használtak. A térképek alapján feltételezhető egy tengelyes kertszervezés, ahol az épület nyugati homlokzata előtt egy nyitott, gyepes előkert húzódott, míg a főhomlokzat és a bejárat felőli oldal ligetesebb kerttel, kisebb pihenőhelyekkel és közvetlenül az épülethez vezető sétálóúttal rendelkezett.

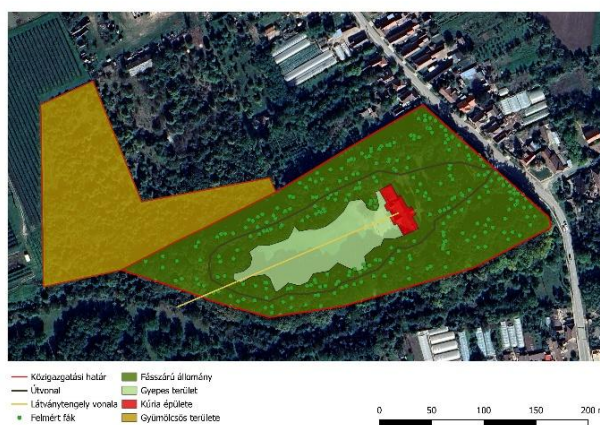
24. Ábra: A kúria területfelhasználási térképe, felmért fákkal, látványtengellyel 2025-ben  
Forrás: Szabó Adél (2025)

A kúria a település központjában, enyhén lejtős terepen fekszik, amely egykor szabadabb kilátást biztosított a körülötte lévő táj irányába. Jelenlegi területfelhasználását a 24. ábrán láthatjuk. A legnagyobb területet a fásszárú állomány alkotja, kisebb ligetekkel a keleti oldalakon, továbbá láthatunk a kert nyugati részén egy kisebb, de annál értékesebb gyepfelületet, amely egyfajta tisztásként is funkcionál, továbbá a birtokhoz tartozó, északi oldalon húzódó gyümölcsös területét, valamint az apró épületet a birtok közepén elhelyezkedve.

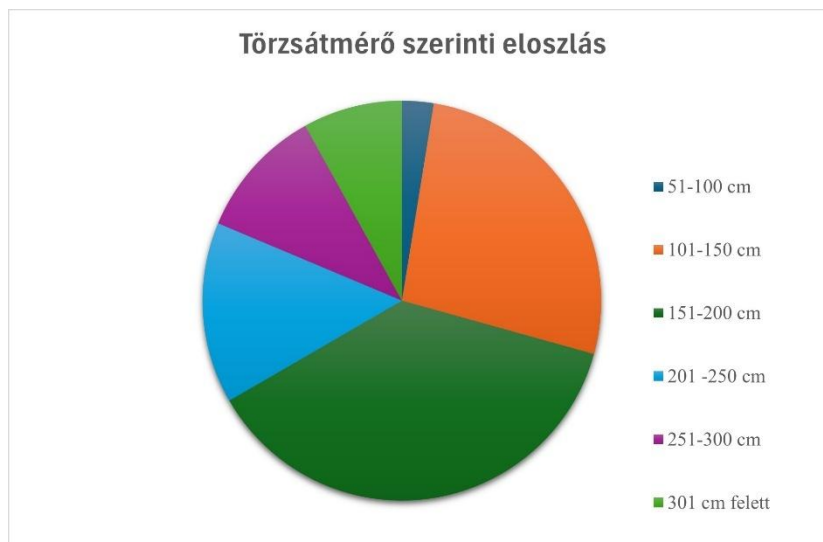
32. Ábra: Törzsátmérő szintű eloszlási diagramm  
Forrás: Szabó Adél (2025)

A kertben a faállomány kutatását a méretbeli változások vizsgálatával folytattam. Az alábbi szempontokat vettem figyelembe a vizsgálat folyamán: törzsátmérő, fa magassága, lombkorona mérete. Az első mérési paraméterként a törzsátmérőt választottam, amelyet a fák mellmagasságában, kb. 1,3 méteres magasságban mértem, a dendrológiai gyakorlatban általánosan elfogadott módon. A mért törzsátmérő értékek igen széles skálán mozogtak: a legkisebb átmérő körülbelül 74 cm volt, míg a legnagyobb, kiemelkedően nagy érték meghaladta a 450 cm-t. Ez az utóbbi egy idős, a kert központi részén elhelyezkedő mezei juhar (*Acer campestre*) példány, amely a kert öregségére utal.

Az összegyűjtött adatok alapján becsléseim szerint a kert faállománya elsősorban középkorú és idősebb egyedekből áll. A törzsátmérő alapján az egyedeket hat méretkategóriába soroltam: 51–100 cm, 101–150 cm, 151–200 cm, 201–250 cm, 251–300 cm és 301 cm feletti csoportokba. Az eloszlást a 32. ábrán láthatjuk. A legnagyobb arányt a 100 cm feletti törzsátmérővel rendelkező fák képviselik, különösen a 101–150 cm és 151–200 cm közötti kategóriában, ami arra utal, hogy a kert nem egyetlen telepítési hullámból származik, hanem több évtizedes, esetleg évszázados fejlődés eredménye. Ez a megoszlás egyben azt is jelzi, hogy bizonyos egyedek már a kúria fénykorában is jelen lehettek, így dendrológiai és történelmi szempontból kiemelt jelentőségűek.

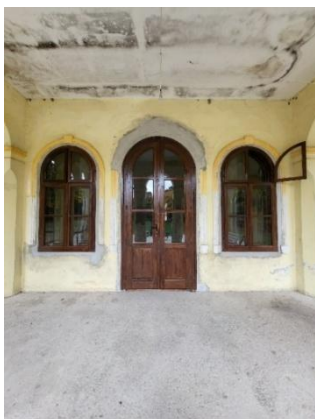
38. *Ábra*: Nyílászárók cseréje  
Forrás: Szabó Adél (2025)

Viszont, amennyiben a nyílászárókat vagy padlókat nem az eredetinek megfelelő anyagból, formával vagy technikával kerültek pótlásra, az jelentősen csökkenti az épület műemléki értékét, és az épület eredeti karaktere elveszhet.

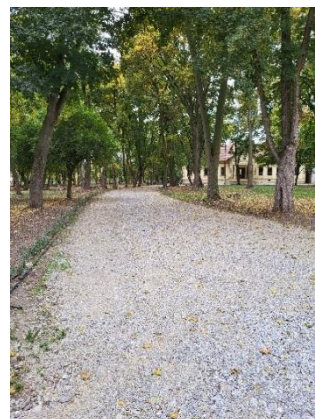
40. *Ábra*: Szórt burkolat  
Forrás: Szabó Adél (2025)

Ahogy már korábban is beszámoltam róla, a kertben elvégezték a zöldfelületek letisztítását, eltávolították az elburjánzott növényeket és hulladékot. Telepítettek új szórt burkolatokat a főbejáratától a kúriáig, és a kert egy részéig (41. *Ábra*), ami feltételezhetően követi az eredeti útvonalat, amit meglehetősen a múltban is ezen a vonalon vezethettek. Ugyan erre bizonyíték nincs, azonban az előbbieken bemutatott 19. *ábrán* látható egy kis részlet a múltbeli út vonaláról, ami hasonló helyen fut, mint most. Továbbá virágágyásokat hoztak létre, amelyek esztétikai értéket adtak a kertnek. Egy kisebb híd is épült a régi patakot imitáló árok felett, amely funkcionális szerepet tölt be, összekötve a kialakított parkolót a kerttel (42. *Ábra*). A területet határoló „Egres” -nek nevezett zöldfelületen parkolót létesítettek az itt tartandó programokra érkező vendégek számára (43. *Ábra*).

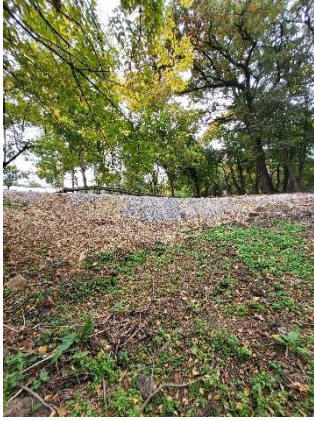
41. Ábra: Híd kialakítása  
Forrás: Szabó Adél (2025)

Az új burkolatok, virágágyak vagy a modern híd nem mindig illeszkednek az eredeti kerttörténeti koncepcióhoz, így az egykori tájképi karakter elveszik. A nagymértékű növényzet tisztítása jelentős esztétikai károkat vont maga után például nagy mennyiségű átlátást okozott a magánkertekbe, valamint a kert növényállományának ritkulását is eredményezte, amit ajánlatos és fontos pótlással helyrehozni.

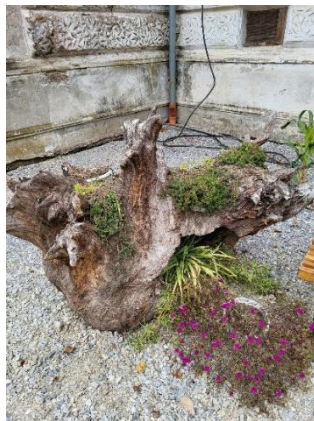
44. Ábra: Újra gondolt díszítő kiültetések  
Forrás: Szabó Adél (2025)

Az új, egynyári virágok vagy tájidegen növények alkalmazása elronthatja az eredeti növényalkalmazási struktúrát, és csökkenti a kúria eredeti kerttörténeti karakterét. Az új cserepes vagy egynyári kiültetések egyáltalán nem illeszkednek az eredeti arculathoz, valamint folyamatos gondozást igényelnek, ha ez elmarad, gyorsan leromlanak, emiatt karbantartót kell alkalmazni. Az agresszív, nem őshonos növények visszaszoríthatják a helyi fajokat, ezzel csökkentve a biodiverzitást. A kiültetések helytelen, tájidegen tárgyakra való ültetése, nem a kúriához illő módon, továbbá ront a hely karakterén.

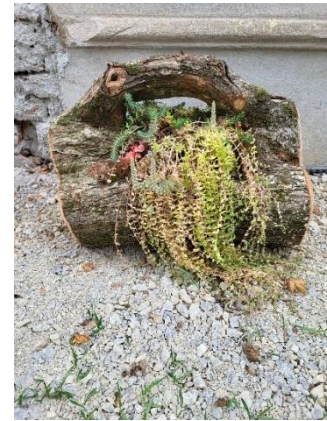
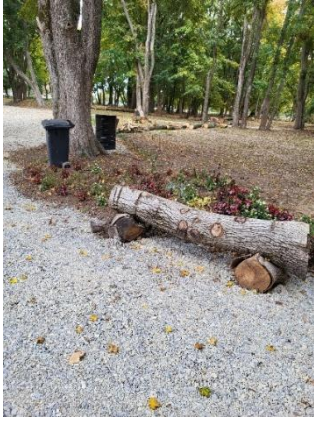
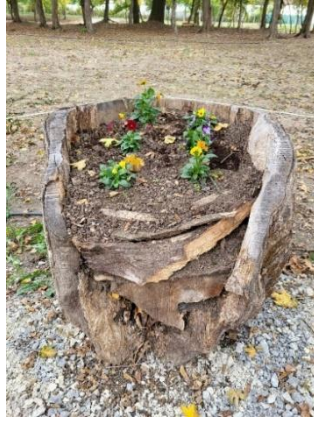
45. Ábra: Újra gondolt díszítő kiültetések 2.  
Forrás: Szabó Adél (2025)

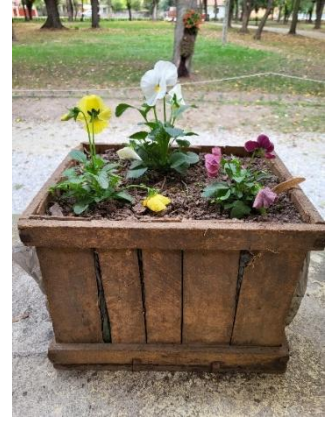
46. Ábra: Ládás  
növények  
Forrás: Szabó Adél  
(2025)

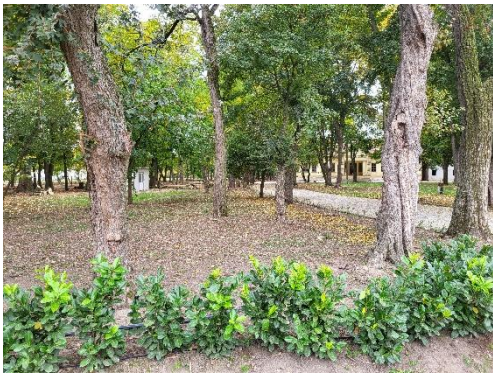
47. Ábra: Babérmeggy sövény  
Forrás: Szabó Adél (2025)

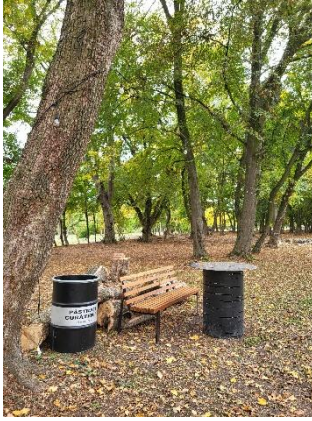
48. Ábra: Padok és  
szemetesek  
Forrás: Szabó Adél  
(2025)

Elhelyezésre kerültek padok, szemetesek, világító és díszelemek, toalettek, melyek növelik a komfortot és lehetővé teszik az idelátogatók hosszabb és kényelmesebb itt tartózkodását. Azonban az újonnan kihelyezett padok, szemetesek, díszvilágítás vagy modern toalett egyáltalán nem illeszkednek az eredeti kerttörténeti látványhoz. Továbbá ezen elemek is folyamatos karbantartást igényelnek, a nem megfelelő karbantartás miatt, gyorsan elhasználódnak, ahogy azt a 50. ábra is jól bemutatja.

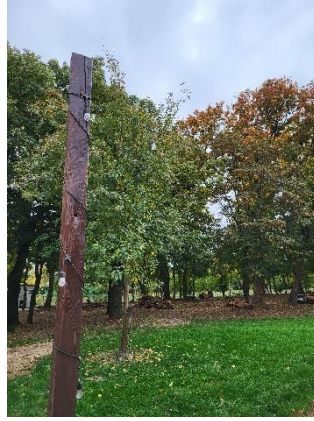
49. Ábra: Világítás  
Forrás: Szabó Adél  
(2025)

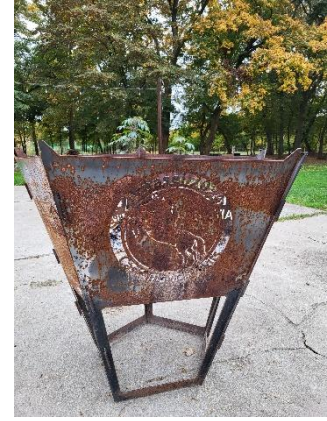
50. Ábra: Vas  
tűzgyújtó díszelem  
Forrás: Szabó Adél  
(2025)

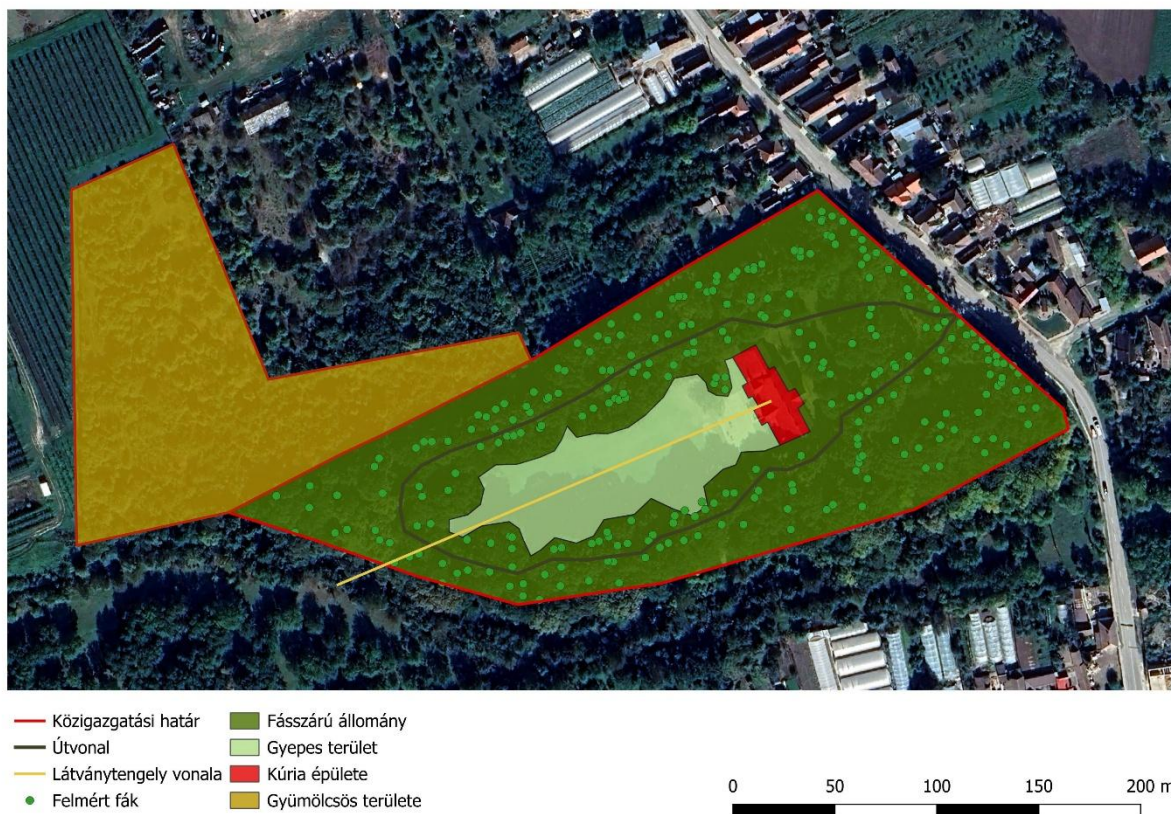
7. Számú melléklet: A kúria területfelhasználási térképe, felmért fákkal, látványtengellyel 2025-ben  
 Forrás: Szabó Adél (2025)
