# **SZAKDOLGOZAT**

**Magyar Agrár- és Élettudományi Egyetem**

**Tájrendező és kertépítő mérnöki alapképzési szak**

**A CSALAPUSZTAI KÉGL-KASTÉLY KERTJÉNEK TÖRTÉNETI  
KUTATÁSA**

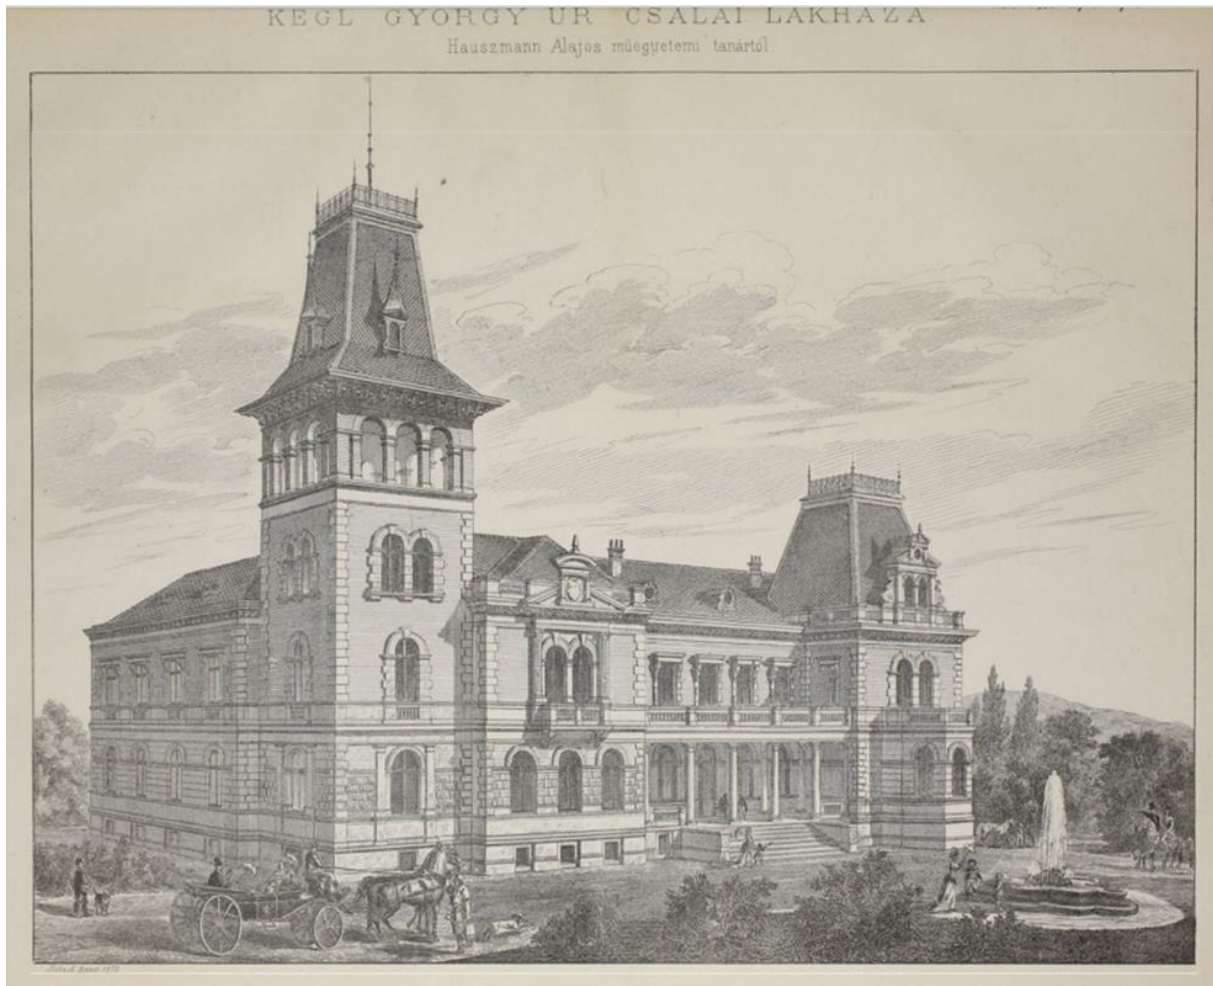
3.ábra: A Kégl család csalai kastélyának látványterve a nyugati homlokzat felől  
Az *Építési Ipar*, 1878. november 3., 2. évfolyam, 44 (96). szám, 374.- *Vegyesek rovat, Kégl György úr csalai lakóháza c. cikk melléklete*

(6.ábra)<sup>73</sup> A korabeli technika minden vívmánya megtalálható volt a kastélyban: középnyomású meleg vízfűtés, melyet külön lehetett szabályozni az egyes helyiségekben, a közeli forráshoz csatlakozó ivóvízvezeték, csatornarendszer<sup>74</sup>, szobák közötti villanycsengők és villannyal üzemelő vészharang a toronyban.<sup>75</sup>

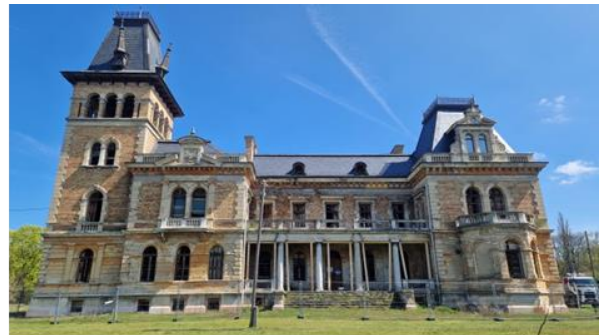
23.ábra: A kastély épületének keleti és nyugati homlokzata  
*Hofer Zsófia, 2025*

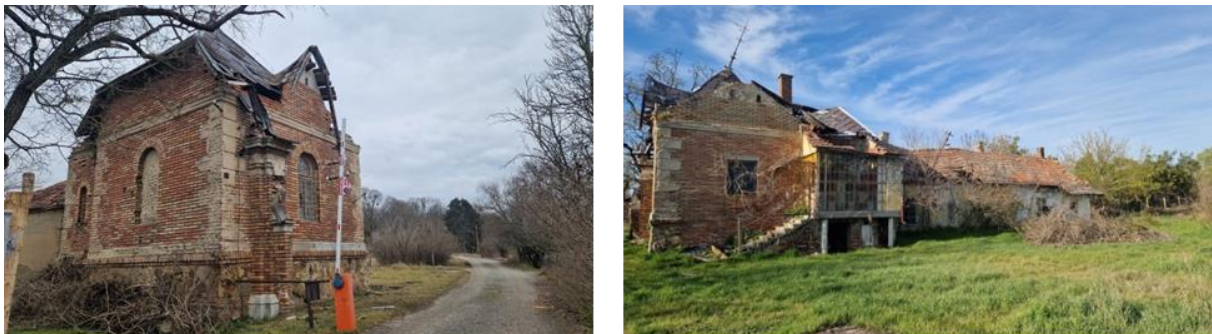
24.ábra: A kapuórház északi és déli oldala  
*Hofer Zsófia, 2025*

A kastélytól északra, a 020145/2 hrsz. alatt áll a kert bejáratát is jelző egykori kapuórház és kertészlak épületegyüttese. (21.ábra, 2.szám) A kastéllyal megegyező stílusú, de annál kicsivel fiatalabb épület állapota szemmel láthatóan rosszabb, mivel itt részleges felújítás sem történt. A tetőszerkezet több helyen is beszakadt, a réseken keresztül fásszárú növények nőnek ki az épületből. A később hozzáépített üveges bejárat ablakai nagyrészt épek, de a tető itt is rossz állapotban van, valamint a lépcső és a két tartóoszlop is sérült. Az északi homlokzaton található egy befalazott ablak, a fennmaradókon utólag felhelyezett vasrácsok vannak. (24.ábra)

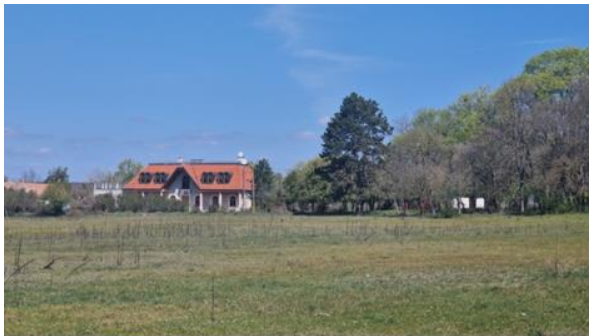
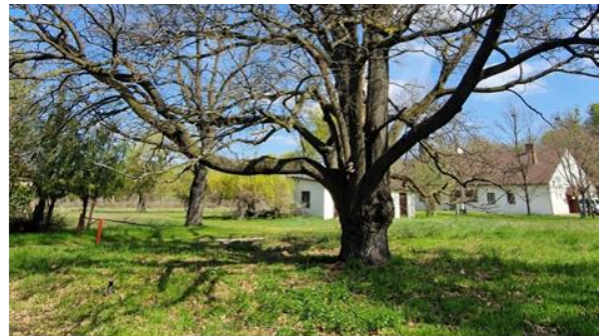
25.ábra: A bevezető út keleti oldalán álló lakóházak  
*Hofer Zsófia, 2025*

A kapuórháztól a kastély felé haladva szintén a 020145/2 hrsz. alatt található két látszólag lakóháznak használt épület. Az első (21.ábra, 3.szám) a betonút keleti oldalán, szinte közvetlenül mellette található, egy kis út vezet a bejáratig a tujasorral határolt területen keresztül. A felújított kétszintes épület a kastélynál jóval fiatalabb, az 1955-ös légifotón tűnik fel először. Stílusa nagyban különbözik a két eddig említett épületétől, bár véleményem szerint ennek az ellenkezője lehetett a cél. Ezt bizonyítja a tető formája, az íves ablakok és a bejárat előtti oszlopsor is. Sajnos az anyaghasználat már nem tükrözi a kastély visszafogott stílusát, a tetőt élénk, narancsos árnyalatú cserepekkel fedték le, a fal kékesszürke színű, míg az oszlopok halványrózsaszín, márványhatású kőből készültek. A ház északi oldalához hozzátoldottak egy egyszintes épületrészt is, aminek tetején egy kovácsoltvas korláttal határolt teraszt alakítottak ki. Az épületet talán az őrzést, illetve fenntartást végző személyek lakhatják, valamint egy kisebb testű kutya is szaladgál a ház körül. (25.ábra)

A második épület (21.ábra, 4.szám) szintén az úttól keletre, viszont jóval távolabb, egy fákkal körbevetett tisztáson áll. A főbb útról leágazó és a ház előtti parkolóban végződő keskenyebb betonozott utat egy sorompó zárja le, valamint egy kisebb épület is áll mellette. A ház szintén fiatalabb az 1978-as légifotón látható először, de valószínűsíthető, hogy korábban építették, 1955 után, mivel formavilága hasonló, mint az 1955-ös légifelvételen már látható raktárépületeké. Stílusa sokkal egyszerűbb, mint a másik lakóépületé. Az egyszerű, téglalap

alaprajzú épületnek egy szintje van, szürke palával borított sátozott fedő. Falai sima fehérre festettek, az ablakok és az ajtók nyílásai is szabályos négyszögletűek. A két ajtó közül az egyik a keleti oldalon, míg a másik a déli oldalon található, utóbbi körül egy kis, tetővel ellátott faépítmény áll. A melléképület mind stílusában, mind anyaghasználatában megegyezik a házzal, nagy valószínűséggel egyszerre újítták fel a kettőt a közelmúltban. (25.ábra)

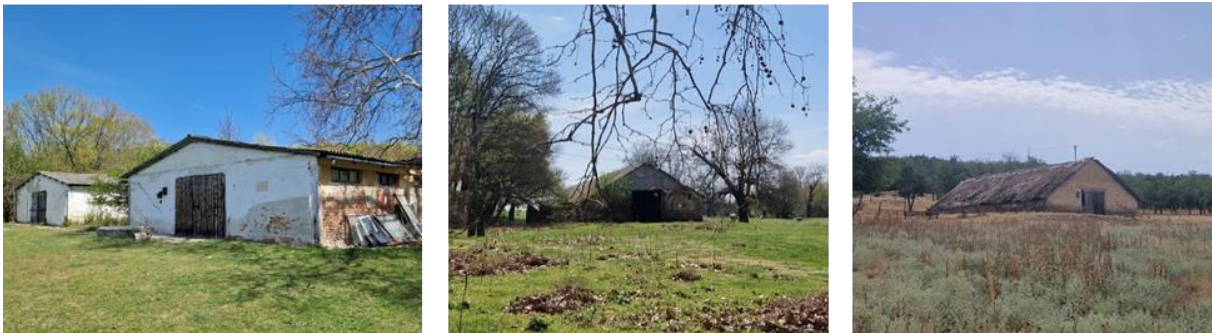
26.ábra: A négy raktárépület: három megegyező típusú és a negyedik nádfedeles  
*Hofer Zsófia, 2025*

Az úttal párhuzamosan épített épület (21.ábra, 7. szám) már az 1955-ös légifotón is kivehető, míg a másik három csak az 1978-ason látszik, így ezek valamivel később épülhettek. A két egymás mellett álló raktár (21.ábra, 5. és 6. szám) 2-2 duplaszárnyú kapuját keletre és nyugatra tájolták. Az egyszintes téglapépületek másik két oldalán háromosztatú hosszúkás, keskeny ablakok helyezkednek el egy sorban, a hullámlemezről készült tető takarásában. A két épülettől északra erdős, bozótos rész helyezkedik el, keleten egy meredek rézsű köti össze őket a kert magasabban lévő részével, míg délen és nyugaton nyitott füves terület határolja őket. A füves tér másik szélén álló raktár (21.ábra 7. szám) kapui észak-déli tájolásúak, melyek közül az északi nyitva van, hogy a benne lakó birkákat szükség esetén be tudják terelni. Bár hasonló időpontban épülhettek a kert délkeleti részén álló alacsonyfalú épület (17.ábra, 8. szám) mégis jelentősen eltér a másik három raktártól, ugyanis nádfedele van, míg oldaláról hiányoznak az ablakok. (26.ábra)

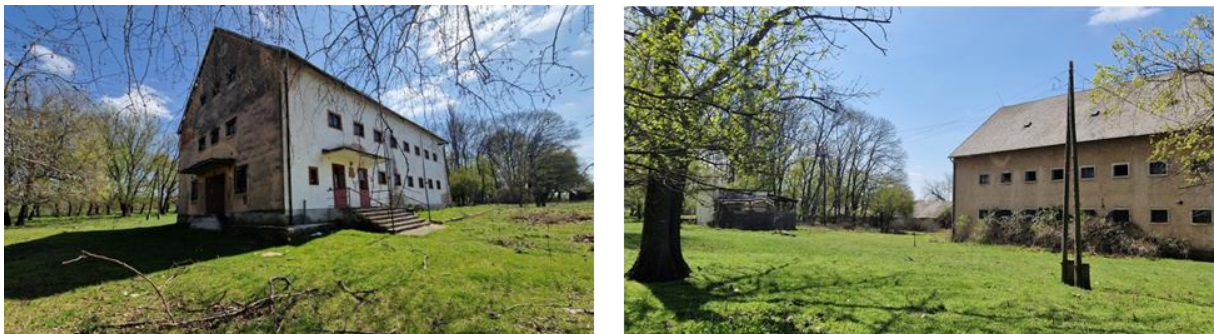
27.ábra: A magtár északnyugati és keleti homlokzata a melléképülettel  
*Hofer Zsófia, 2025*

A magtártól keletre egy kis, téglából és hullámlemezről készített épület áll (21.ábra, 10.szám), ami azonban egyik légifelvételen se kivehető a fák takarása miatt, így kora nehezen határozható meg, azonban stílusa és anyaghasználata miatt a raktár és magtár épületekkel azonos korú lehet. Funkciója nehezen behatárolható, az se biztos, hogy jelenleg használatban van-e. (27.ábra)

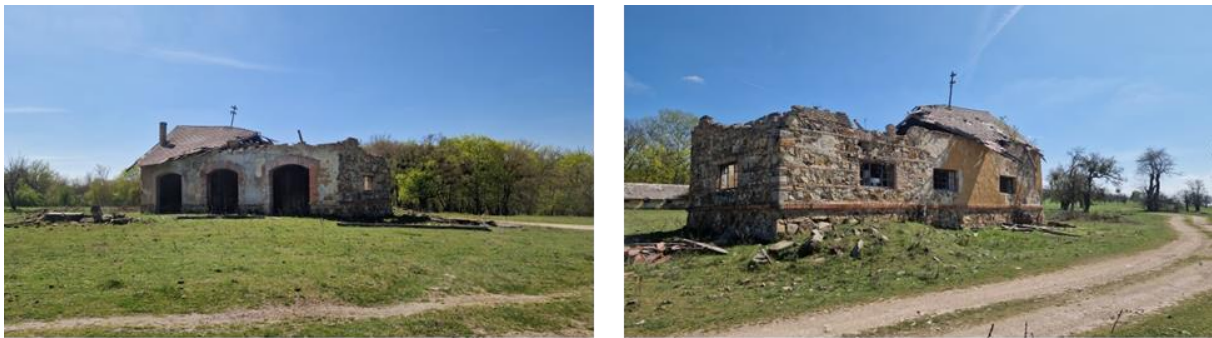
28.ábra: A kocsiszín keleti és északnyugati oldala  
*Hofer Zsófia, 2025*

A kastélyal és a kertészházzal megegyező korú és stílusú kocsiszín épületegyüttesét szintén Hauszmann Alajos tervezte. A 020145/2 hrsz. alatt álló épületek közül ma már csak a legkisebb bejárati épület látható (21.ábra, 11.szám), és az is igen rossz állapotban van. A téglalap alaprajzú, egyszintes épületnek vegyes falazata van, amit váltakozó sorokban terméskőből és téglából emeltek. Szerkezete a vakolat hiánya miatt jól látható, ahogy az is, hogy a tető magasságban már csak téglát használtak a falazáshoz. A szürke palatető minden bizonnyal egy későbbi tetőcsere eredménye, keleti oldalán egy darab téglakémény emelkedik ki. Az északi és a déli oldalon 1-1 háromosztatú, már üveg nélküli ablak látható. Keleten három íves tetejű, kétszárnyas fa kapu biztosította a bejutást az épületbe, míg a nyugati oldalra néző három ablak által természetes fény jutott a két belső fallal három részre osztott belső térbe. A tető szinte teljesen beomlott, ami az épület állapotának további romlását eredményezi. (28.ábra)

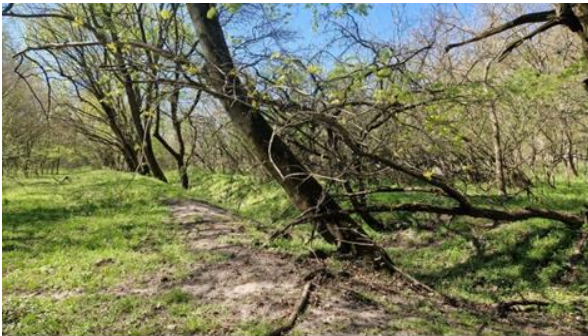
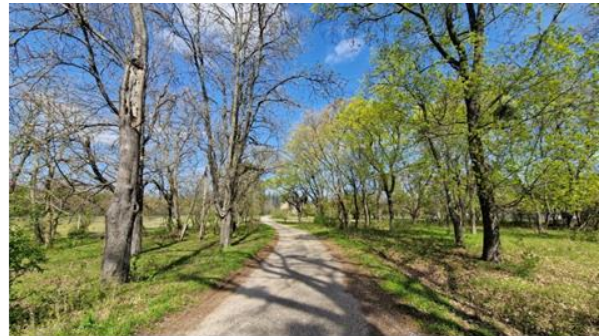
31.ábra: A kastélytól délre futó árok és a bevezető út  
*Hofer Zsófia, 2025*

Jellegzetes domborzati elem továbbá a tó időszakos vízellátását biztosító észak-dél irányú patakmeder (21.ábra, 12.szám és 30.ábra), valamint a tó déli partján található túlfolyó medre is (21.ábra 13.szám és 30.ábra). A kastélytól délnyugatra elterülő erdős részen kelet-nyugati irányba húzódó hosszú árok (31.ábra) pontos funkciójáról nem találtam információt, véleményem szerint lövészárk, vagy ideiglenes vízfolyás medre lehetett. (21.ábra, 14.szám)

A kert kompozíciójában egykor fontos szerepe volt az úthálózatnak is. Ennek nagy része mára eltűnt, csupán az északi kaputól a kastély felé bevezető út (21.ábra, 15.szám) nyomvonala őrzi részben az eredeti állapotot. (31.ábra) A betonút a kapuórház nyugati oldalán indul, onnan enyhe kanyarokkal, több kisebb fás részen keresztül vezet a kastély keleti oldaláig, majd tovább haladva kisvártatva egy földútba torkollik bele, ami kezdetben déli irányban szeli ketté a kastélykertet, majd nyugatra fordulva a patakon át Csala települése felé folytatódik.

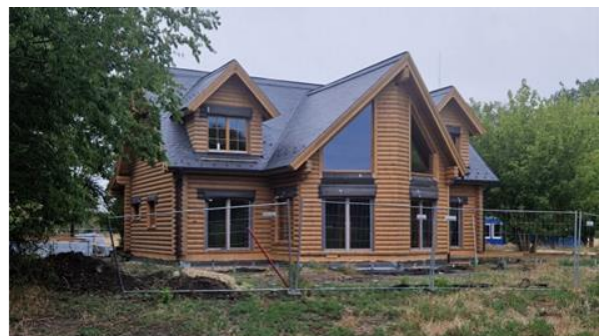
32.ábra: A tó keleti partján futó földút és a rönkház  
*Hofer Zsófia, 2025*

A kastély déli oldala előtt egy másik markáns földút ágazik le a tó felé. A földmunkagépek által kimélyített ösvény a tó keleti oldalát elérve délfelé fordul, és egészen a túlfolyóig biztosít körbejárási lehetőséget. Itt hirtelen megszakítja egy kerítéssel lehatárolt építési terület, ahol egy rönkökből épült ház áll. (21.ábra, 16.szám és 32.ábra)

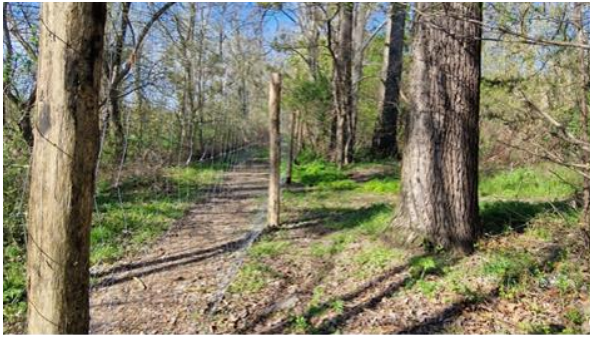
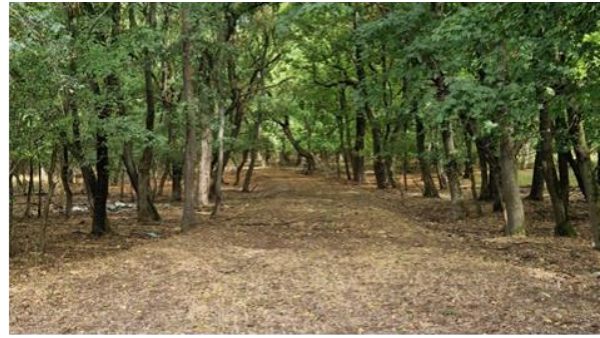
33.ábra: A turistaút és a keleti erdős területen átvezető útszakasz  
Hofer Zsófia, 2025

A tó nyugati oldalán zöld jelzésű turistaút (21.ábra, 17.szám) halad végig, azonban mindenhol a kertet körbevevő kerítésen kívül – vagy annak vonalába – esik, így nem használható. (33.ábra) Kevésbé látványos, a kastély északi oldaláról induló, és északkeleti irányba haladó füves ösvény, valamint a keleti erdős területen keresztülvezető füves-földes út, ami a lakóházaktól indul és dél-délkeleti irányba halad nem túl hosszan a fák között. (21.ábra, 18.szám és 33.ábra)

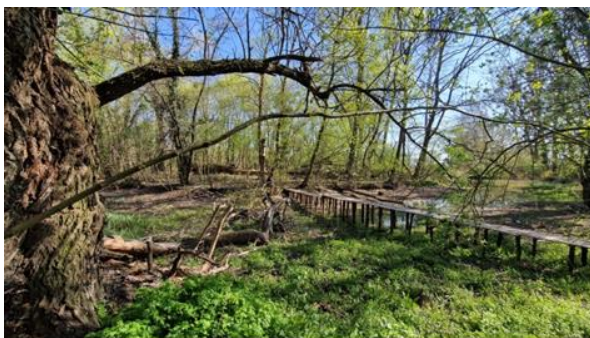
35.ábra: A bevezető híd és a sziget délnyugati oldala  
Hofer Zsófia, 2025

Az egykori tájképi kert elemei közül a Hattyú-tó (21.ábra, 19.szám) őrizte meg leginkább eredeti állapotát. (34.ábra) A közel 19 610 m<sup>2</sup>-es területen elterülő tó északi részén egy szabálytalan partvonalú, fákkal sűrűn benőtt sziget (21.ábra, 20.szám) is található. Ennek megközelítése a nyugati partról induló, deszkákból és raklapokból épített, vízbe vert cölöpök által tartott kissé ingatag hídon lehetséges. (21.ábra, 21.szám és 35.ábra) Az itt található faállomány sok egyede igen értékes, idős fa, azonban több közülük kidőlt az évek során.

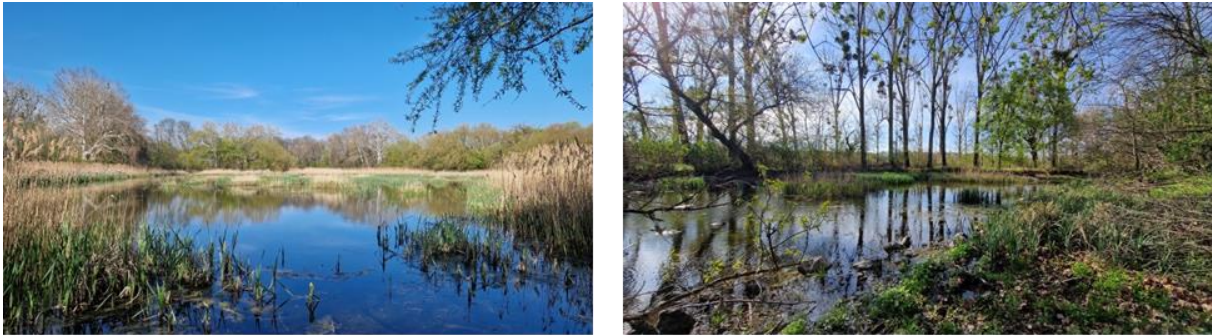
34.ábra: A Hattyú-tó déli és északnyugati medre  
Hofer Zsófia, 2025

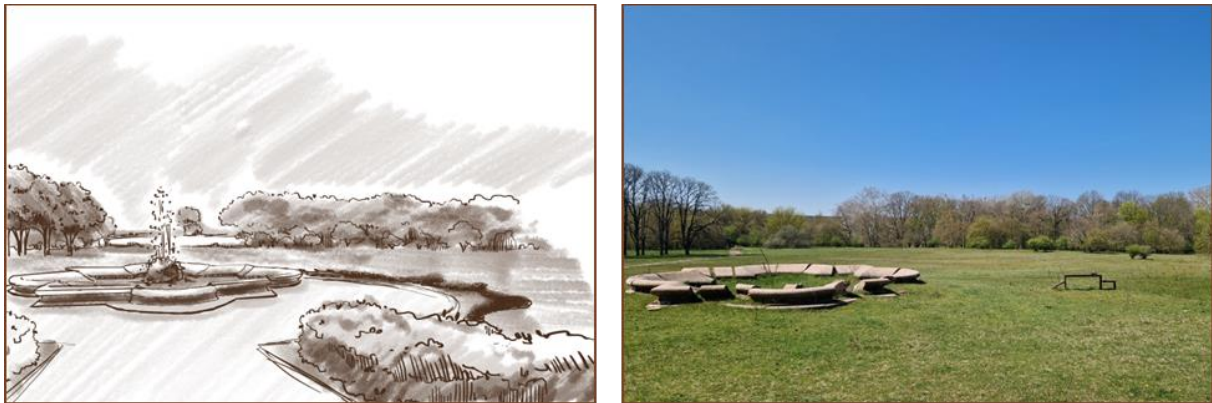
41.ábra: A szökőkút látványa a II. világháború előtt és most  
*bal: saját rajz, jobb: Hofer Zsófia, 2025*

A vörös mészkő szökőkút medence (41.ábra) – mely a tó irányába néző látvány egyik fontos eleme volt – peremének elemei elmozdultak egymástól, néhány kisebb darabot feltehetően vandálok felborítottak. A víz fellövellésére szolgáló szerkezet teljesen eltűnt, helyén jelenleg növényzet nő. (21.ábra, 22.szám és 42.ábra)

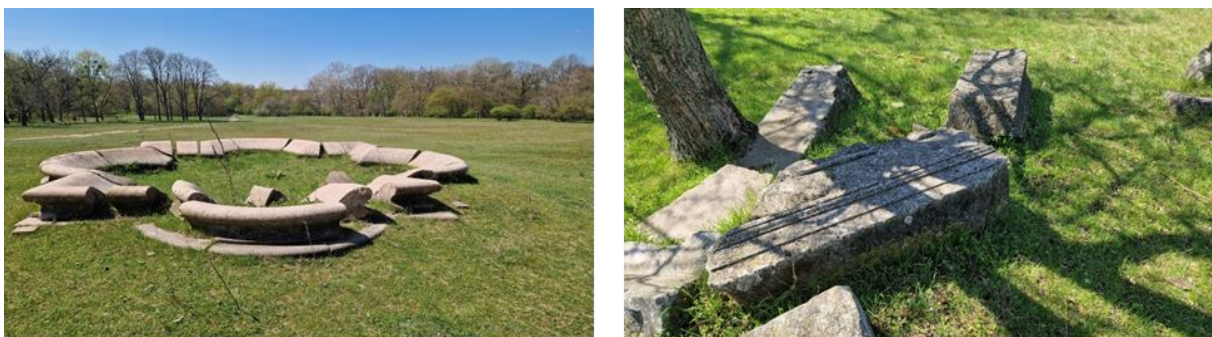
42.ábra: A szökőkút medencéje és a templom romjai  
*Hofer Zsófia, 2025*

A kastélytól délnyugatra egy vadgesztenyefa csoport (*Aesculus hippocastanum*) alatt fekszenek az egykori kápolna romjai. A faragott kövek ismeretlen okokból kerültek ilyen távolságba kápolna eredeti helyétől. (21.ábra, 23.szám és 42.ábra)

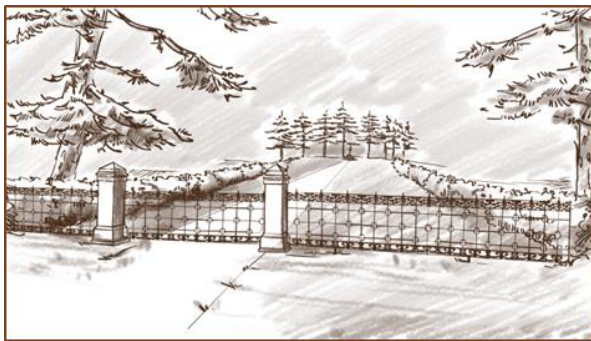
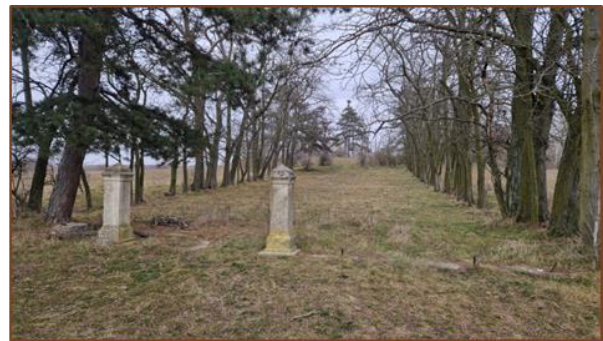
44.ábra: A sírkert látványa a II. világháború előtt és most  
bal: saját rajz, jobb: Hofer Zsófia, 2025

A családi sírkert kissé távolabb, északra fekszik a kastélytól, egyenes vonalú úton lehet megközelíteni. A lankás, feltehetően mesterséges dombon álló sírkertet I. Csalai Kégl György idősebb fia, Kégl Pista 1888-as halálát követően sietve jelölte ki és szenteltette fel a család,<sup>128</sup> ekkor még csak egy ideiglenes síremléket állítottak fel, a családi kriptá kialakítására csak később került sor. Az 1884-es kataszteri térképen még nem jelölik a sírkertet, (43.ábra) csak az 1940-es légifotón tűnik fel. A sík területen minden bizonytalanság feltűnő pont lehetett, mivel fekete fenyőket (*Pinus nigra*) ültettek a domb köré.<sup>129</sup> A sírkertbe egy kétszárnyú vaskapun keresztül lehetett bejutni, amit kő oszlopok tartottak<sup>130</sup> és sínen gördült, ennek maradványa a mai napig megtalálható. (44.ábra)

Az 1955-ös légifelvételen már a dombra felvezető utat szegélyező Gleditsia sor is kivehető (45.ábra), ekkor minden bizonytalanság még sövény magasságúak lehettek a növények. Alaprajzilag a sírkert nem változott az eltelt évek során, azonban a térélmény jelentősen átalakult, mivel az egykori sövény mára fasorrá nőtt. A kovácsoltvas kapu és kerítés mára eltűnt sajnos, fényképes forrást nem találtam eredeti állapotáról. Jelenleg a kaput tartó két kőoszlop, és a földbe épített sín látható, melyen egykor a kétszárnyas kaput lehetett gördíteni. A 020123/2 helyrajzi számon található sírkert 1979-es műemléki védelmét 2024-ben

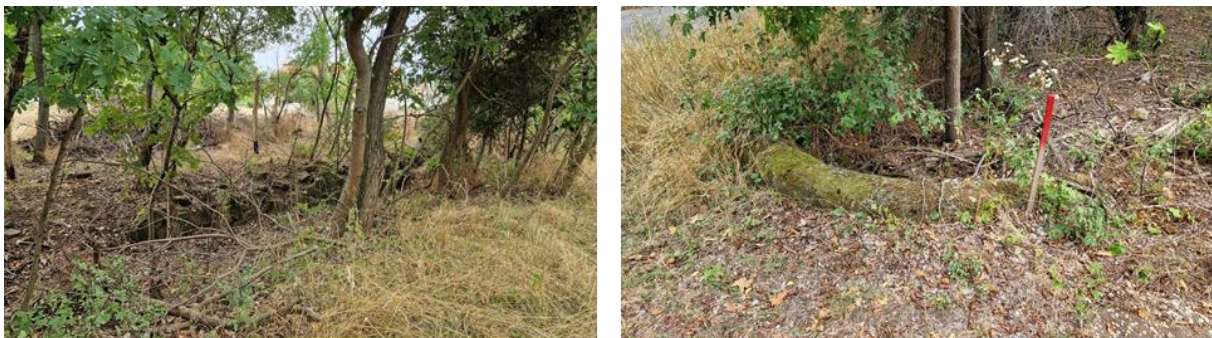
53. ábra: A kőfal maradványai és a kocsibejáró íves pereme  
*Hofer Zsófia, 2025*

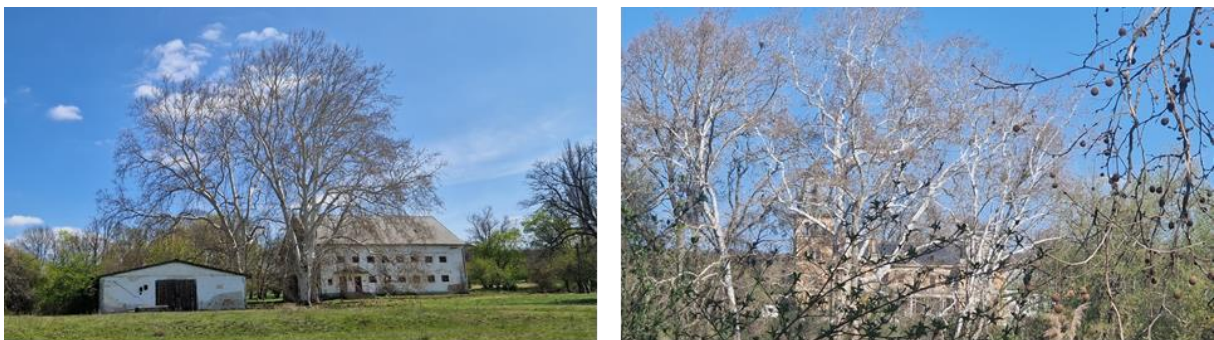
55. ábra: Világos kérgű platánfák  
Hofer Zsófia, 2025

Szintén fontos értéket képviselnek az idős, akár a kert eredeti növényállományából megmaradt fák. (51. és 52.ábra) A legnagyobb, legidősebb egyedek elsősorban a tóban álló szigeten és a tó körül találhatók, törzsátmérőjük megközelíti vagy meg is haladja a másfél métert. Közülük is leglátványosabbak a platánok (*Platanus hispanica*), melyek világos kérgük és ágrendszerük miatt lombfakadás előtt szinte világítanak a többi fa között. (55.ábra)

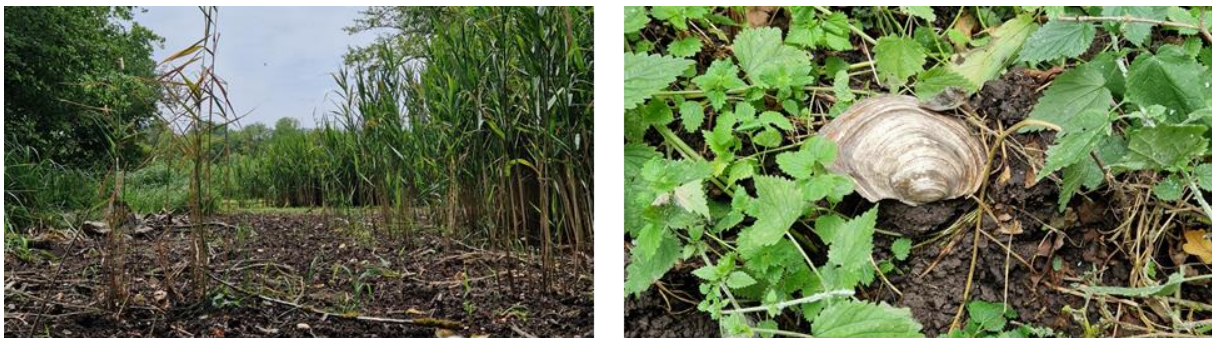
61. ábra: A Hattyú-tó kiszáradt medre júliusban déli irányba fotózva és egy kagylóhéj a mederben növe  
lágyszárúak között  
*Hofer Zsófia, 2025*

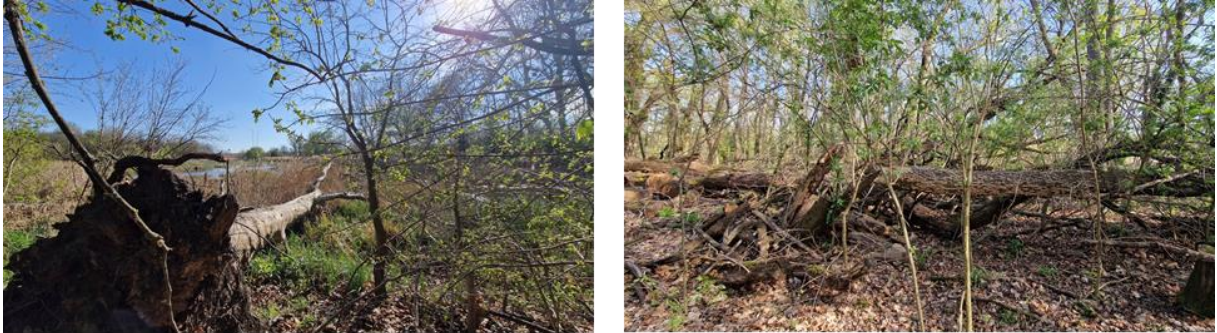
63. ábra: Kidőlt fák a szigeten és a tó keleti partján  
*Hofer Zsófia, 2025*

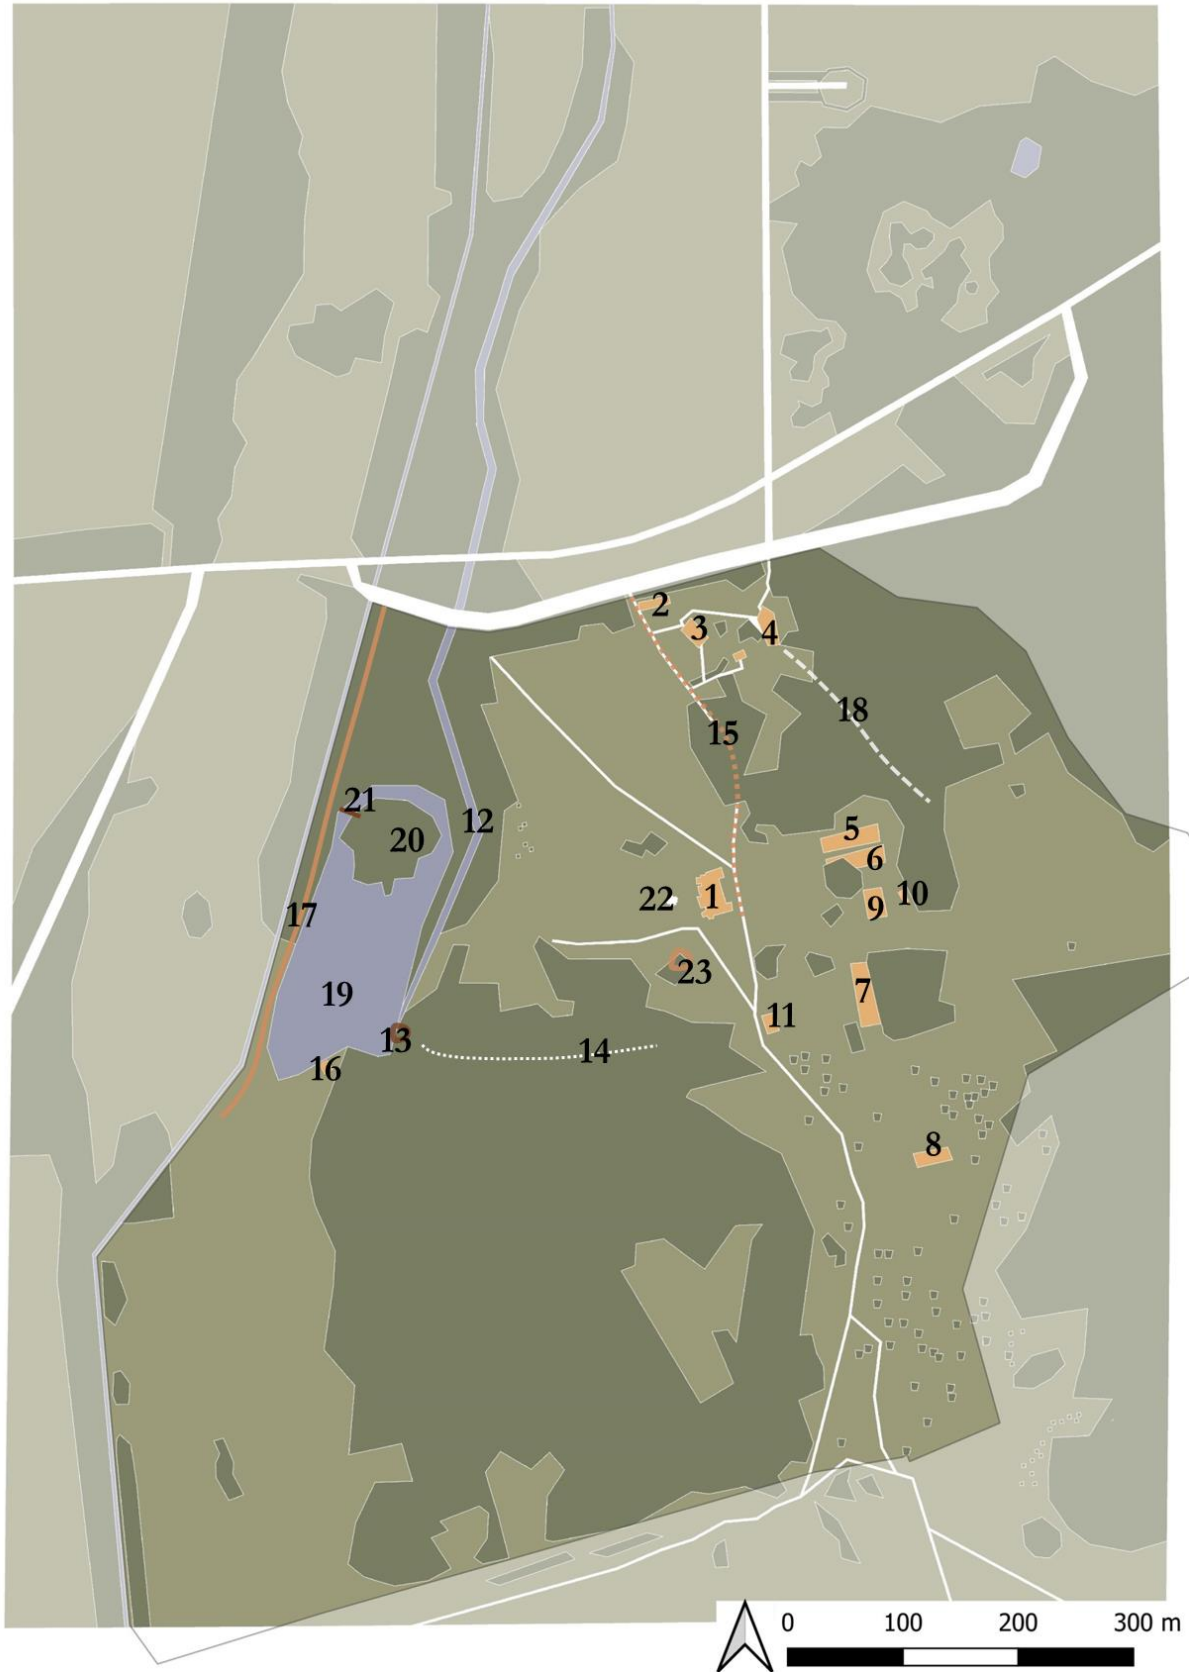
21. ábra: A kastélykert jelenlegi állapota  
 saját térkép, alaptérkép forrása: [earth.google.com](http://earth.google.com)

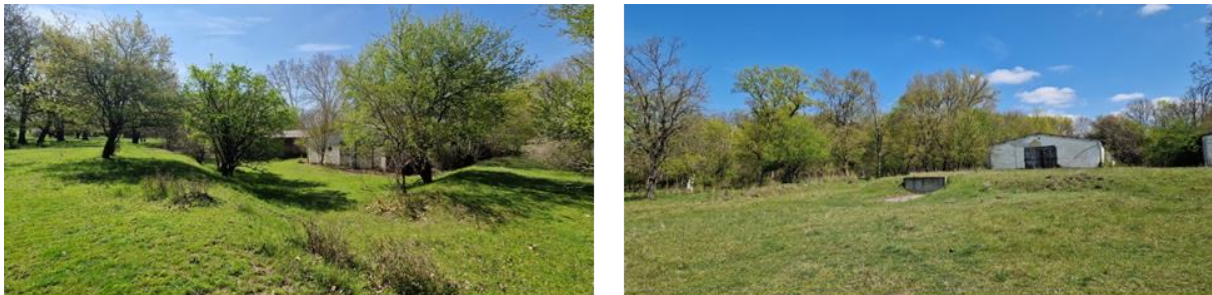
29. ábra: Szintkülönbségek a kastélytól keletre  
*Hofer Zsófia, 2025*

A kert domborzata változatos, az általam mért legmagasabb pontja, a kastélytól keletre elhelyezkedő területen található és 130 méterrel van a tengerszint felett, míg a legalacsonyabb pontot a tó keleti és déli partján találjuk, 24 méterrel alacsonyabban. Általánosságban elmondható, hogy a kert keletről nyugatra lejt, a legalacsonyabb területen található a tó, míg a kastélytól keletre álló raktár épületek előtt és mögött is két markáns rézsű eredményez nagyobb szintugrásokat. (29.ábra)

Az első rézsű nagyjából egy méteres szintkülönbséget hidal át, egy rövid szakaszon beton támfal is található benne. A második rézsű meredekebb, megközelítőleg két méteres szintkülönbséget hidal át.

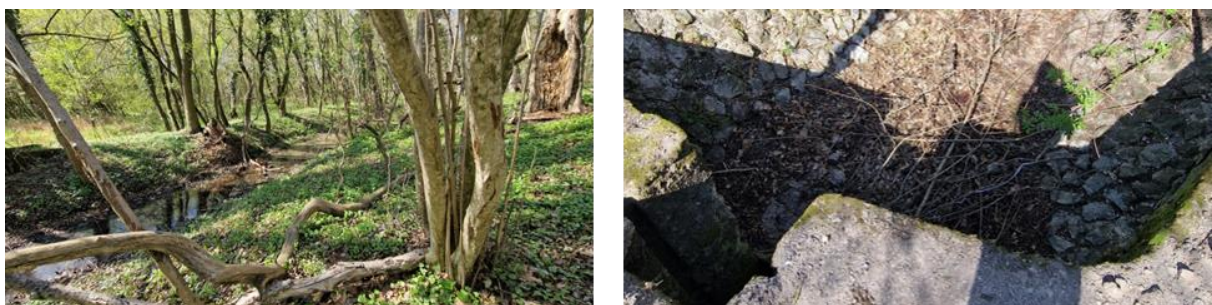
30. ábra: A tavat tápláló patak és a túlfolyó medre a zsilippel  
*Hofer Zsófia, 2025*

A tónak jelenleg nincs állandó vízellátása, az észak felől érkező medernek csak a felső szakaszában látható pangó víz. A víz hiányát, és a tó feltöltődését jelzi, hogy a szigettől északra található mederrész inkább csak saras, süppedékes területként jelenik meg. A hosszúkás ovális formájú tómeder többi részében van víz, bár mélysége változó, a fenék csak

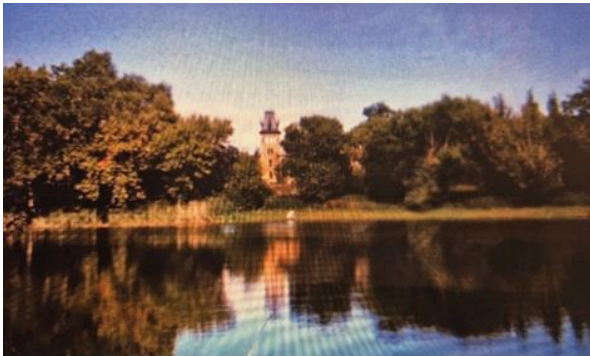
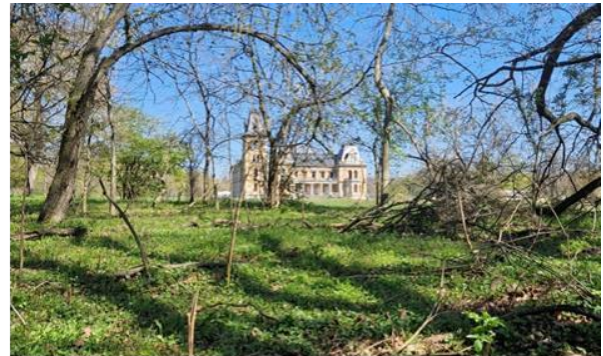
40. ábra: A kastély látványa 1944-ben a tó nyugati partjáról és 2024-ben a keletiről  
*bal: Kégl Alexa fotója, Varró Ferenc- A Kégl Család Története 2024, 179. oldal*  
*jobb: Hofer Zsófia, 2025*

A buja növényzet azonban a kerti látványok részleges eltűnését is eredményezte. Az eredeti kert két legfontosabb fókuszpontja a kastély épülete és a Hattyú-tó víztükre volt. Éppen ezért

a növénycsoportokat úgy alakították ki, hogy a kastély nyugati oldalánál állva a szökőkút látványa mögött megjelenjen a tó vize, míg a kastély épülete a tó keleti és nyugati partjáról is tisztán látszott a magas fák mellett. Napjainkban a keleti parton található idős fák között kinőtt magoncok teljesen kitakarják a tavat, ha a kastély előtt állva arra tekintünk. A tópart irányából részben még felfedezhető a látványkapcsolat, de kizárólag akkor, amikor a fák még lombtalan állapotban vannak. (40.ábra)

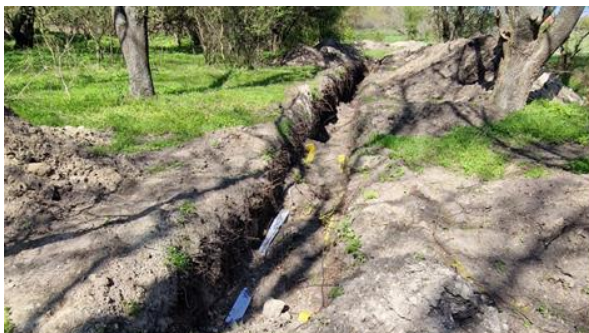
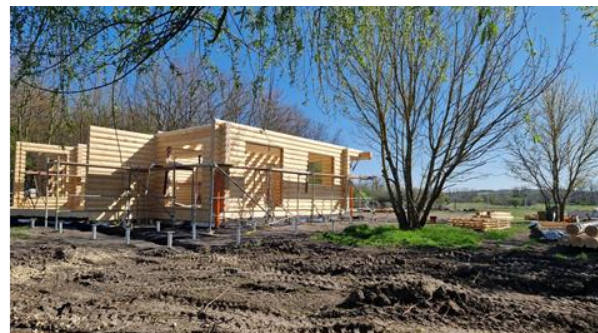
62. ábra: A tó keleti partján lefektetett kábelek és az épülő rönkház áprilisban  
*Hofer Zsófia, 2025*
