**Magyar Agrár- és Élettudományi Egyetem**

**Favizsgáló és faápoló szakmérnök szakirányú továbbképzési**

**Különböző favizsgálati módszerek alkalmazása a hegykői kastélypark  
fáinál**

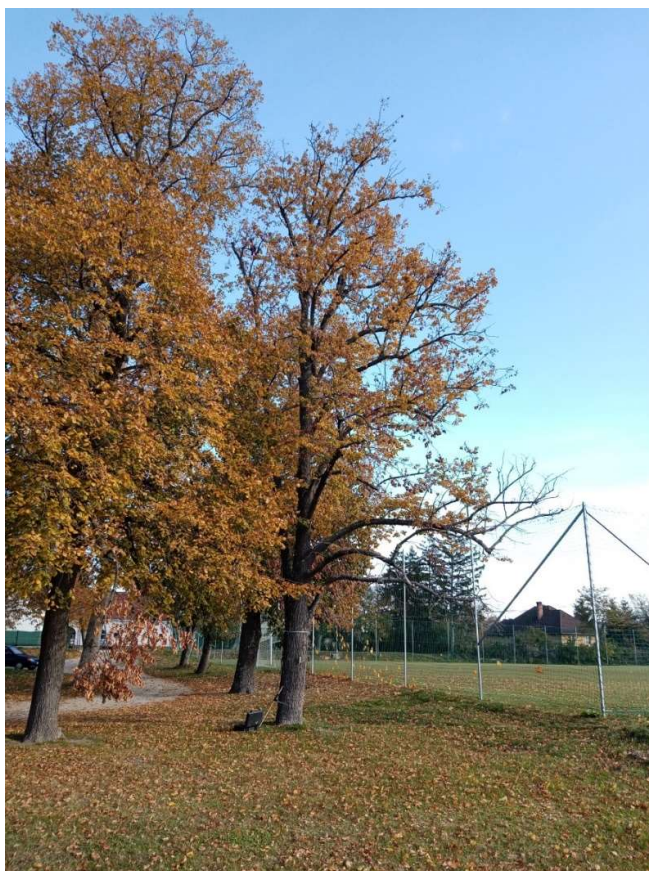
- Az évek során a veszélyessé váló, pusztuló fák kivágása megtörtént, így a következő képeken szereplő 925-ös sorszámú hársfáé is. Ennél a fánál a statikai kiértékelés és a gyökérvizsgálat végig kielégítő adatokat adott, majd 2023-ban a fa 15%-a hajtott ki lombfakadáskor és a nyár közepére a kilombosodott részek is leszáradtak. A fát a területre szervezett rendezvény előtt eltávolítottuk tuskómarással együtt.

50. ábra: A fa leépülése szemmel látható volt már évekkel korábban is. Rendszeres száradék eltávolítással kockázatmentesen fenntartható volt (Forrás: saját felvétel, 2022.)
